omgevingsvergunning - Vrijgaverapport na asbestsanering; Trompstraat 1 te Huizen,  
uitvoeringsdatum: 4-9-2014

## Visuele Inspectie (binnensituatie)

Rapportnummer: VBI-AHU-0001101 a

Datum inspectie: **04-09-2014**  
 Inspectie over meerdere dagen:  nee  ja  
 Afgiftedatum conceptrapport op locatie: **04-09-2014**  
 Adres: **Trompstraat 1 te Huizen**  
 Omschrijving ruimte/saneringsgebied: **Het betreft de cv-ruimte in de kelder, de toegang naar de cv-ruimte op de begane grond en een deel van de zolder t.h.v. de schoorsteen van het pand gelegen aan de Trompstraat 1 te Huizen.**  
 Aankomsttijd op locatie: **13:00** uur  
 Vertrektijd op locatie: **16:45** uur  
 Aan visuele inspectie bestede tijd: **1** uur **0** min  
 Wachturen: **0** uur  
 Uitvoerend analist: **Arnoud Hulzinga**  
 Type onderzoek:  Visuele inspectie na asbestverwijdering conform NEN-2990:2012: LE-AHU-0000984  
 In containment zie bijbehorend rapport van de luchtmeting:  
 Middels glove-bag / couveusezak  
 In een kruipruimte / kelder  
 Visuele inspectie niet in containment  
 In meerdere containments  
 Visuele inspectie decontaminatie-unit Chassisnummer:

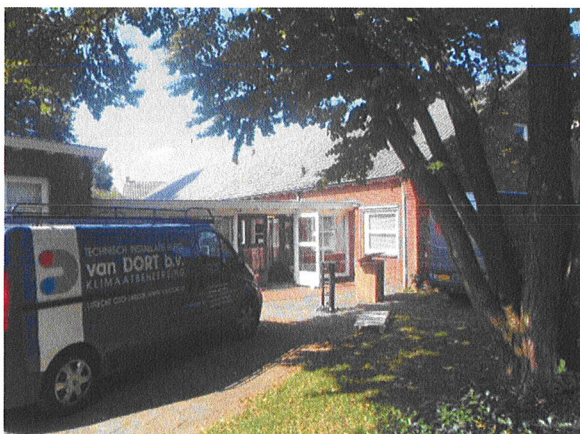
Toelichting bij foto 1: Het betreft de sanering van een asbesthoudende cementbuis in de cv-ruimte, de begane grond en op zolder, de sanering van asbesthoudende pakkingen en een asbesthoudende golfplaat in de cv-ruimte en een schoonmaakactie na aangetroffen asbest via kleefmonste

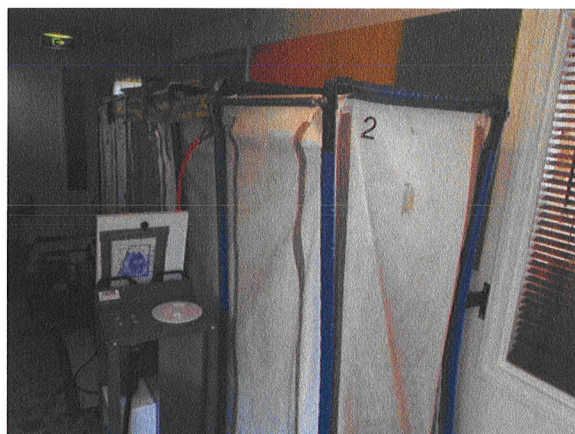
Toelichting bij foto 2: Het containment is te betreden via een 3-traps deco-unit welke geplaatst is in een tijdelijke foliewand in de gang voor de ingang naar de cv-ruimte op de begane grond.

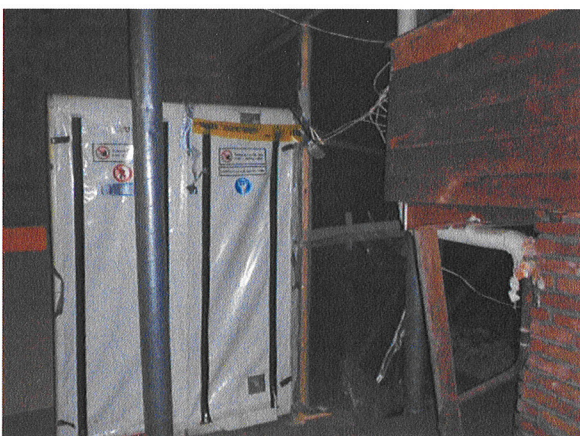
Toelichting bij foto 3: Op zolder is het containment te betreden via een 2-traps deco-unit.

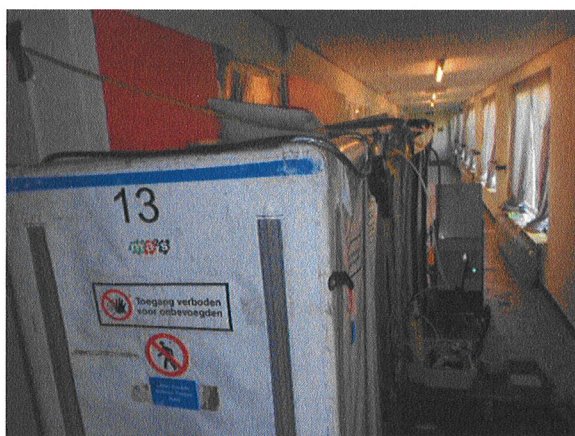
Toelichting bij foto 4: De 2-traps afvalsluis is geplaatst in een tijdelijke foliewand recht tegenover de deco-unit.

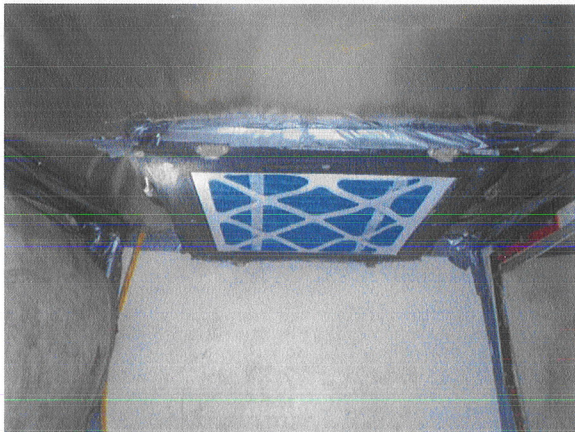
Toelichting bij foto 5: 1 ODM is geplaatst in een tijdelijke foliewand tussen de deco-unit en de afvalsluis.

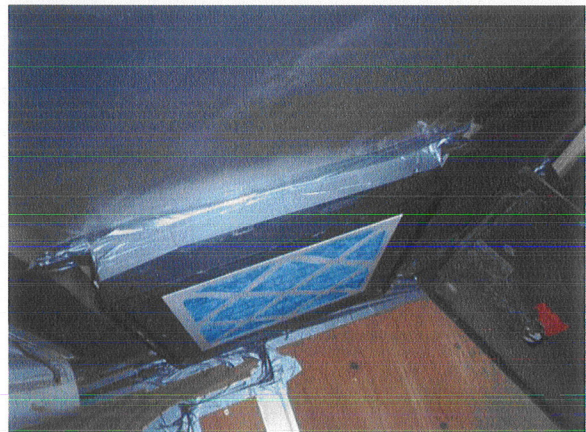
Toelichting bij foto 6: De 2e ODM is geplaatst in een tijdelijke foliewand op zolder.

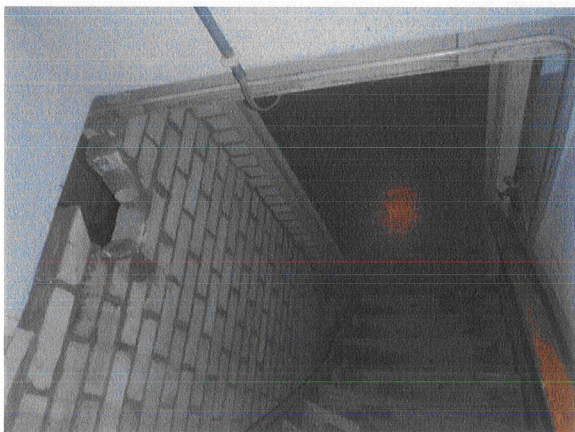
Toelichting bij foto 7: De cementbuis is verwijderd en afgevoerd waarna ruwe stenen muren, een ruw houten plafond en een ruw houten dak achterblijven.

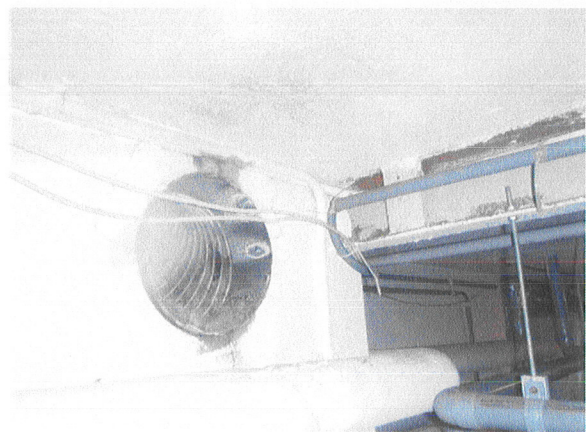
Toelichting bij foto 8: De cementbuis is verwijderd en afgevoerd waarna ruwe stenen muren, een ruw houten plafond en een ruw houten dak achterblijven.

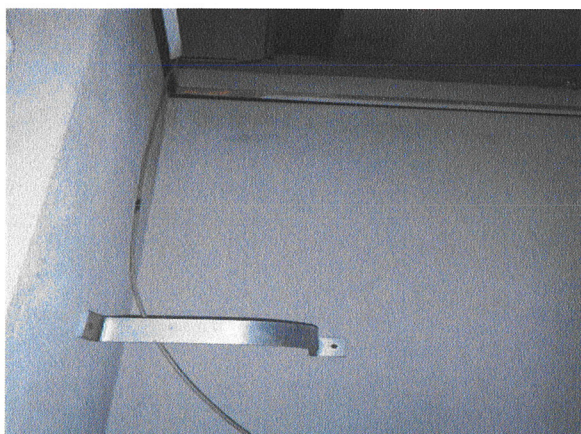
Toelichting bij foto 9: De cementbuis is verwijderd en afgevoerd waarna ruwe stenen muren, een ruw houten plafond en een ruw houten dak achterblijven.

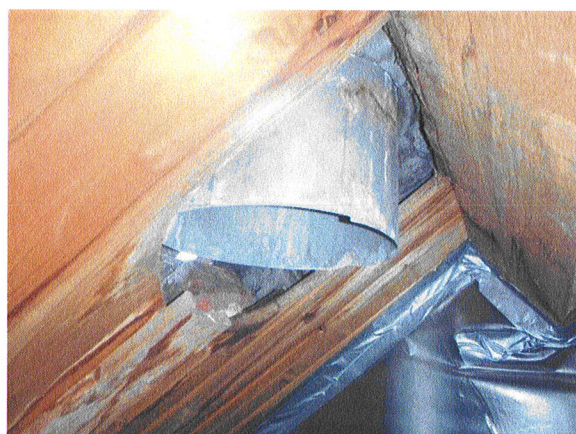
Toelichting bij foto 10: De cementbuis is verwijderd en afgevoerd waarna ruwe stenen muren, een ruw houten plafond en een ruw houten dak achterblijven.

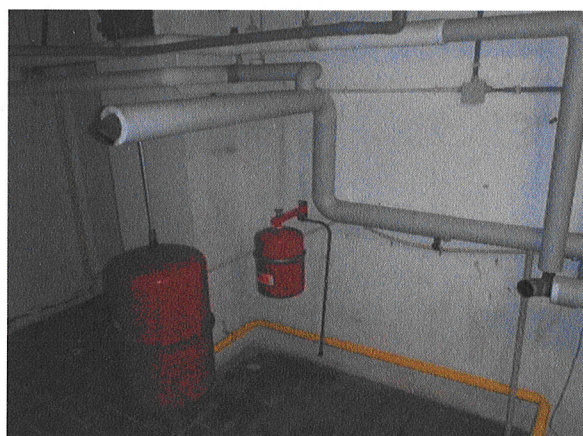
Toelichting bij foto 11: De pakkingen zijn inclusief flenzen en een deel van de leidingen verwijderd en afgevoerd.

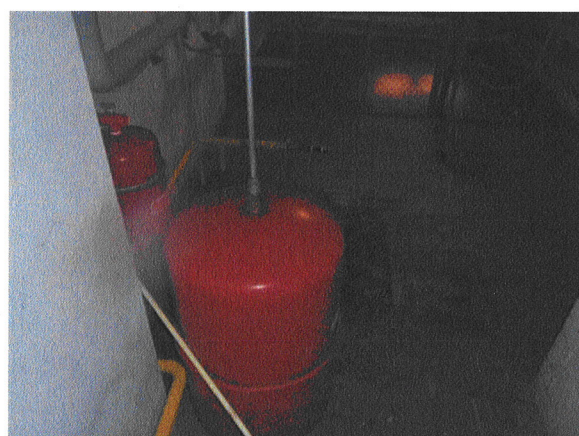
Toelichting bij foto 12: De golfplaat op de vloer van de cv-ruimte is verwijderd d.m.v. haktechnieken waarna een zeer ruwe betonnen opstort achterblijft.

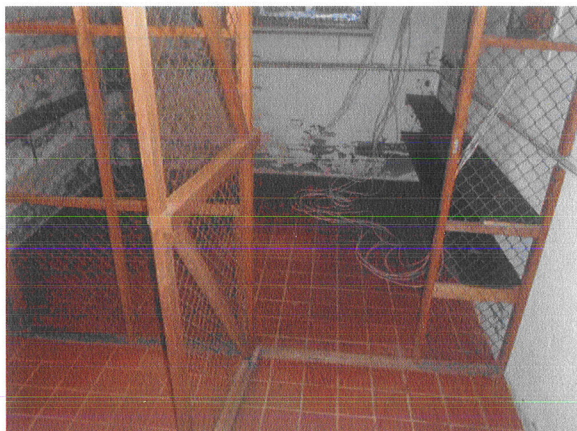
Toelichting bij foto 13: Het asbesthoudende stof in de cv-ruimte is verwijderd d.m.v. een schoonmaakactie.

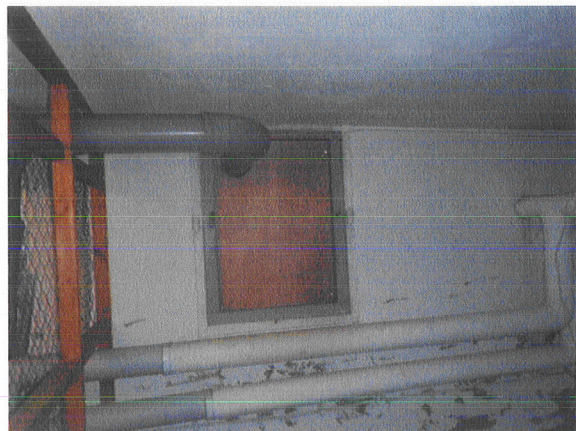
Toelichting bij foto 14: Het asbesthoudende stof in de cv-ruimte is verwijderd d.m.v. een schoonmaakactie.

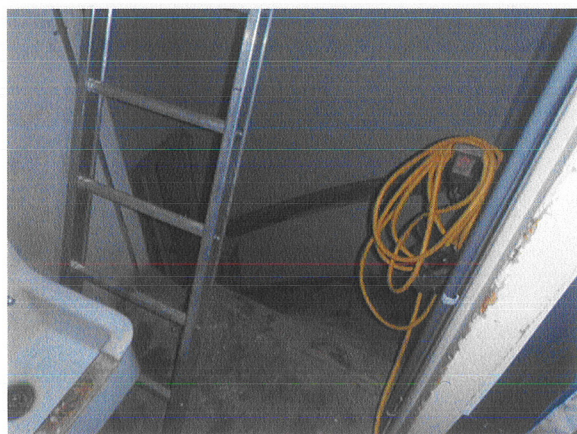
Toelichting bij foto 15: De toegang vanaf de begane grond naar de cv-ruimte.

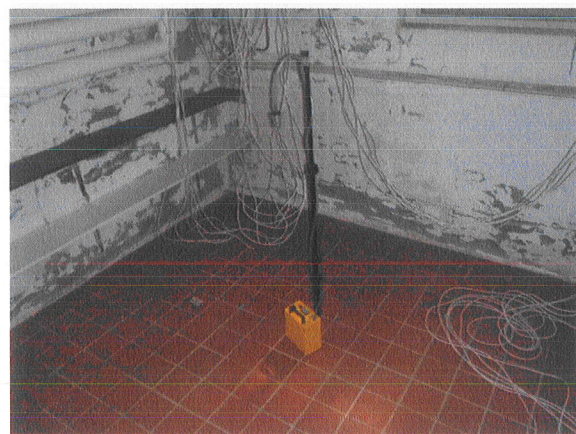
Toelichting bij foto 16: Pomp 1 staat in de cv-ruimte achter het gaas.

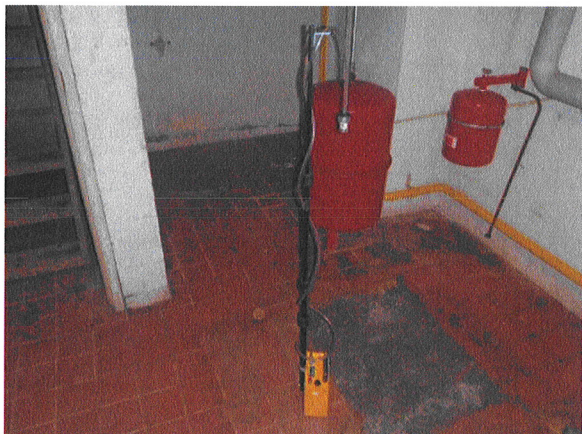
Toelichting bij foto 17: **Pomp 2 staat in de cv-ruimte op de opstort.**

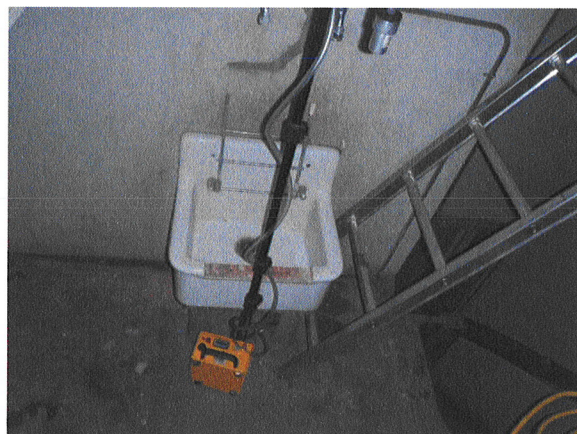
Toelichting bij foto 18: **Pomp 3 staat op de begane grond.**

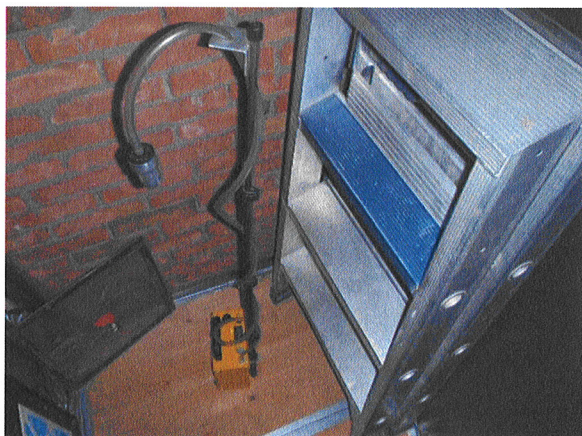
Toelichting bij foto 19: **Pomp 4 staat op zolder.**

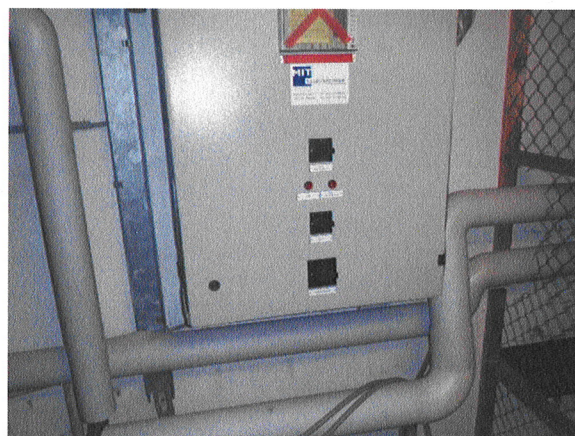
Toelichting bij foto 20: **In de cv-ketel is geen inspectie mogelijk.**

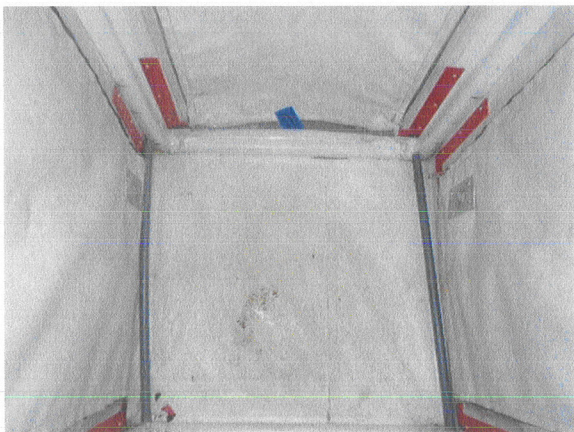
Toelichting bij foto 21: De vuile ruimtes van de deco-units zijn meegenomen in de visuele inspectie en maken deel uit van de eindcontrole. Ten tijde van de luchtmeting is het containment verzegeld.

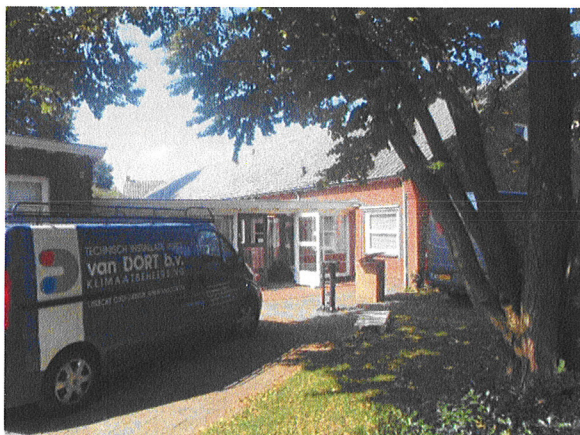
Toelichting bij foto 1: Het betreft de sanering van een asbesthoudende cementbuis in de cv-ruimte, de begane grond en op zolder, de sanering van asbesthoudende pakkingen en een asbesthoudende golfplaat in de cv-ruimte en een schoonmaakactie na aangetroffen asbest via kleefmonste

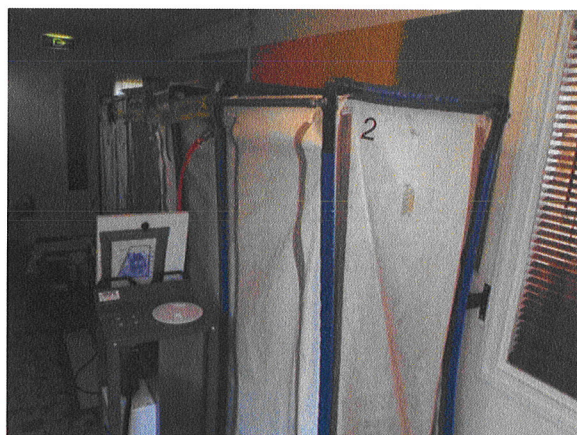
Toelichting bij foto 2: Het containment is te betreden via een 3-traps deco-unit welke geplaatst is in een tijdelijke foliewand in de gang voor de ingang naar de cv-ruimte op de begane grond.

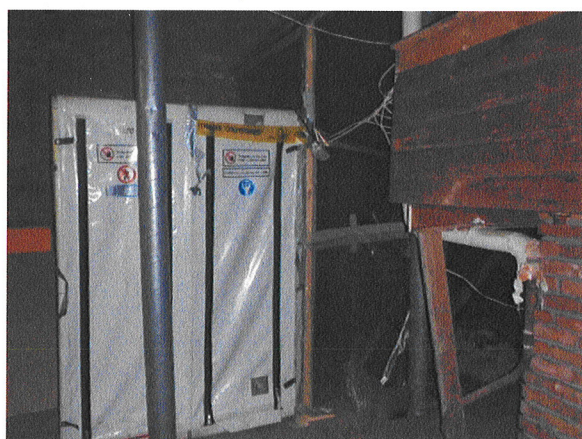
Toelichting bij foto 3: Op zolder is het containment te betreden via een 2-traps deco-unit.

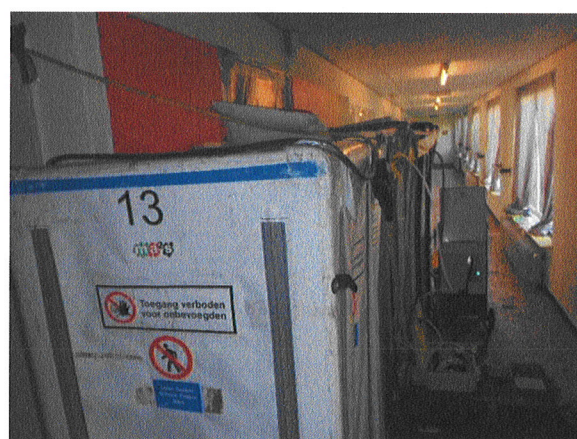
Toelichting bij foto 4: De 2-traps afvalsluis is geplaatst in een tijdelijke foliewand recht tegenover de deco-unit.

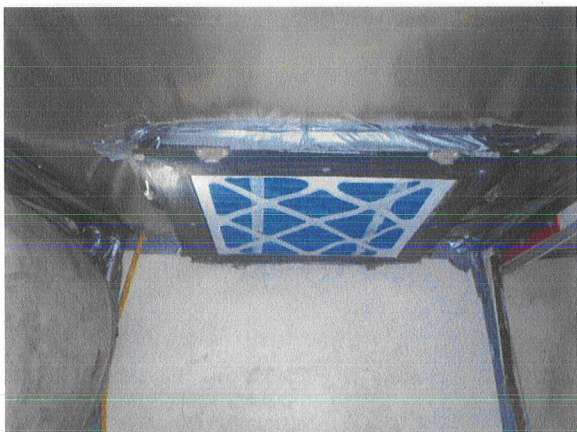
Toelichting bij foto 5: 1 ODM is geplaatst in een tijdelijke foliewand tussen de deco-unit en de afvalsluis.

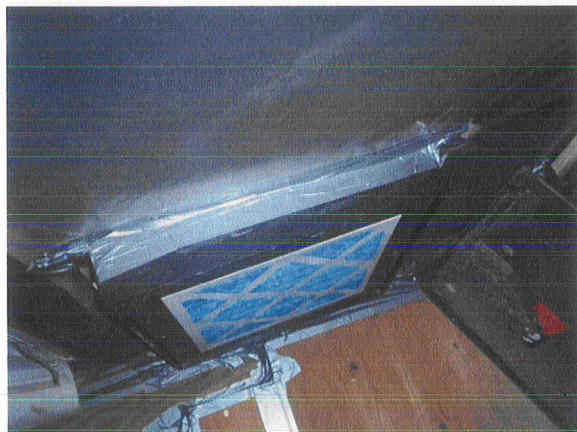
Toelichting bij foto 6: De 2e ODM is geplaatst in een tijdelijke foliewand op zolder.

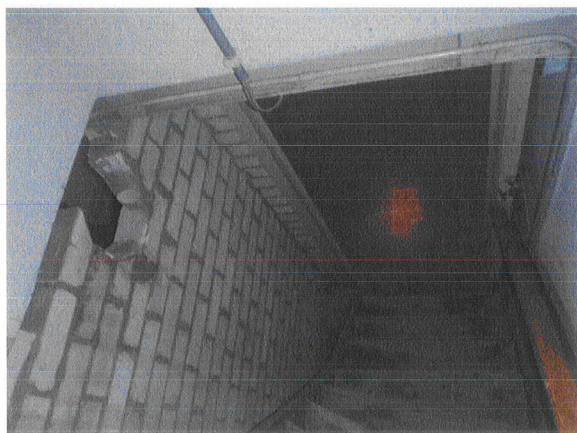
Toelichting bij foto 7: De cementbuis is verwijderd en afgevoerd waarna ruwe stenen muren, een ruw houten plafond en een ruw houten dak achterblijven.

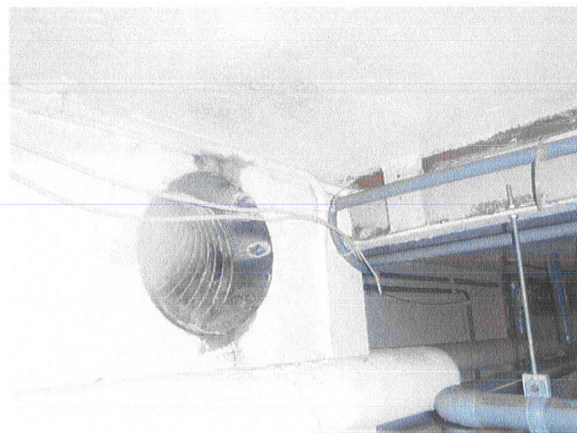
Toelichting bij foto 8: De cementbuis is verwijderd en afgevoerd waarna ruwe stenen muren, een ruw houten plafond en een ruw houten dak achterblijven.

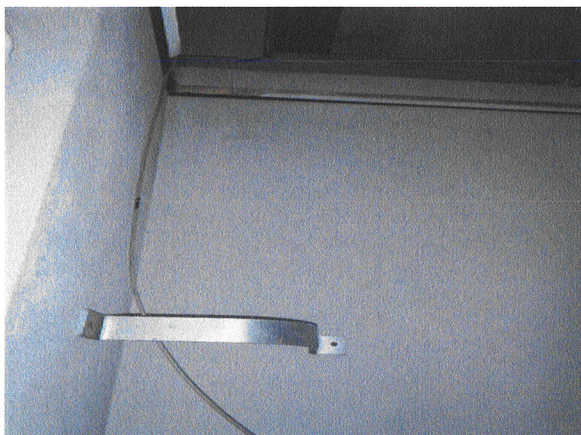
Toelichting bij foto 9: **De cementbuis is verwijderd en afgevoerd waarna ruwe stenen muren, een ruw houten plafond en een ruw houten dak achterblijven.**

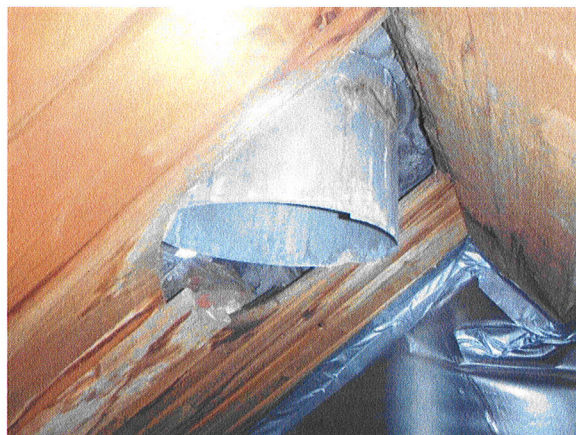
Toelichting bij foto 10: **De cementbuis is verwijderd en afgevoerd waarna ruwe stenen muren, een ruw houten plafond en een ruw houten dak achterblijven.**

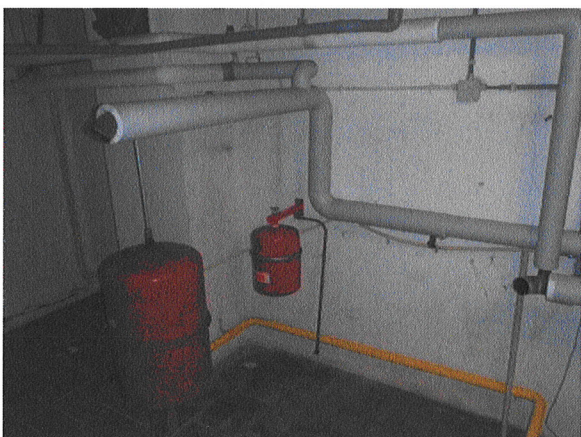
Toelichting bij foto 11: **De pakkingen zijn inclusief flessen en een deel van de leidingen verwijderd en afgevoerd.**

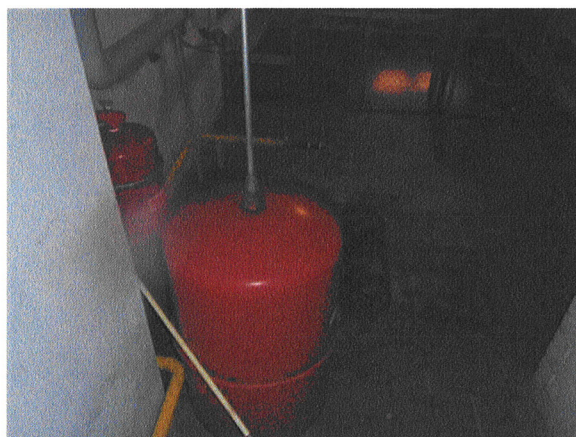
Toelichting bij foto 12: **De golfplaat op de vloer van de cv-ruimte is verwijderd d.m.v. haktechnieken waarna een zeer ruwe betonnen opstort achterblijft.**

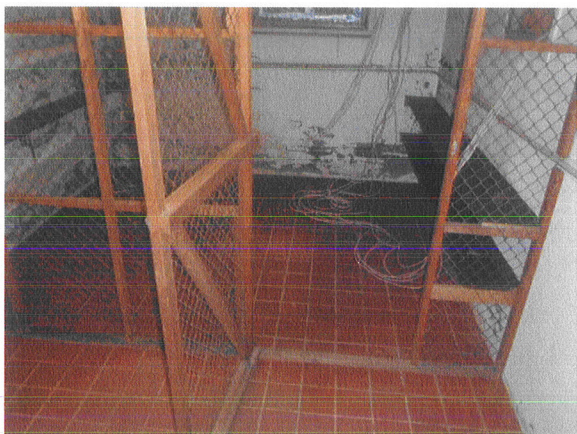
Toelichting bij foto 13: Het asbesthoudende stof in de cv-ruimte is verwijderd d.m.v. een schoonmaakactie.

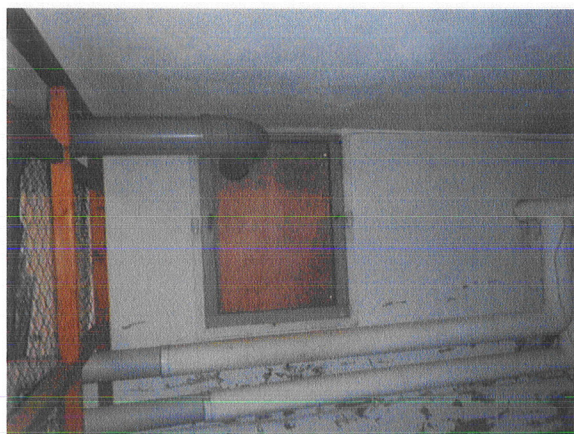
Toelichting bij foto 14: Het asbesthoudende stof in de cv-ruimte is verwijderd d.m.v. een schoonmaakactie.

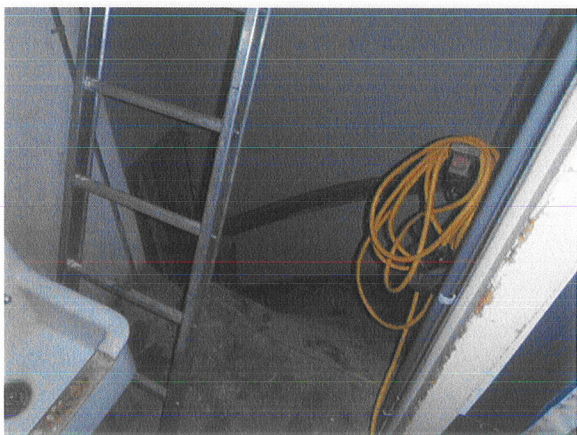
Toelichting bij foto 15: De toegang vanaf de begane grond naar de cv-ruimte.

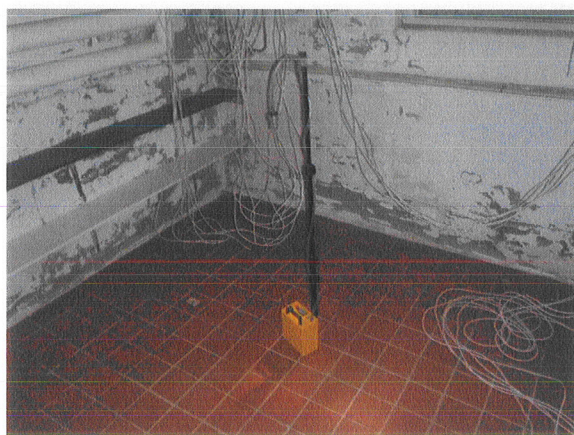
Toelichting bij foto 16: Pomp 1 staat in de cv-ruimte achter het gaas.

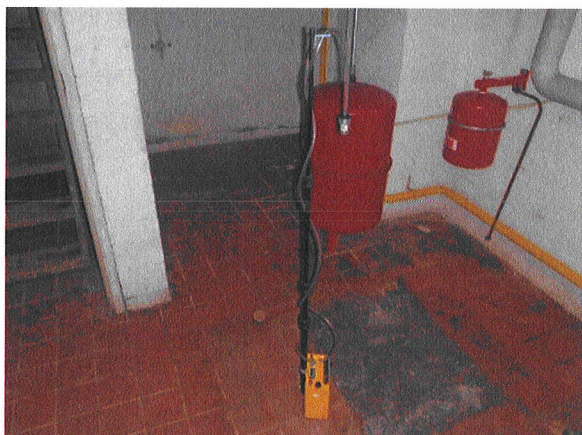
Toelichting bij foto 17: **Pomp 2 staat in de cv-ruimte op de opstort.**

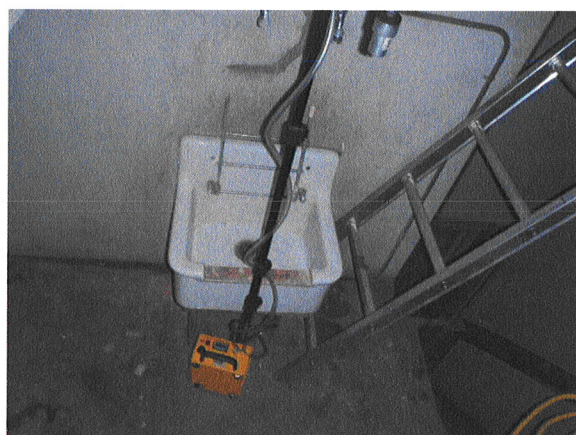
Toelichting bij foto 18: **Pomp 3 staat op de begane grond.**

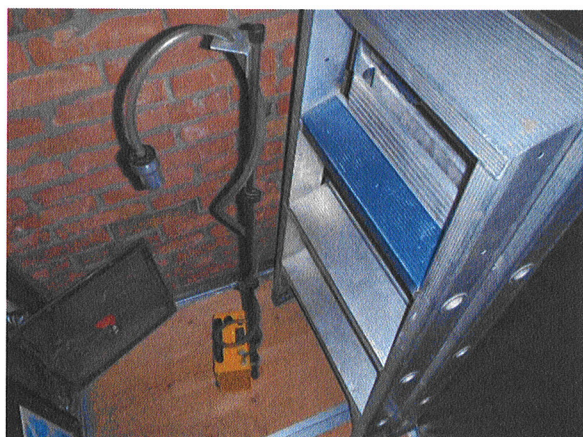
Toelichting bij foto 19: **Pomp 4 staat op zolder.**

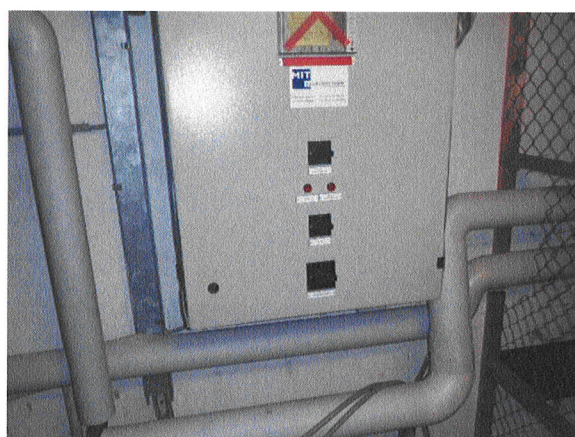
Toelichting bij foto 20: **In de cv-ketel is geen inspectie mogelijk.**

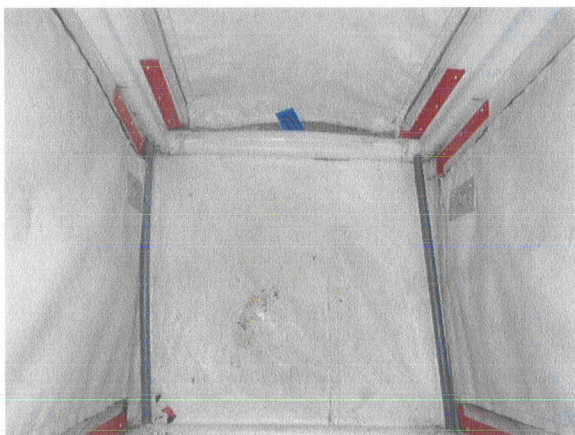
Toelichting bij foto 21: De vuile ruimtes van de deco-units zijn meegenomen in de visuele inspectie en maken deel uit van de eindcontrole. Ten tijde van de luchtmeting is het containment verzegeld.
