# Asbestinventarisatierapport

**Trompstraat 1**

**1271SX Huizen**

Projectnummer : **18-1196-EB**

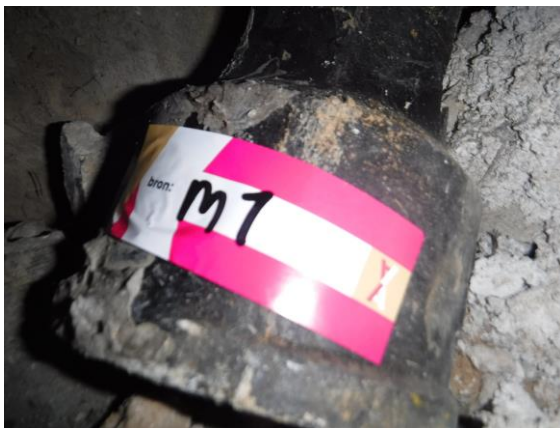
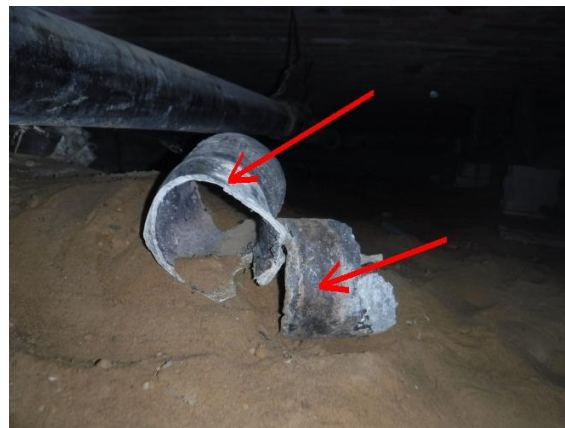
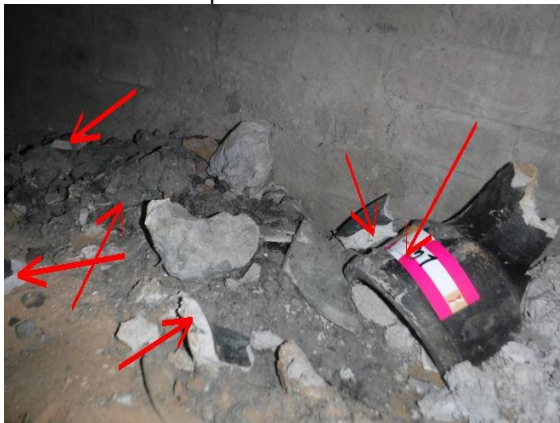
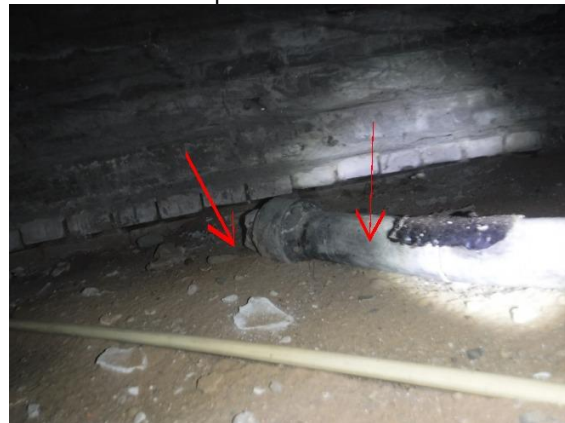
<b>Bron nr.</b>	1	<b>Naam</b>	Restanten buis (Cement)
<b>Constructie</b>	losliggend	<b>Monsterreferentie</b>	M1
<b>Analyseresultaat</b>	chrysotiel 10-15%	<b>Bereikbaarheid</b>	matig
<b>Analyse id</b>	STL.104276	<b>Hoeveelheid</b>	433 m <sup>2</sup>
<b>Gebondenheid</b>	hechtgebonden	<b>Risicoklasse</b>	2
<b>Beschadigd</b>	ernstig	<b>Verweerd</b>	ernstig
<b>Ruimte</b>	Kruipruimtes

Restanten buis kruipruimte

In de kruipruimtes van het bewustzijnscentrum liggen asbesthoudende restanten van de rioleringen. Deze restanten liggen zowel op het zand als in het zand. Daarom is dan ook het advies om een deel van de zandlaag (ongeveer 10 centimeter) te laten saneren om er zeker van te zijn dat alle asbesthoudende restanten verwijderd zijn en de gehele kruipruimte schoon is.

Aangezien de asbesthoudende restanten zwaar beschadigd zijn en verspreid liggen door de kruipruimtes, is de aanbeveling deze op korte termijn te laten saneren en de kruipruimtes op te schonen door een gecertificeerd asbestverwijderingsbedrijf. Kruipruimtes niet meer betreden zonder asbest gerelateerde persoonlijke beschermingsmiddelen tot na sanering en vrijgave.

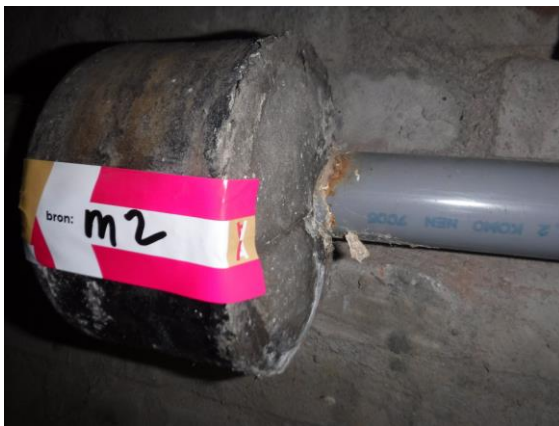
Monstername locatie

<b>Bron nr.</b>	2	<b>Naam</b>	Rioleringsbuis (Cement)
<b>Constructie</b>	ingemetseld	<b>Monsterreferentie</b>	M2
<b>Analyseresultaat</b>	chrysotiel 10-15%	<b>Bereikbaarheid</b>	matig
<b>Analyse id</b>	STL.104276	<b>Hoeveelheid</b>	35 m <sup>1</sup>
<b>Gebondenheid</b>	hechtgebonden	<b>Risicoklasse</b>	2
<b>Beschadigd</b>	licht	<b>Verweerd</b>	licht
<b>Ruimte</b>	Kruipruimtes

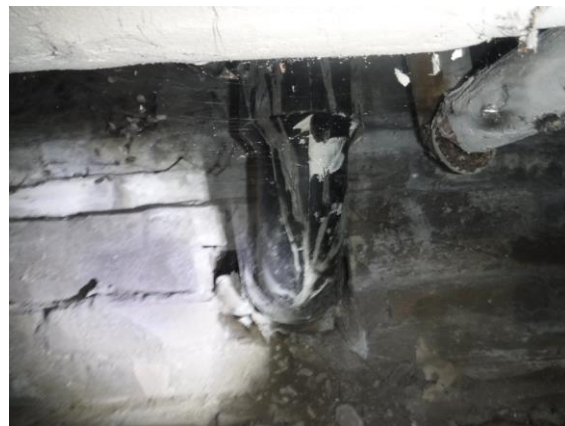
Asbesthoudende riolering

In de kruipruimtes van het bewustzijnscentrum zijn asbesthoudende rioleringen aanwezig. De rioleringsleidingen gaan de gemetselde funderingsbalken in, waarna ze niet meer te achterhalen zijn. Hoe het exacte tracé en lengte is, is tijdens dit onderzoek niet te achterhalen.

Geen direct risico. De aanbeveling is de asbesthoudende rioleringen voorafgaand aan een renovatie en/of sloop te laten saneren door een gecertificeerd asbestverwijderingsbedrijf. De toepassing mag niet bewerkt/beschadigd worden.

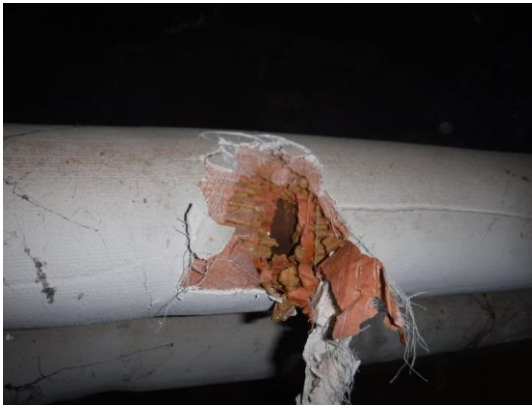
Leidingisolatie niet asbestverdacht

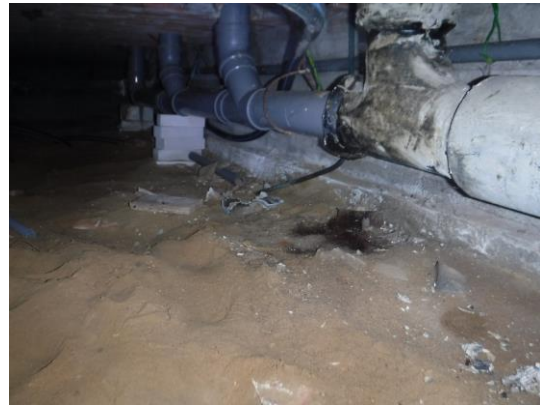
PVC-leidingen aangesloten op asbest buis

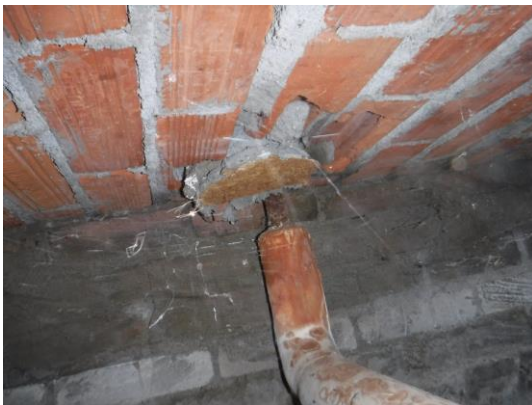
De vloer bestaat uit een holle baksteen vloer

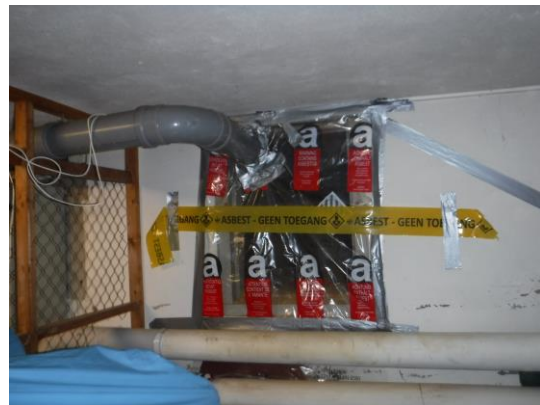
Kruipruik afgeplakt
