Onderzoek VISUELE INSPECTIE (binnensituatie) en luchtmeting FCM  
Type onderzoek Eindcontrole na asbestverwijdering conform NEN-2990  
Type sanering Klasse 2  
Doel onderzoek Door middel van een visuele inspectie en eventuele aanvullende  
asbestonderzoeken bepalen of het gebied zonder gebruik van persoonlijke  
beschermingsmiddelen kan worden betreden.  
Datum inspectie 10-09-2018  
Adres Trompstraat 1, 1271 SX, Huizen

Rapportnummer  
EBR-WLU-INS-  
18-00028747-SL

Omschrijving ruimte/saneringsgebied Betreft de kelder en de kruipruimte (-1 etage) onder het gehele bedrijfspand.  
Aankomsttijd op locatie 10:00 uur  
Vertrektijd op locatie 14:50 uur  
Wachturen 00:00 uur  
Inspectietijd 01:30 uur  
Uitvoerend analist Wouter Lusing  
Opmerkingen N.v.t.

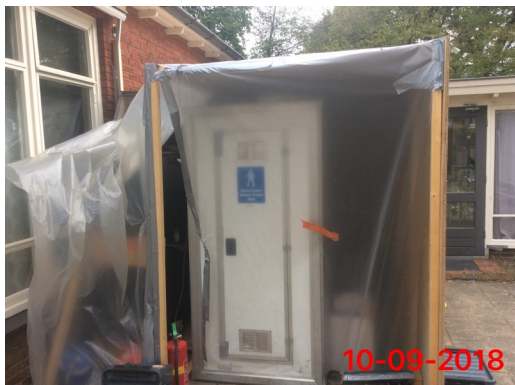
Foto 1

**Vanaf de achterzijde van het pand op de begane grond staat een drietrapssluis aan het containment.**

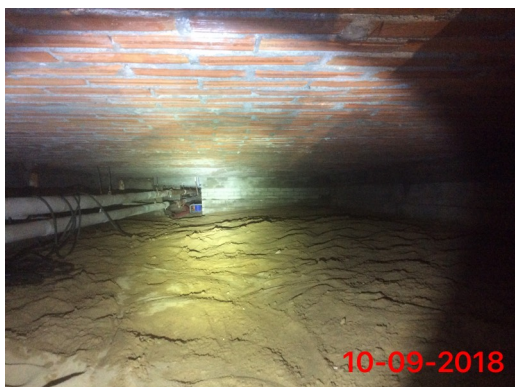
Foto 2

**Rioolbuis en restanten uit de kruipruimte onder het pand gesaneerd, na de sanering blijft er een gemetselde fundering achter en het maaiveld bestaat uit zand en/of gruis.**

**Gezien de aard van het maaiveld wordt, conform de NEN-2990, uitsluitend de toplaag geïnspecteerd.**

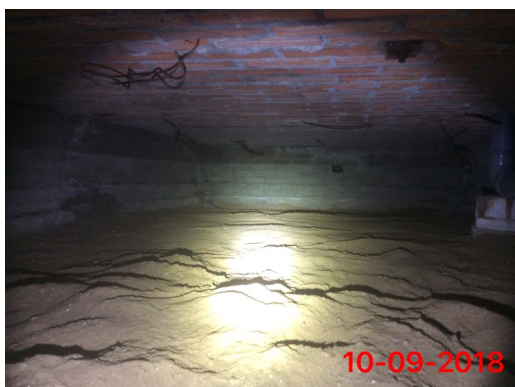
Foto 3

**Rioolbuis en restanten uit de kruipruimte onder het pand gesaneerd, na de sanering blijft er een gemetselde fundering achter en het maaiveld bestaat uit zand en/of gruis.**

**Gezien de aard van het maaiveld wordt, conform de NEN-2990, uitsluitend de toplaag geïnspecteerd.**

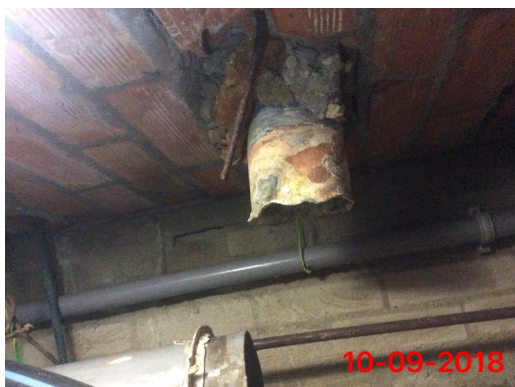
Foto 4

Bevindingen visuele inspectie ten tijde van inspectie (momentopname):  
Rioolbuis en restanten uit de kruipruimte onder het pand gesaneerd, na de sanering blijft er een gemetselde fundering achter en het maaiveld bestaat uit zand en/of gruis.

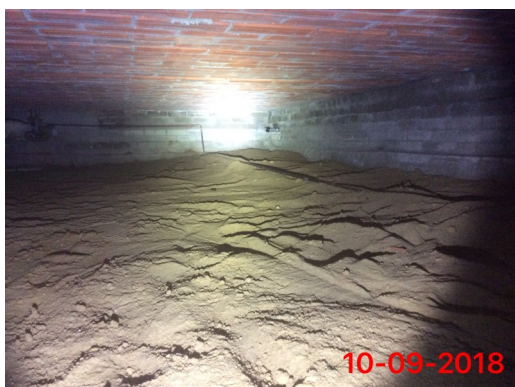
Foto 5

Bevindingen visuele inspectie ten tijde van inspectie (momentopname):  
Rioolbuis en restanten uit de kruipruimte onder het pand gesaneerd, na de sanering blijft er een gemetselde fundering achter en het maaiveld bestaat uit zand en/of gruis.

Gezien de aard van het maaiveld wordt, conform de NEN-2990, uitsluitend de toplaag geïnspecteerd.

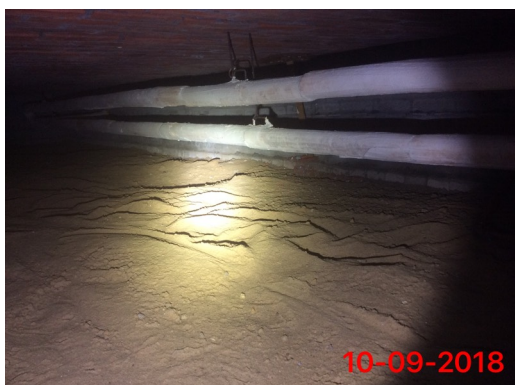
Foto 6

Bevindingen visuele inspectie ten tijde van inspectie (momentopname):  
Rioolbuis en restanten uit de kruipruimte onder het pand gesaneerd, na de sanering blijft er een gemetselde fundering achter en het maaiveld bestaat uit zand en/of gruis.

Gezien de aard van het maaiveld wordt, conform de NEN-2990, uitsluitend de toplaag geïnspecteerd.

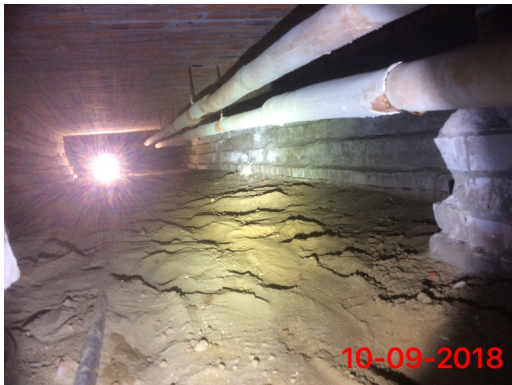
Foto 7

Bevindingen visuele inspectie ten tijde van inspectie (momentopname):  
Rioolbuis en restanten uit de kruipruimte onder het pand gesaneerd, na de sanering blijft er een gemetselde fundering achter en het maaiveld bestaat uit zand en/of gruis.

Gezien de aard van het maaiveld wordt, conform de NEN-2990, uitsluitend de toplaag geïnspecteerd.

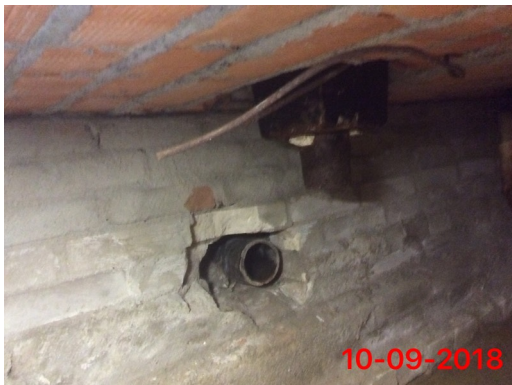
Foto 8

Bevindingen visuele inspectie ten tijde van inspectie (momentopname):  
Rioolbuis en restanten uit de kruipruimte onder het pand gesaneerd, na de sanering blijft er een gemetselde fundering achter en het maaiveld bestaat uit zand en/of gruis. Na de vrijgave worden de gedeeltes asbesthoudende buis die achter blijven in de fundering gecoat om zo een mogelijk besmetting te voorkomen, hier wordt de nieuwe PVC buis weer op aangesloten.

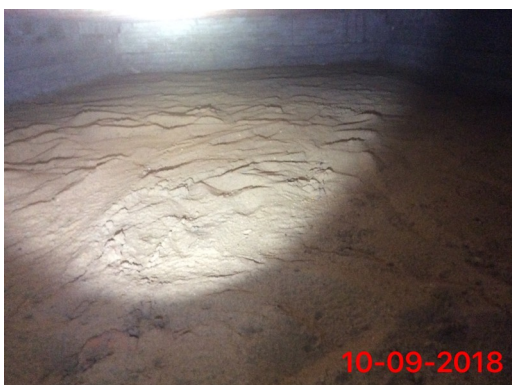
Foto 9

Bevindingen visuele inspectie ten tijde van inspectie (momentopname):  
Rioolbuis en restanten uit de kruipruimte onder het pand gesaneerd, na de sanering blijft er een gemetselde fundering achter en het maaiveld bestaat uit zand en/of gruis.

Gezien de aard van het maaiveld wordt, conform de NEN-2990, uitsluitend de toplaag geïnspecteerd.

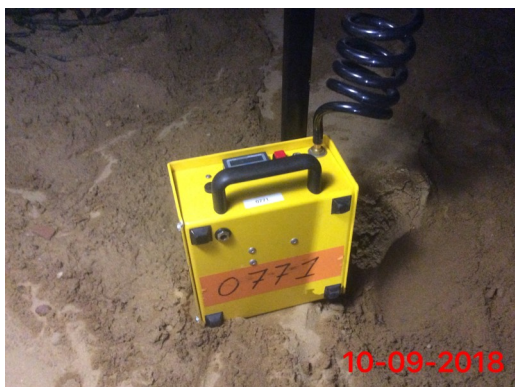
Foto 10

Bevindingen visuele inspectie ten tijde van inspectie (momentopname):  
Pomp 1 (0771) links achter in het containment geplaatst.

In verband met de geringe ruimte in het containment kunnen de pompen niet conform de NEN-2990 worden geplaatst.

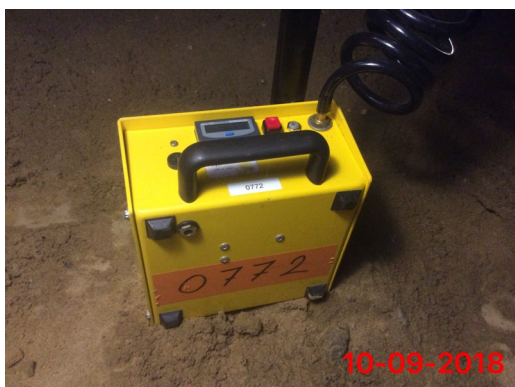
Foto 11

Bevindingen visuele inspectie ten tijde van inspectie (momentopname):  
Pomp 2 (0772) links voor in het containment geplaatst.

In verband met de geringe ruimte in het containment kunnen de pompen niet conform de NEN-2990 worden geplaatst.

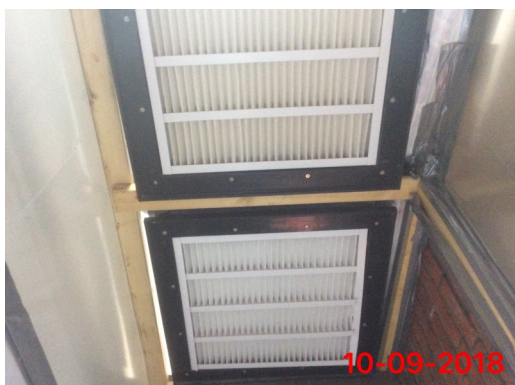
Foto 1

Links aan het containment staat de onderdrukmaschine opgesteld, deze is meegenomen met de inspectie en behoort daarmee tot de eindcontrole.

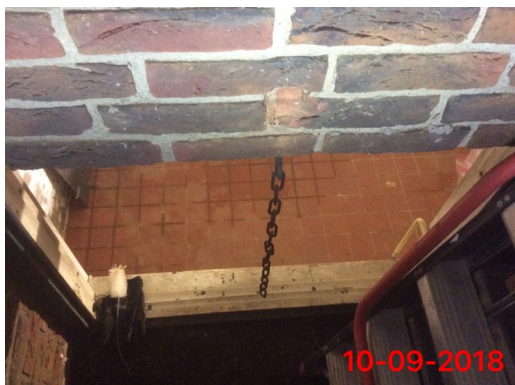
Foto 2

Entree kruipruimte vanaf de buitenzijde via het raam.

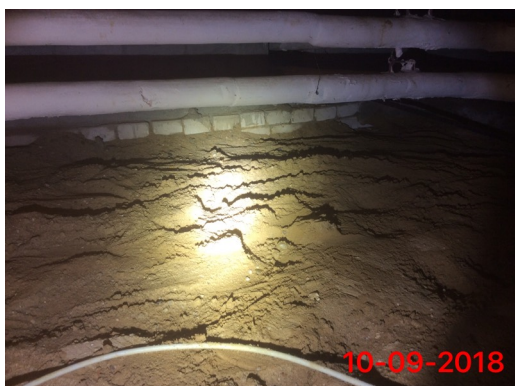
Foto 3

Rioolbuis en restanten uit de kruipruimte onder het pand gesaneerd, na de sanering blijft er een gemetselde fundering achter en het maaiveld bestaat uit zand en/of gruis.

Gezien de aard van het maaiveld wordt, conform de NEN-2990, uitsluitend de toplaag geïnspecteerd.

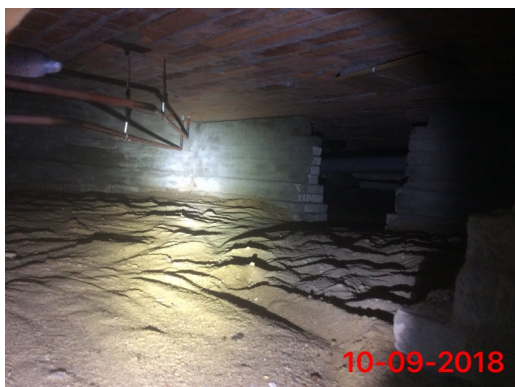
Foto 4

Bevindingen visuele inspectie ten tijde van inspectie (momentopname):  
Rioolbuis en restanten uit de kruipruimte onder het pand gesaneerd, na de sanering blijft er een gemetselde fundering achter en het maaiveld bestaat uit zand en/of gruis.

Gezien de aard van het maaiveld wordt, conform de NEN-2990, uitsluitend de toplaag geïnspecteerd.

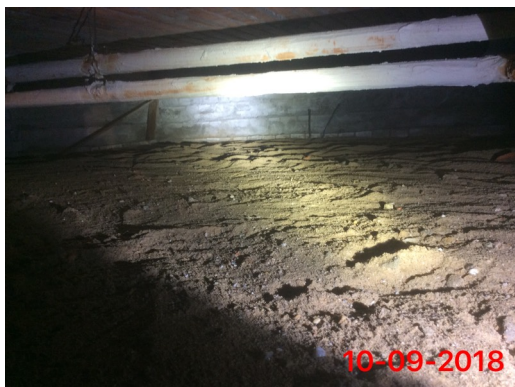
Foto 5

Bevindingen visuele inspectie ten tijde van inspectie (momentopname):  
Rioolbuis en restanten uit de kruipruimte onder het pand gesaneerd, na de sanering blijft er een gemetselde fundering achter en het maaiveld bestaat uit zand en/of gruis.

Gezien de aard van het maaiveld wordt, conform de NEN-2990, uitsluitend de toplaag geïnspecteerd.

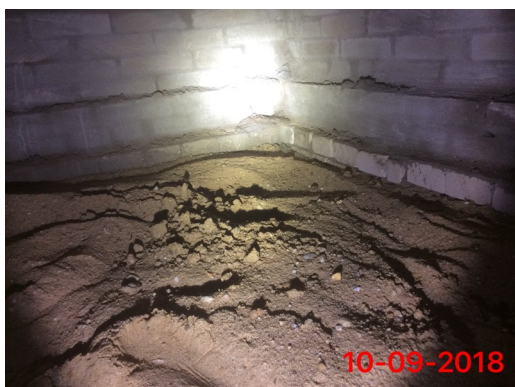
Foto 6

Bevindingen visuele inspectie ten tijde van inspectie (momentopname):  
Rioolbuis en restanten uit de kruipruimte onder het pand gesaneerd, na de sanering blijft er een gemetselde fundering achter en het maaiveld bestaat uit zand en/of gruis.

Gezien de aard van het maaiveld wordt, conform de NEN-2990, uitsluitend de toplaag geïnspecteerd.

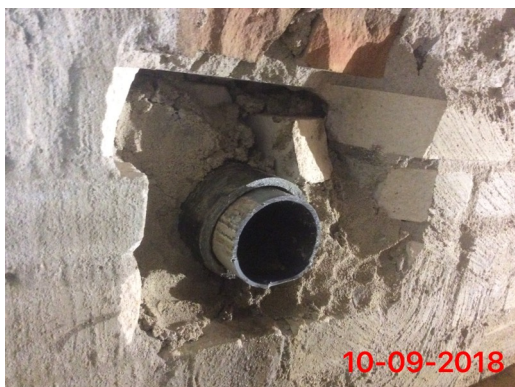
Foto 7

Rioolbuis en restanten uit de kruipruimte onder het pand gesaneerd, na de sanering blijft er een gemetselde fundering achter en het maaiveld bestaat uit zand en/of gruis. Na de vrijgave worden de gedeeltes asbesthoudende buis die achter blijven in de fundering gecoat om zo een mogelijk besmetting te voorkomen, hier wordt de nieuwe PVC buis weer op aangesloten.

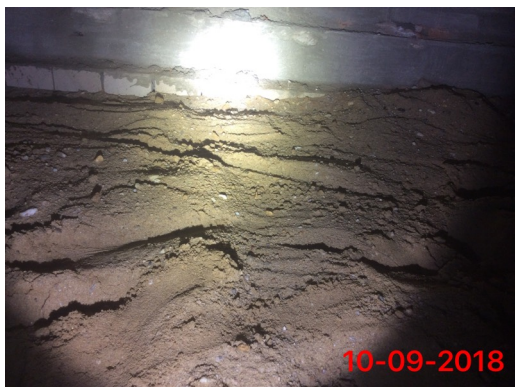
Foto 8

Rioolbuis en restanten uit de kruipruimte onder het pand gesaneerd, na de sanering blijft er een gemetselde fundering achter en het maaiveld bestaat uit zand en/of gruis.

Gezien de aard van het maaiveld wordt, conform de NEN-2990, uitsluitend de toplaag geïnspecteerd.

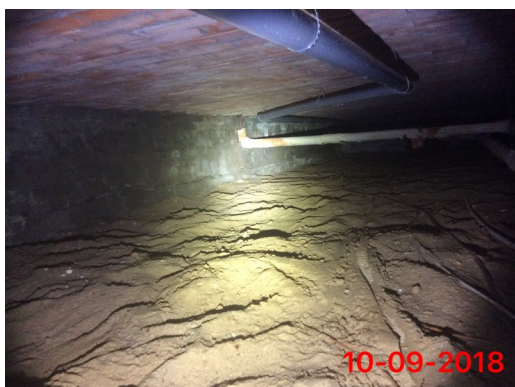
Foto 9

Rioolbuis en restanten uit de kruipruimte onder het pand gesaneerd, na de sanering blijft er een gemetselde fundering achter en het maaiveld bestaat uit zand en/of gruis.

Gezien de aard van het maaiveld wordt, conform de NEN-2990, uitsluitend de toplaag geïnspecteerd.

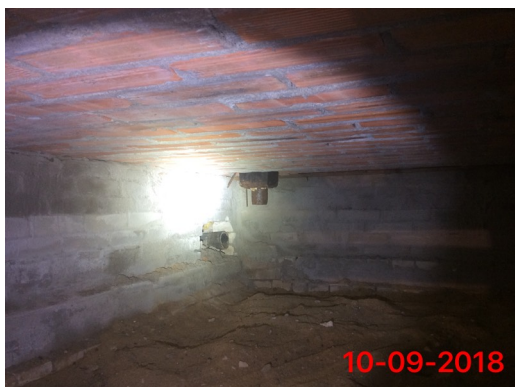
Foto 10

Bevindingen visuele inspectie ten tijde van inspectie (momentopname):  
 Rioolbuis en restanten uit de kruipruimte onder het pand gesaneerd, na de sanering blijft er een gemetselde fundering achter en het maaiveld bestaat uit zand en/of gruis. Na de vrijgave worden de gedeeltes asbesthoudende buis die achter blijven in de fundering gecoat om zo een mogelijk besmetting te voorkomen, hier wordt de nieuwe PVC buis weer op aangesloten.

Beperkingen visuele inspectie ten tijde van inspectie  
 Gezien de aard van het maaiveld wordt, conform de NEN-2990, uitsluitend de toplaag geïnspecteerd.

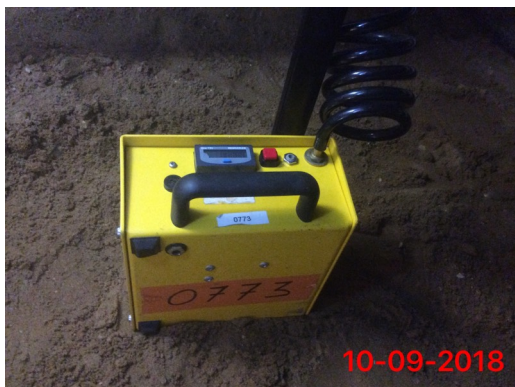
Foto 11

Bevindingen visuele inspectie ten tijde van inspectie (momentopname):  
 Pomp 3 (0773) rechts achter in het containment geplaatst.

Beperkingen visuele inspectie ten tijde van inspectie  
 In verband met de geringe ruimte in het containment kunnen de pompen niet conform de NEN-2990 worden geplaatst.

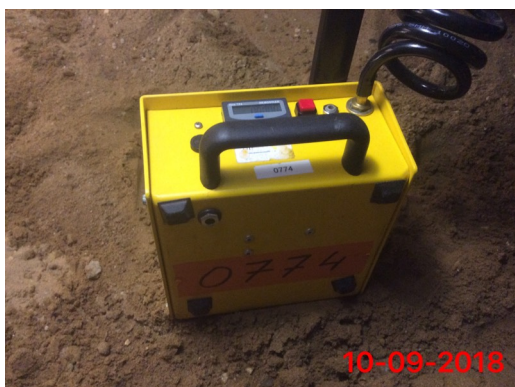
Foto 12

Bevindingen visuele inspectie ten tijde van inspectie (momentopname):  
 Pomp 4 (0774) rechts voor in het containment geplaatst.

Beperkingen visuele inspectie ten tijde van inspectie  
 In verband met de geringe ruimte in het containment kunnen de pompen niet conform de NEN-2990 worden geplaatst.

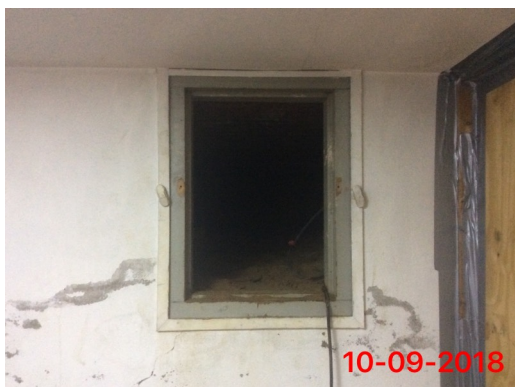
Foto 13

Bevindingen visuele inspectie ten tijde van inspectie (momentopname):  
Vanuit de kelder is de kruipruimte bereikbaar.

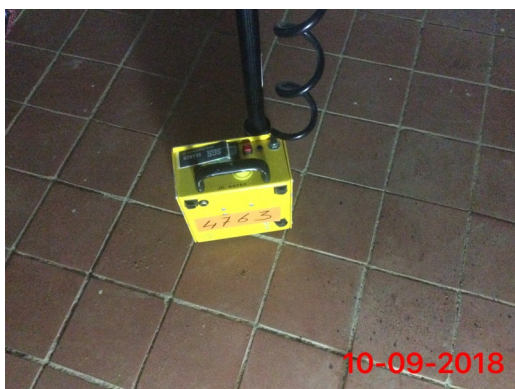
Foto 14

Bevindingen visuele inspectie ten tijde van inspectie (momentopname):  
Pomp 5 (4763) in de kelder geplaatst.

Beperkingen visuele inspectie ten tijde van inspectie  
In verband met de geringe ruimte in het containment kunnen de pompen niet conform de NEN-2990 worden geplaatst.

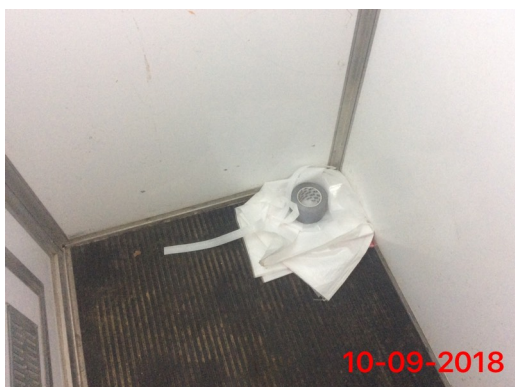
Foto 15

Bevindingen visuele inspectie ten tijde van inspectie (momentopname):  
De vuile ruimte van de drietrapssluis is meegenomen met de inspectie en behoort daarmee tot de eindcontrole. Tijdens de visuele inspectie zijn geen asbestverdachte materialen en/of restanten aangetroffen.

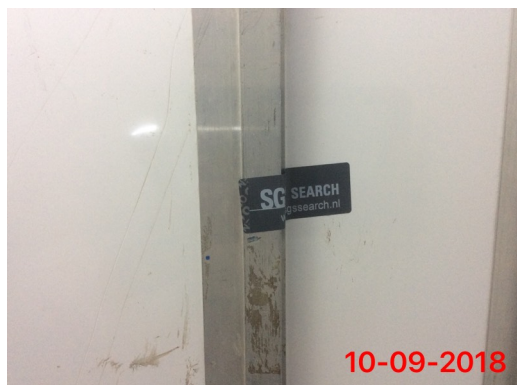
Foto 16

**Tijdens de meting is de toegang tot het containment verzegeld.**
