# GEBOUW 41 BN INTERNATIONAL, HUIZEN

Op 20 september 2021 is gebouw 41 van BN International visueel geïnspecteerd. De aanleiding van deze inspectie is om het behoud van gebouw 41 te beoordelen. Met name de dakconstructie, welke zeer zeldzaam is.

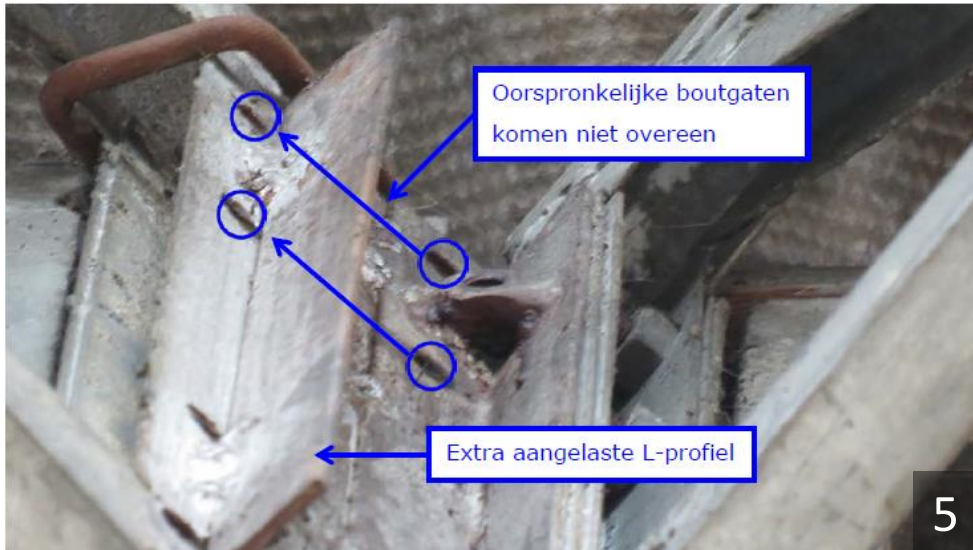
Detailfoto knooppunten vakwerkliggers

Op een bepaald aantal stramienien zijn in de knooppunten van de dakconstructie grote afwijkingen in de maatvastheid van de constructie te zien. Zeer waarschijnlijk afkomstig door een bouwfout destijds. Er wordt ervan uitgegaan dat oorspronkelijk alle verbindingen gebout dienden te zijn zoals op afbeelding 3 is weergegeven. In een bepaald aantal verbindingen is echter te zien dat er extra L-profielen zijn gelast (zie afbeelding 4). Hoogstwaarschijnlijk zijn deze gelast tijdens de bouw van het gebouw. Daarnaast zijn de lassen van deze profielen niet goed aangebracht en vertonen de L-profielen roestvorming (vliegroeest). De profielen van de vakwerkliggers vertonen zinkcorrosie die gevormd wordt door condens en/of lekkages van de dakplaten (zie afbeelding 6). Dit heeft overigens geen invloed op de kwaliteit van de constructie.

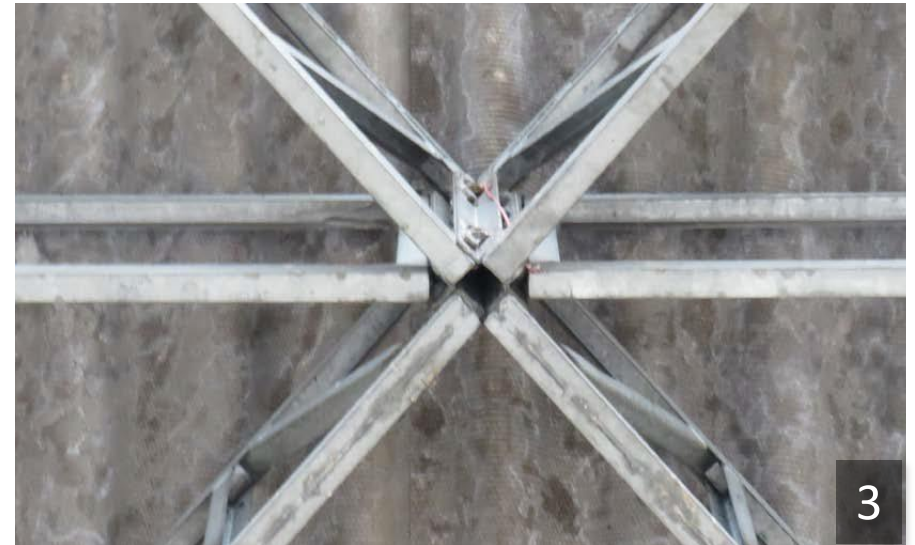
Oorspronkelijke verbinding van de dakconstructie (gebout)

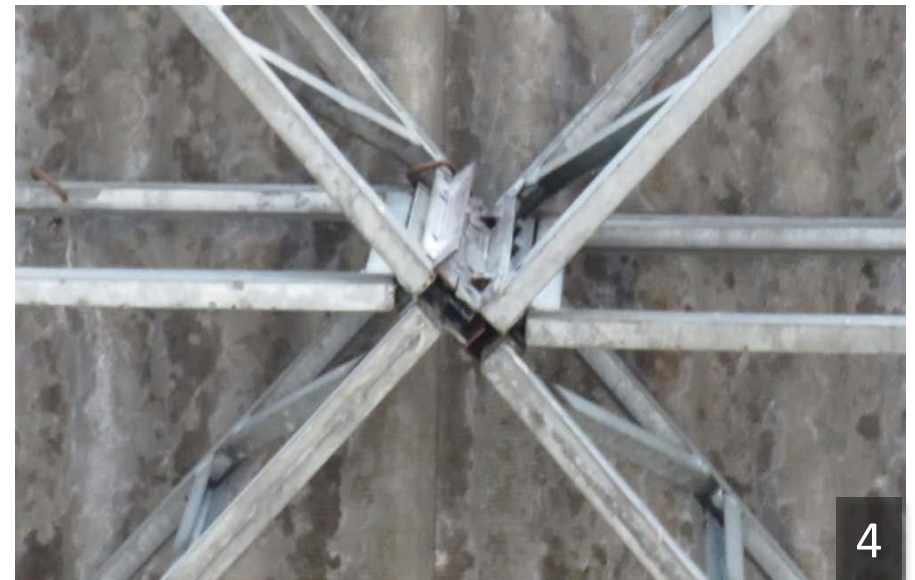
Aangepaste verbinding van de dakconstructie (extra L-profielen gelast)

Op basis van de bevindingen en de analyse zijn er een aantal aandachtspunten voor de constructie. Allereerst is de kwaliteit van de afwijkende verbindingen in de dakconstructie een aandachtspunt. Het wordt aanbevolen om de kwaliteit van deze verbindingen nader te inspecteren en waar nodig ernstige aantastingen te behandelen.

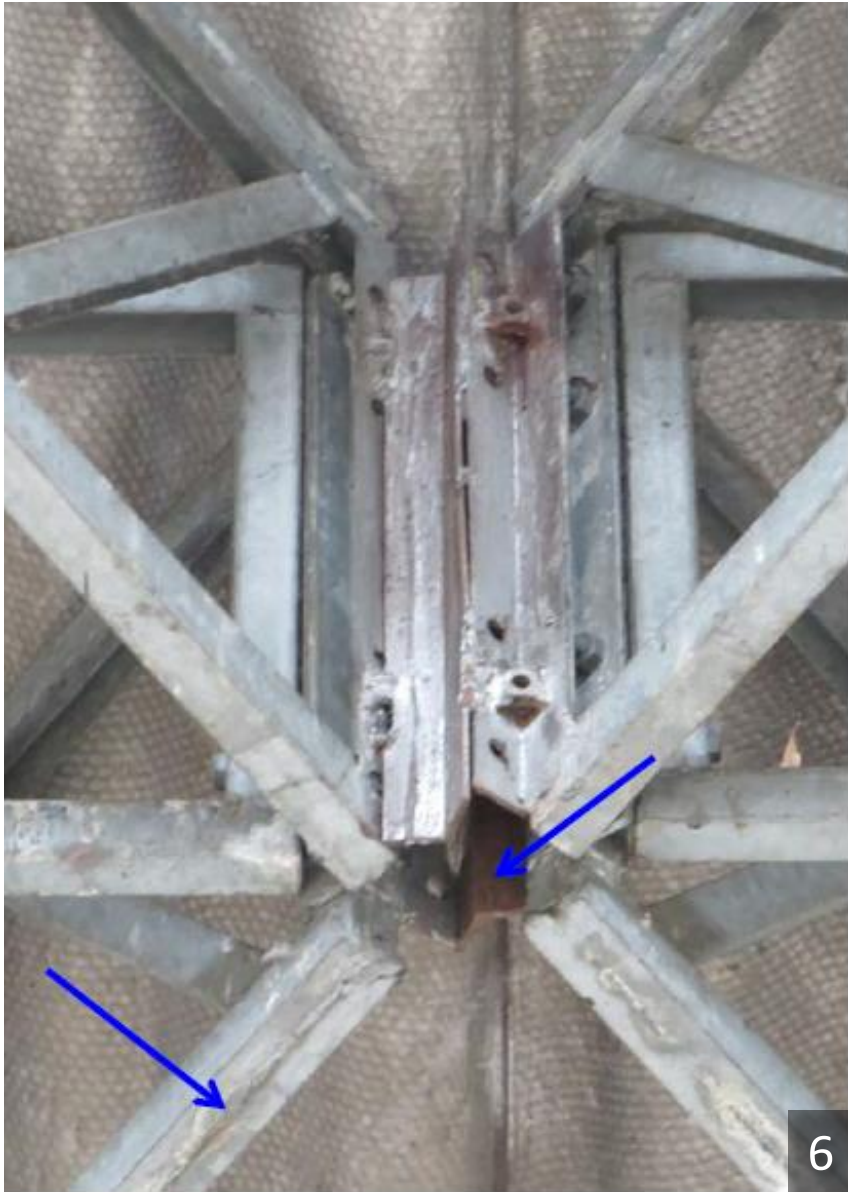
Zinkcorrosie vakwerkliggers en roestvorming van de extra aangelaste L-profielen

De zinkcorrosie op de constructieve onderdelen kan schoongemaakt worden. Dit heeft geen effect op de kwaliteit van de constructie. Beschadigde stenen in de gevels kunnen vervangen worden. Ter plaatse van de scheuren voegwapening in de voegen brengen om de scheuren te herstellen.

Om verdere zinkcorrosie en uitslag op het metselwerk te voorkomen is het van belang dat condensvorming wordt tegengegaan en dat lekkages worden verholpen.

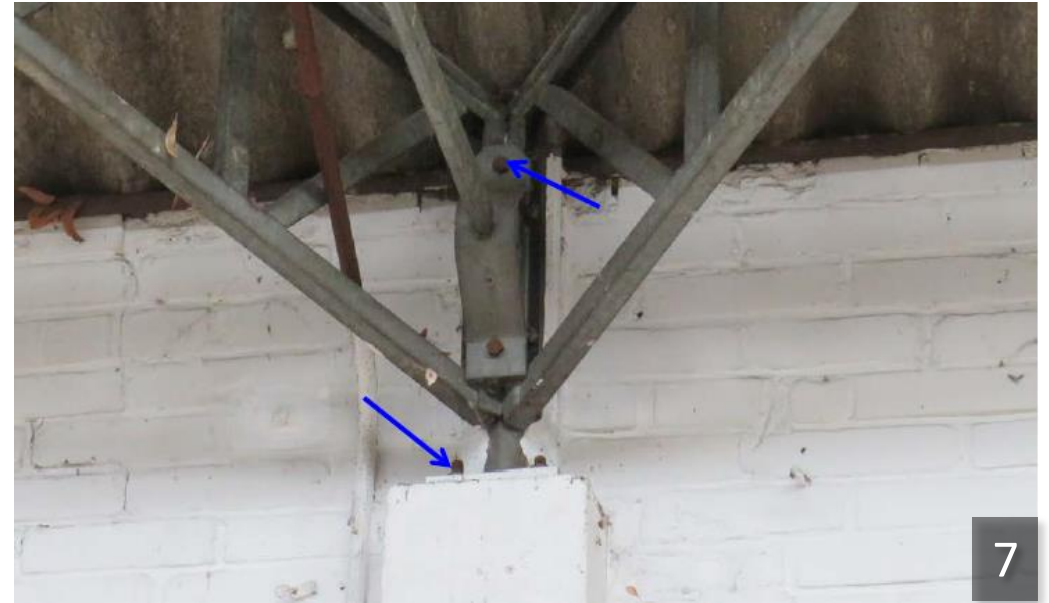
Roestvorming van bouten

Ter plaatse van de opleggingen van de dakconstructie op de pilaren in de langsegevels is waargenomen dat de bouten roestvorming (vliegroeest) tonen (zie afbeelding 7). Hoogstwaarschijnlijk zijn dit onbehandelde bouten geweest en vormen deze verder geen risico voor de constructieve veiligheid.

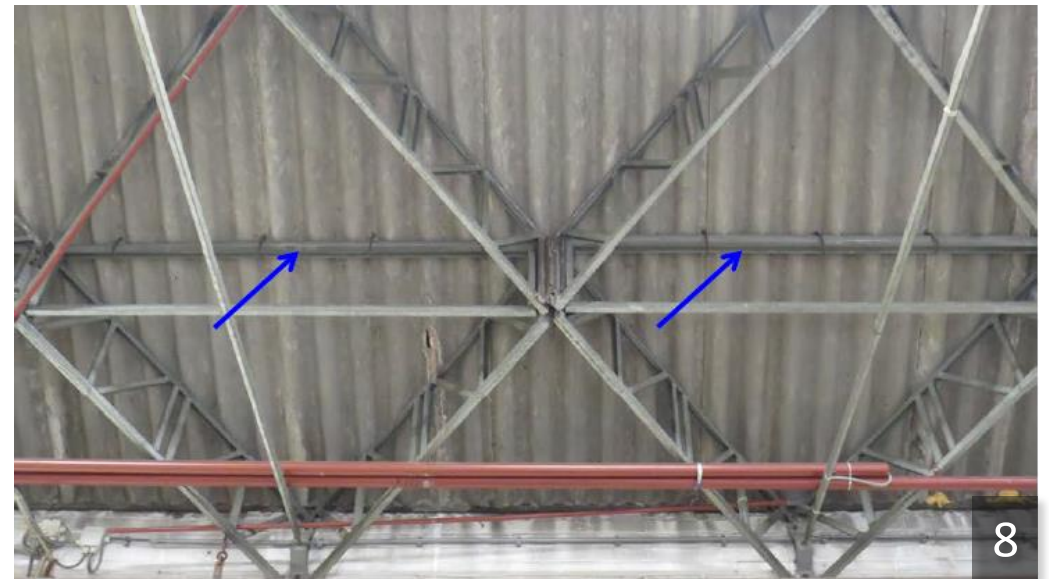
Relatief slappe U-profielen als gordingen

De dakplaten zijn gemonteerd op gordingen die bestaan uit U-profielen. Deze U-profielen zijn relatief slap (zie afbeelding 8). Aan de buitenzijde is te zien dat de dakplaten (asbest) een lichte doorbuiging vertonen. Dit is een gevolg van de relatief slappe U-profielen die als gordingen zijn toegepast.

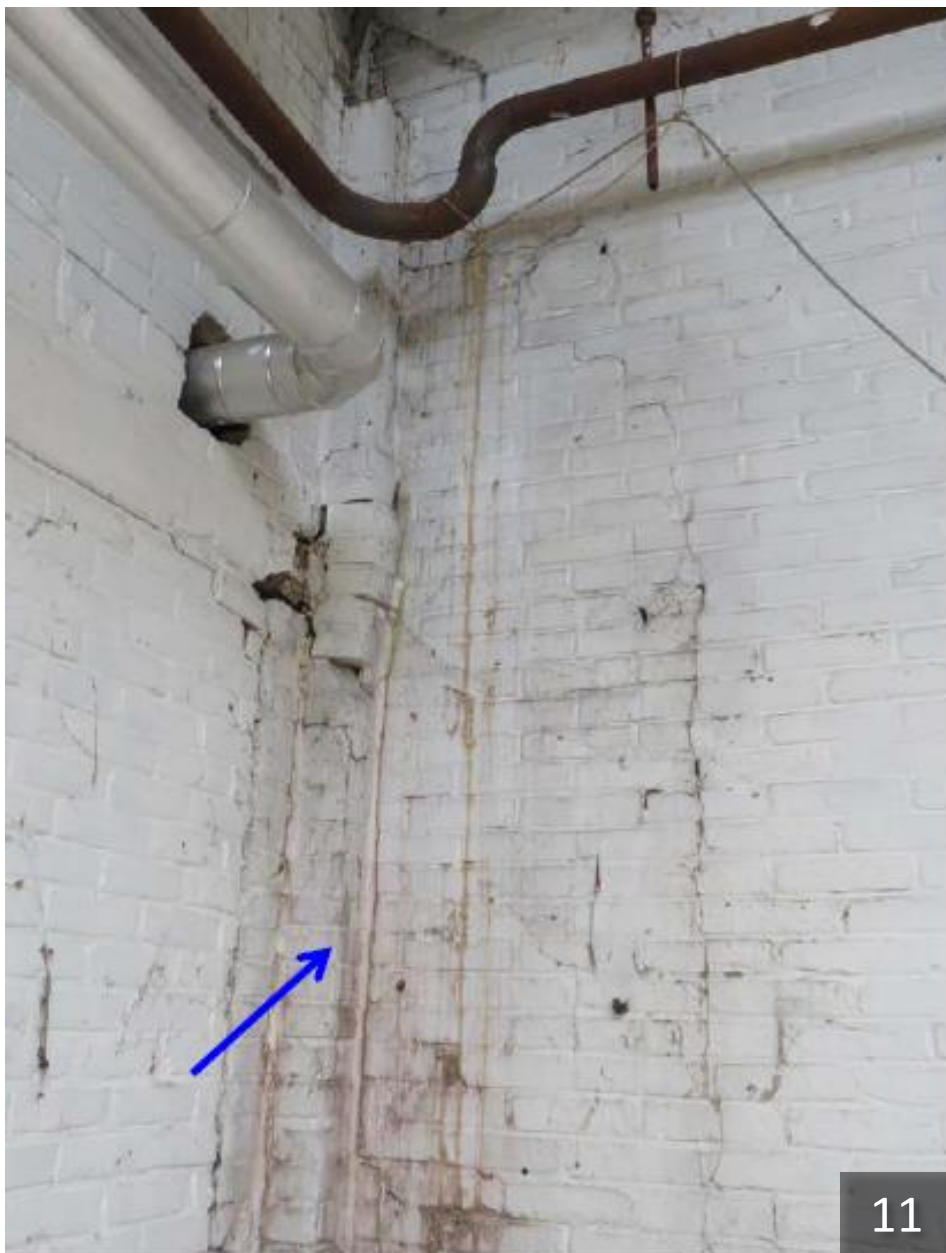
Lekkagesporen op het metselwerk

Het casco verkeert in redelijke bouwtechnische toestand. De gevels zijn opgetrokken uit baksteen, gemetseld in kruisverband. In het metselwerk in de kopgevels zijn zowel aan de binnenzijde als de buitenzijde scheuren te waarnemen. Deze scheuren zijn een oorzaak van meerdere factoren. Hierbij kan gedacht worden aan zettingsverschillen, uitzetting van materialen door thermische belastingen en krachten vanuit de dakconstructie die op het metselwerk werken. Daarnaast zijn er op enkele plaatsen lekkagesporen te zien op het metselwerk. Zie hiervoor afbeelding 9 t/m afbeelding 12.

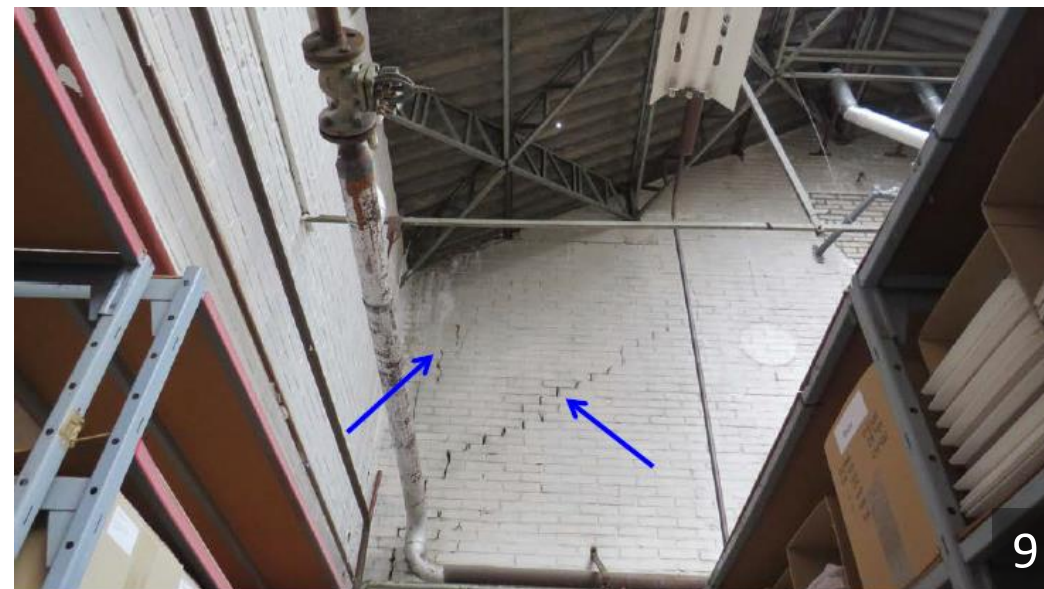
Scheuren in metselwerk kopgevel (1)

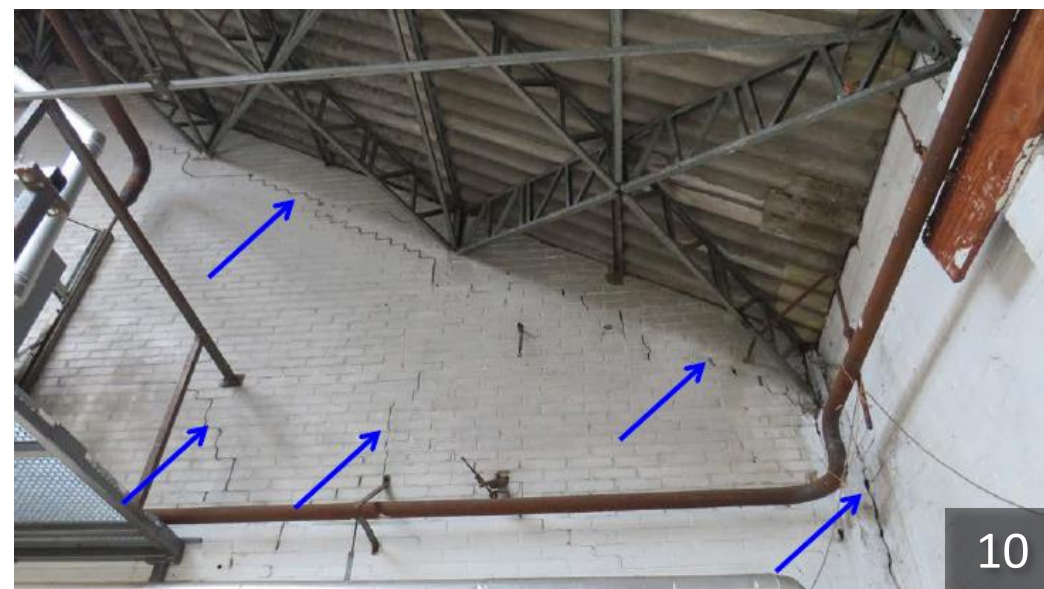
Scheuren in metselwerk kopgevel (2)

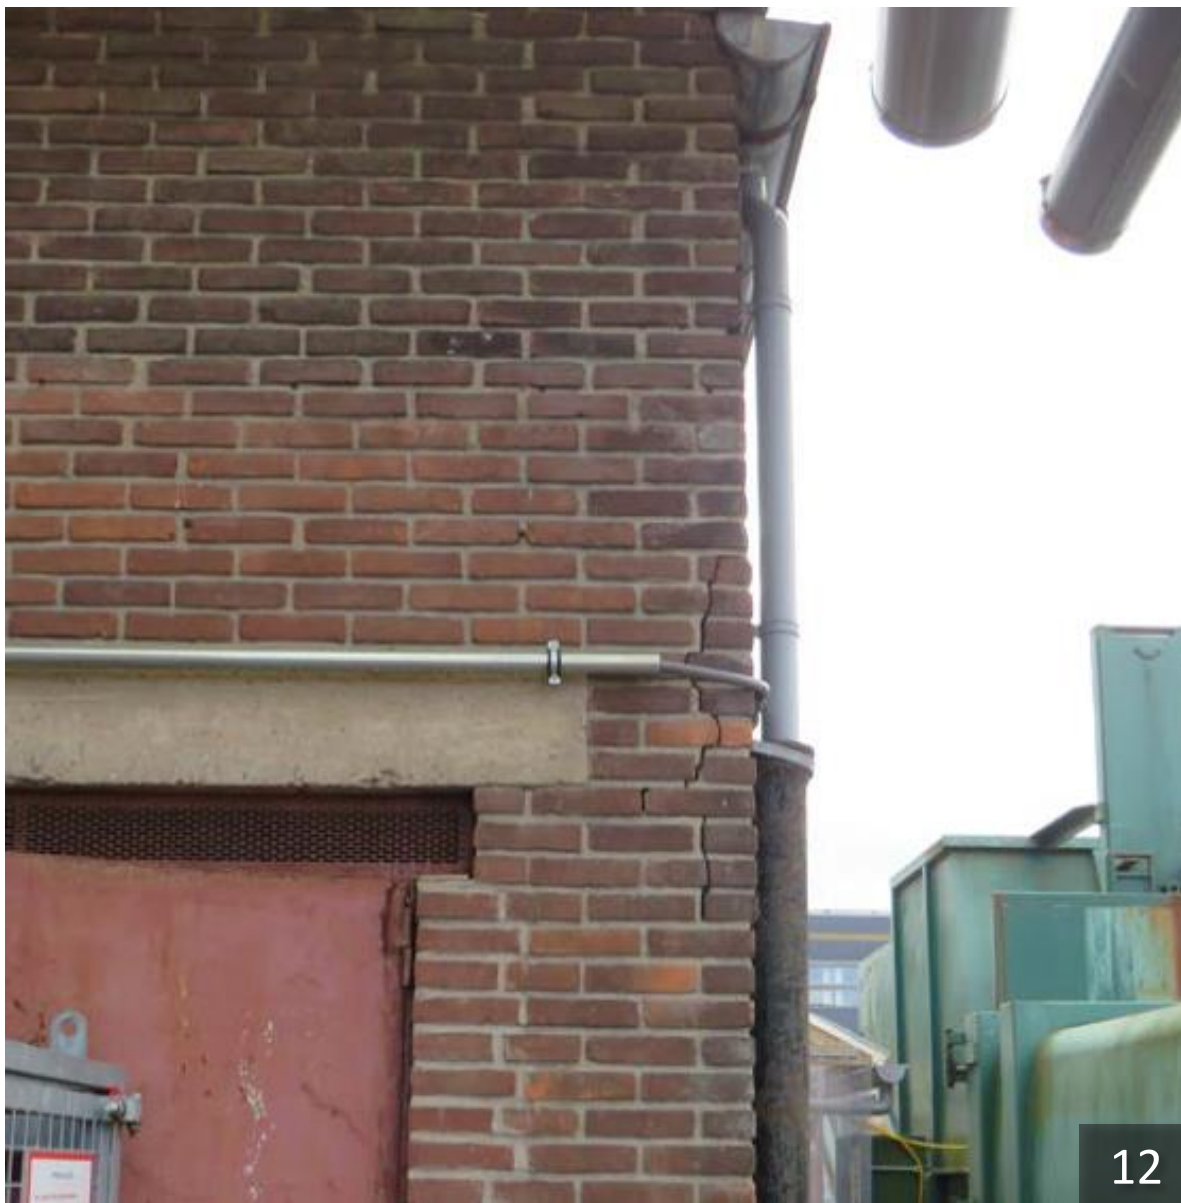
*Scheuren metselwerk aan buitenzijde*
