**Onderwerp:** Aanvulling: Beantwoording overige commissievragen PvdA/GL/CU over het terrein van de voormalige KZF Rijsbergen

# VGM & SLOOPVEILIGHEIDSPAN

# Asbestinventarisatie

Kalkzandsteenfabriek met opstallen, Blaricummerstraat 119 Huizen

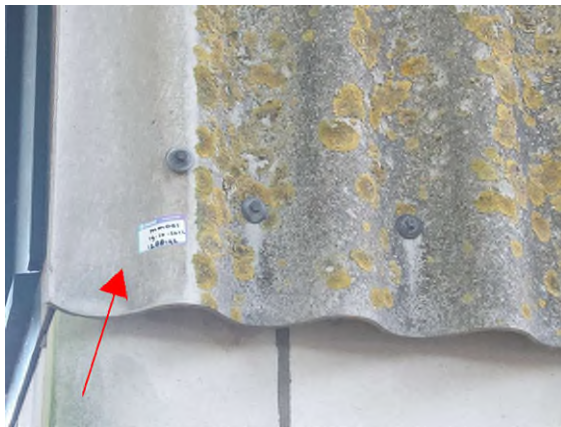
Tabel 3.2 Asbesthoudende bron

| Broncode | B02 |
|---|---|
| Risicobeoordeling voor gebruikers van het gebouw/object en advies | In de aangetroffen vorm en staat geen directe blootstellings- en of verspreidingsrisico verwacht mits de toepassing niet wordt bewerkt. Saneren bij einde gebruik of sloop. Zie advies in de samenvatting. |

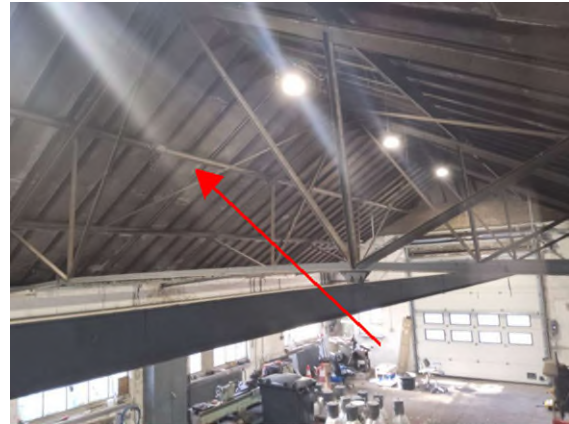
Tabel 3.4 Asbesthoudende bron

| Broncode | B04 |
|---|---|
| Risicobeoordeling voor gebruikers van het gebouw/object en advies | In de aangetroffen vorm en staat geen directe blootstellings- en of verspreidingsrisico verwacht mits de toepassing niet wordt bewerkt. Saneren bij einde gebruik of sloop. Zie advies in de samenvatting. |

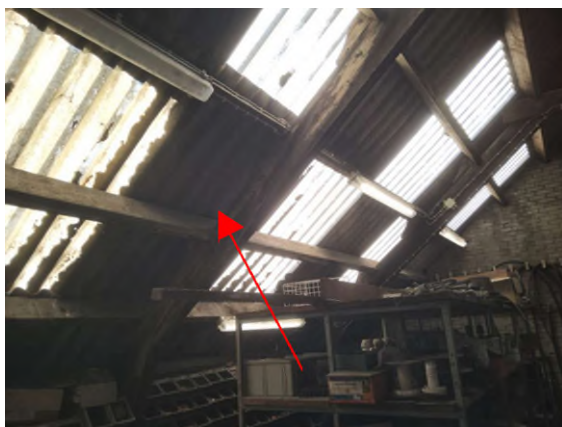
Tabel 3.5 Asbesthoudende bron

| Broncode | B06 |
|---|---|
| Risicobeoordeling voor gebruikers van het gebouw/object en advies | In de aangetroffen vorm en staat geen directe<br>blootstellings- en of verspreidingsrisico verwacht mits de<br>toepassing niet wordt bewerkt. Saneren bij einde gebruik<br>of sloop. Zie advies in de samenvatting. |

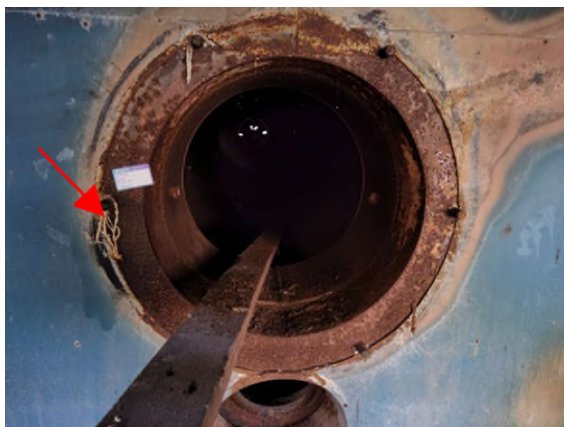
Tabel 3.9 Asbesthoudende bron

| Broncode | B12 |
|---|---|
| Risicobeoordeling voor gebruikers van het gebouw/object en advies | Gezien de slechte toestand waarin het materiaal zich bevindt wordt geadviseerd aanvullende maatregelen te nemen, zie advies in de samenvatting |

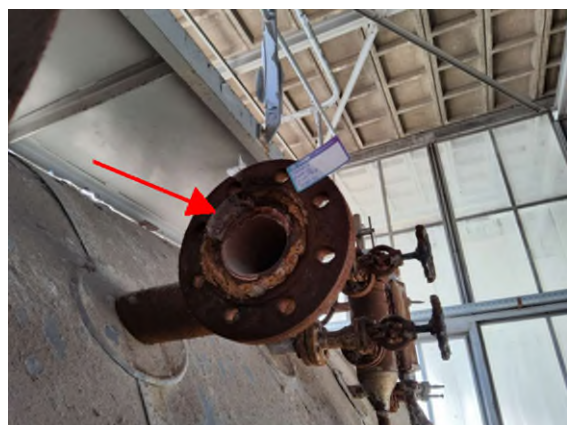
Tabel 3.10 Asbesthoudende bron

| Broncode | B14 |
|---|---|
| Risicobeoordeling voor gebruikers van het gebouw/object en advies | In de aangetroffen vorm en staat geen directe blootstellings- en of verspreidingsrisico verwacht mits de toepassing niet wordt bewerkt. Saneren bij einde gebruik of sloop. Zie advies in de samenvatting. |

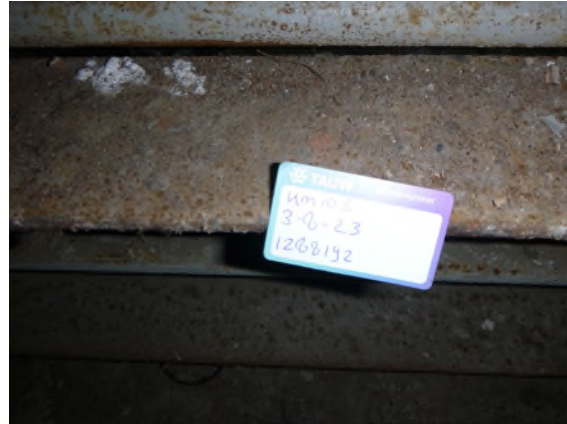
Tabel 3.16 Asbesthoudende bron

| Broncode | B31 |
|---|---|
| Risicobeoordeling voor gebruikers van het gebouw/object en advies | In de aangetroffen vorm en staat geen directe blootstellings- en of verspreidingsrisico verwacht mits de toepassing niet wordt bewerkt. Saneren bij einde gebruik of sloop. Zie advies in de samenvatting. |

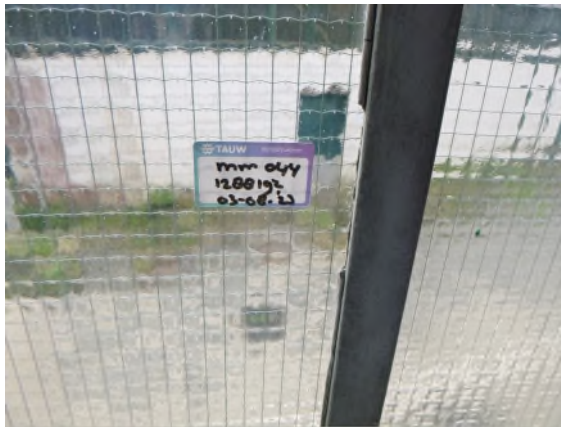
Tabel 3.17 Asbesthoudende bron

| Broncode | B39 |
|---|---|
| Risicobeoordeling voor gebruikers van het gebouw/object en advies | In de aangetroffen vorm en staat geen directe blootstellings- en of verspreidingsrisico verwacht mits de toepassing niet wordt bewerkt. Saneren bij einde gebruik of sloop. Zie advies in de samenvatting. |
