VGM & SLOOPVEILIGHEIDSPAN

Project: XELLA
 Projectnummer: 20231802AAS
 Bedrijfsnaam: Amovatiebedrijf Aalsmeer
 Bezoekadres: Konnetlaantje 18
 Telefoon: 0297342315
 E-mail: asbest@asloop.nl
 Locatieadres: Blaricummerstraat 119, 1272JG Huizen
 Vrijgifte en acceptatie

Asbestinventarisatie

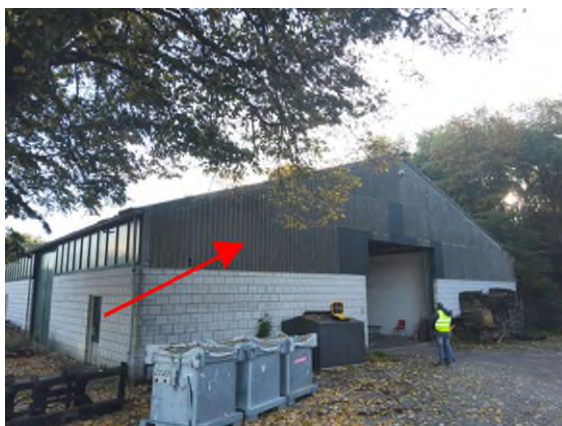
Broncode	B01
Bron	Golfplaat
Monstercode	MM001
Materiaal/toepassing	Cement
Locatie	Dak en wand opslag
Analyseresultaten	10-15% Chrysotiel
Certificaatnummer	2210-2860
Hechtgebonden	Hechtgebonden
Wijze van bevestiging	Geschroefd
Bereikbaarheid	Matig
Verweerdheid	Licht
Beschadiging	Licht
Slooprisicoklasse (zie bijlage)	2
Binnen-/Buiten sanering	Buitensanering
Globale afmetingen of aantallen (betreft geschatte hoeveelheden)	1175 m ²
Opmerkingen/bijzonderheden	Bevat tevens asbesthoudende boeidelen. Dak bestaat tevens uit plastic lichtplaten (450m ²) Deze hoeveelheid is niet meegenomen in de hoeveelheid asbest, aangezien deze lichtplaten apart kunnen worden verwijderd.
Methode van sloop of demontage	Overig (als geheel verwijderen niet mogelijk is)
Risicobeoordeling voor gebruikers van het gebouw/object en advies	In de aangetroffen vorm en staat geen directe blootstellings- en of verspreidingsrisico verwacht mits de toepassing niet wordt bewerkt. Saneren bij einde gebruik of sloop. Zie advies in de samenvatting.

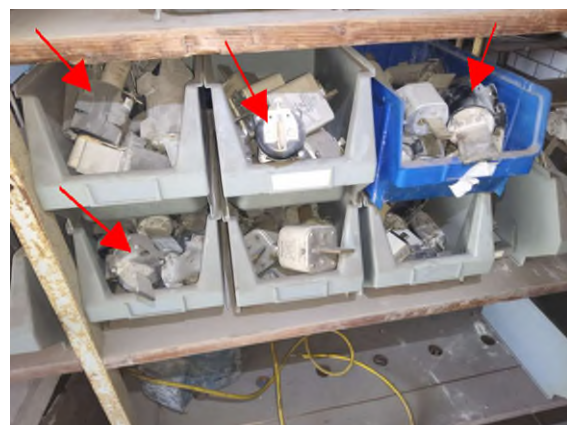
Broncode	B02
Bron	Meszekering
Monstercode	MM08
Materiaal/toepassing	Bakeliet
Locatie	Constructie/ opslag loods
Analyseresultaten	10-15% Chrysotiel
Certificaatnummer	A00031415.1
Hechtgebonden	Hechtgebonden
Wijze van bevestiging	Los
Bereikbaarheid	Goed
Verweerdheid	Niet
Beschadiging	Niet
Slooprisicoklasse (zie bijlage)	1
Binnen-/Buiten sanering	Binnensanering
Globale afmetingen of aantallen (betreft geschatte hoeveelheden)	50 stuks
Opmerkingen/bijzonderheden	Alle aanwezigen messzekering dienen gesaneerd te worden.
Methode van sloop of demontage	Los asbesthoudend materiaal direct verpakken
Risicobeoordeling voor gebruikers van het gebouw/object en advies	In de aangetroffen vorm en staat geen directe blootstellings- en of verspreidingsrisico verwacht mits de toepassing niet wordt bewerkt. Saneren bij einde gebruik of sloop. Zie advies in de samenvatting.

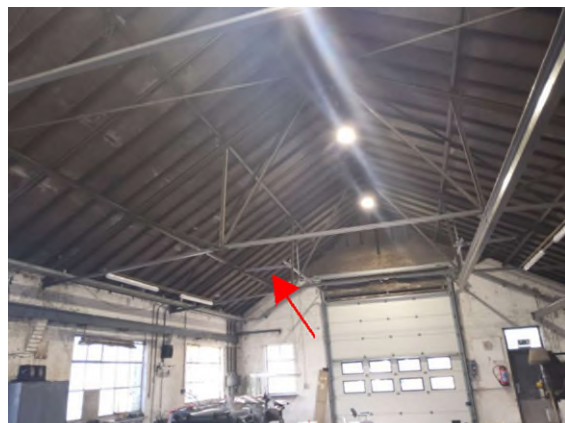
Broncode	B03
Bron	Dakbeschot
Monstercode	MM002
Materiaal/toepassing	Cement
Locatie	Werkplaats
Analyseresultaten	2-5% Chrysotiel
Certificaatnummer	2210-2860
Hechtgebonden	Hechtgebonden
Wijze van bevestiging	Gespijkerd
Bereikbaarheid	Goed
Verweerdheid	Niet
Beschadiging	Licht
Slooprisicoklasse (zie bijlage)	2
Binnen-/Buiten sanering	Buitensanering
Globale afmetingen of aantallen (betreft geschatte hoeveelheden)	200 m ²
Opmerkingen/bijzonderheden	Geen bijzonderheden.
Methode van sloop of demontage	Overig (als geheel verwijderen niet mogelijk is)
Risicobeoordeling voor gebruikers van het gebouw/object en advies	In de aangetroffen vorm en staat geen directe blootstellings- en of verspreidingsrisico verwacht mits de toepassing niet wordt bewerkt. Saneren bij einde gebruik of sloop. Zie advies in de samenvatting.

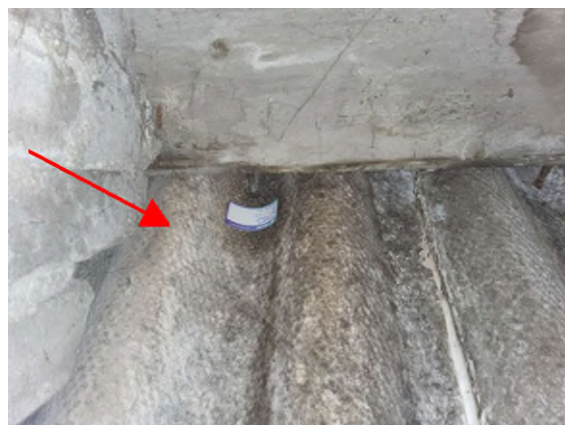
Tabel 3.4 Asbesthoudende bron

Broncode	B04
Bron	Golfplaat
Monstercode	MM003
Materiaal/toepassing	Cement
Locatie	Werkplaats onderdelen opslag
Analyseresultaten	10-15% Chrysotiel
Certificaatnummer	2210-2860
Hechtgebonden	Hechtgebonden
Wijze van bevestiging	Geschroefd
Bereikbaarheid	Goed
Verweerdheid	Licht
Beschadiging	Licht
Slooprisicoklasse (zie bijlage)	2
Binnen-/Buiten sanering	Buitensanering
Globale afmetingen of aantallen (betreft geschatte hoeveelheden)	70 m ²
Opmerkingen/bijzonderheden	Het golfplaten dak is deels uitgevoerd in plastic lichtplaten. Golfplaten afvoeren inclusief de plastic lichtplaten.
Methode van sloop of demontage	Overig (als geheel verwijderen niet mogelijk is)
Risicobeoordeling voor gebruikers van het gebouw/object en advies	In de aangetroffen vorm en staat geen directe blootstellings- en of verspreidingsrisico verwacht mits de toepassing niet wordt bewerkt. Saneren bij einde gebruik of sloop. Zie advies in de samenvatting.

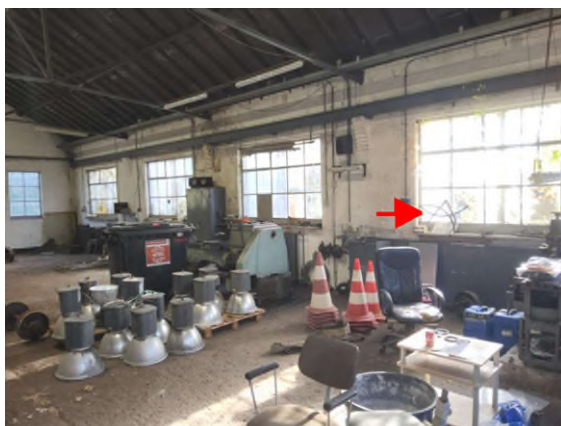
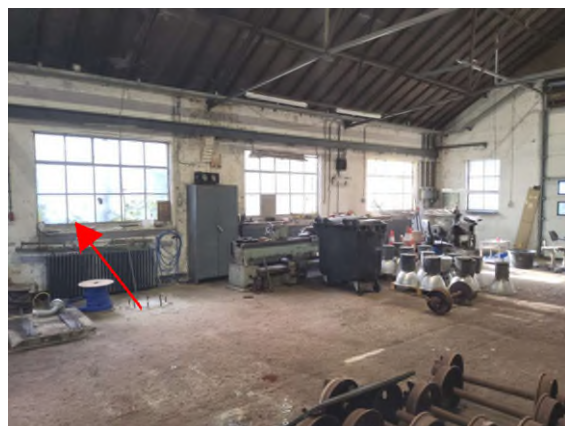
Tabel 3.5 Asbesthoudende bron

Broncode	B06
Bron	Beglazingskit stalen kozijnen
Monstercode	MM005, MM007
Materiaal/toepassing	Kit
Locatie	Werkplaats
Analyseresultaten	0,1-2% Chrysotiel
Certificaatnummer	2210-2860
Hechtgebonden	Hechtgebonden
Wijze van bevestiging	Gekit
Bereikbaarheid	Goed
Verweerdheid	Licht
Beschadiging	Niet
Slooprisicoklasse (zie bijlage)	1
Binnen-/Buiten sanering	Buitensanering
Globale afmetingen of aantallen (betreft geschatte hoeveelheden)	72 m ¹
Opmerkingen/bijzonderheden	Geen bijzonderheden.
Methode van sloop of demontage	Stalen kozijn in zijn geheel in z'n geheel verwijderen of Verwijderen obv werkmethoediek uit rapport landelijke afschaling chrysotielhoudende beglazingskit
Risicobeoordeling voor gebruikers van het gebouw/object en advies	In de aangetroffen vorm en staat geen directe blootstellings- en of verspreidingsrisico verwacht mits de toepassing niet wordt bewerkt. Saneren bij einde gebruik of sloop. Zie advies in de samenvatting.

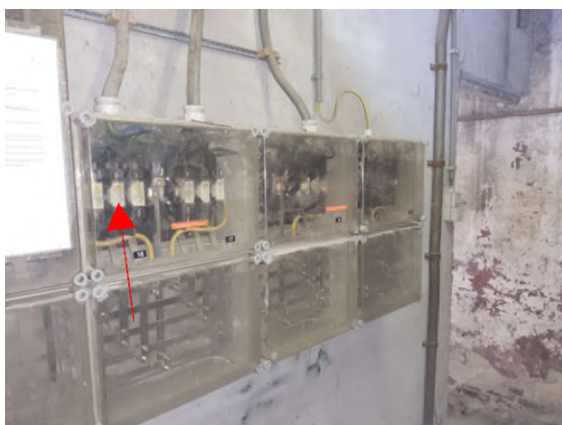
Tabel 3.6 Asbesthoudende bron

Broncode	B09
Bron	Meszekering
Monstercode	MM01
Materiaal/toepassing	Pakking
Locatie	Elektriciteits ruimte/ trafo ruimte
Analyseresultaten	30-60% Chrysotiel
Certificaatnummer	A00048622.1
Hechtgebonden	Hechtgebonden
Wijze van bevestiging	Geschroefd
Bereikbaarheid	Goed
Verweerdheid	Niet
Beschadiging	Niet
Slooprisicoklasse (zie bijlage)	1
Binnen-/Buiten sanering	Binnensanering
Globale afmetingen of aantallen (betreft geschatte hoeveelheden)	23 stuks
Opmerkingen/bijzonderheden	Alleen de messzekeringen van het merk Jean Muller zijn asbesthoudend.
Methode van sloop of demontage	Demontage (als geheel verwijderen)
Risicobeoordeling voor gebruikers van het gebouw/object en advies	In de aangetroffen vorm en staat geen directe blootstellings- en of verspreidingsrisico verwacht mits de toepassing niet wordt bewerkt. Saneren bij einde gebruik of sloop. Zie advies in de samenvatting.

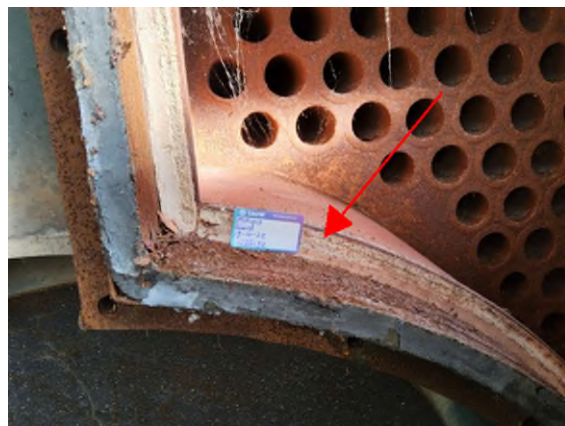
Broncode	B10
Bron	Koord keteldeur voorzijde
Monstercode	MM012
Materiaal/toepassing	Koord
Locatie	Ketelhuis
Analyseresultaten	>60% Chrysotiel
Certificaatnummer	2210-2860
Hechtgebonden	Niet-hechtgebonden
Wijze van bevestiging	Geklemd
Bereikbaarheid	Goed
Verweerdheid	Ernstig
Beschadiging	Ernstig
Slooprisicoklasse (zie bijlage)	2
Binnen-/Buiten sanering	Binnensanering
Globale afmetingen of aantallen (betreft geschatte hoeveelheden)	3 m ¹
Opmerkingen/bijzonderheden	De aangetroffen asbestverontreiniging is afgeperkt met kleefmonsters welke zijn beschreven onder bron B26, B27, B28 en B32. Geadviseerd word om deze bron gelijktijdig te saneren met B26 en B27.
Methode van sloop of demontage	Overig (als geheel verwijderen niet mogelijk is)
Risicobeoordeling voor gebruikers van het gebouw/object en advies	Gezien de slechte toestand waarin het materiaal zich bevindt wordt geadviseerd aanvullende maatregelen te nemen, zie advies in de samenvatting

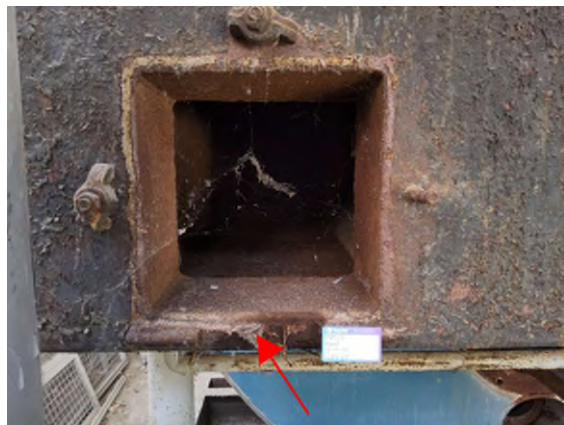
Broncode	B11
Bron	Koord ketel achterzijde
Monstercode	MM013, MM014
Materiaal/toepassing	Koord
Locatie	Ketelhuis
Analyseresultaten	>60% Chrysotiel >60% Chrysotiel
Certificaatnummer	2210-2860
Hechtgebonden	Niet-hechtgebonden
Wijze van bevestiging	Geklemd
Bereikbaarheid	Goed
Verweerdheid	Ernstig
Beschadiging	Ernstig
Slooprisicoklasse (zie bijlage)	2
Binnen-/Buiten sanering	Binnensanering
Globale afmetingen of aantallen (betreft geschatte hoeveelheden)	1 m ¹
Opmerkingen/bijzonderheden	De aangetroffen asbestverontreiniging is afgeperkt met kleefmonsters welke zijn beschreven onder bron B26, B27, B28 en B32. Geadviseerd wordt om deze bron gelijktijdig te saneren met B26 en B27.
Methode van sloop of demontage	Overig (als geheel verwijderen niet mogelijk is)
Risicobeoordeling voor gebruikers van het gebouw/object en advies	Gezien de slechte toestand waarin het materiaal zich bevindt wordt geadviseerd aanvullende maatregelen te nemen, zie advies in de samenvatting

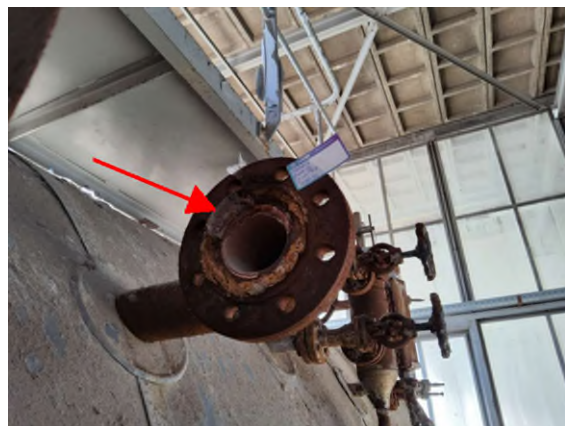
Broncode	B12
Bron	Pakking
Monstercode	MM015
Materiaal/toepassing	Pakking
Locatie	Ketelhuis
Analyseresultaten	30-60% Chrysotiel
Certificaatnummer	2210-2860
Hechtgebonden	Niet-hechtgebonden
Wijze van bevestiging	Geklemd
Bereikbaarheid	Goed
Verweerdheid	Ernstig
Beschadiging	Ernstig
Slooprisicoklasse (zie bijlage)	2
Binnen-/Buiten sanering	Binnensanering
Globale afmetingen of aantallen (betreft geschatte hoeveelheden)	2 stuks
Opmerkingen/bijzonderheden	De aangetroffen asbestverontreiniging is afgeperkt met kleefmonsters welke zijn beschreven onder bron B26, B27, B28 en B32. Geadviseerd word om deze bron gelijktijdig te saneren met B26 en B27.
Methode van sloop of demontage	Overig (als geheel verwijderen niet mogelijk is)
Risicobeoordeling voor gebruikers van het gebouw/object en advies	Gezien de slechte toestand waarin het materiaal zich bevindt wordt geadviseerd aanvullende maatregelen te nemen, zie advies in de samenvatting

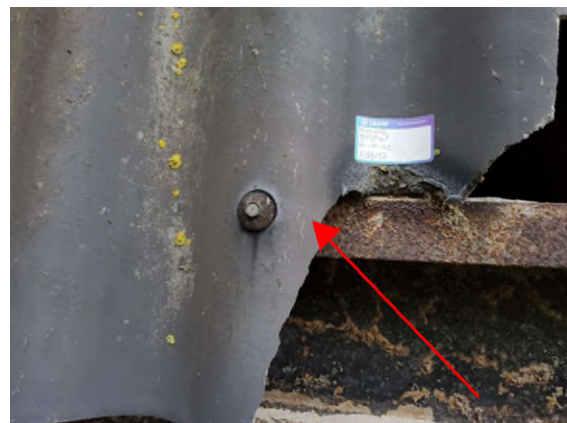
Broncode	B14
Bron	Gevelbeplating [golfplaten]
Monstercode	MM018
Materiaal/toepassing	Cement
Locatie	Buitenterrein kruizing lopende band
Analyseresultaten	10-15% Chrysotiel
Certificaatnummer	2210-2860
Hechtgebonden	Hechtgebonden
Wijze van bevestiging	Geschroefd
Bereikbaarheid	Goed
Verweerdheid	Licht
Beschadiging	Licht
Slooprisicoklasse (zie bijlage)	2
Binnen-/Buiten sanering	Buitensanering
Globale afmetingen of aantallen (betreft geschatte hoeveelheden)	30 m ²
Opmerkingen/bijzonderheden	Geen bijzonderheden.
Methode van sloop of demontage	Overig (als geheel verwijderen niet mogelijk is)
Risicobeoordeling voor gebruikers van het gebouw/object en advies	In de aangetroffen vorm en staat geen directe blootstellings- en of verspreidingsrisico verwacht mits de toepassing niet wordt bewerkt. Saneren bij einde gebruik of sloop. Zie advies in de samenvatting.

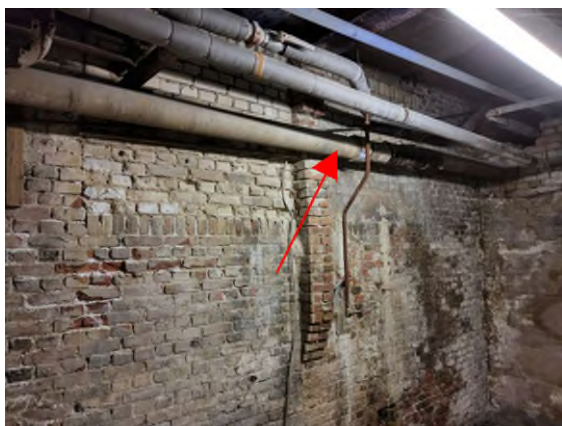
Broncode	B19
Bron	Buis
Monstercode	MM029
Materiaal/toepassing	Cement
Locatie	Kelder nabij hellingbaan
Analyseresultaten	10-15% Chrysotiel 2-5% Crocidoliet
Certificaatnummer	2210-2860
Hechtgebonden	Hechtgebonden
Wijze van bevestiging	Gemetseld
Bereikbaarheid	Matig
Verweerdheid	Niet
Beschadiging	Niet
Slooprisicoklasse (zie bijlage)	2A
Binnen-/Buiten sanering	Binnensanering
Globale afmetingen of aantallen (betreft geschatte hoeveelheden)	7 m ¹
Opmerkingen/bijzonderheden	Er word aangehouden dat de buis aan beide kanten 1 meter doorloopt. Dit was tijdens de inspectie beperkt vast te stellen.
Methode van sloop of demontage	Overig (als geheel verwijderen niet mogelijk is)
Risicobeoordeling voor gebruikers van het gebouw/object en advies	In de aangetroffen vorm en staat geen directe blootstellings- en of verspreidingsrisico verwacht mits de toepassing niet wordt bewerkt. Saneren bij einde gebruik of sloop. Zie advies in de samenvatting.

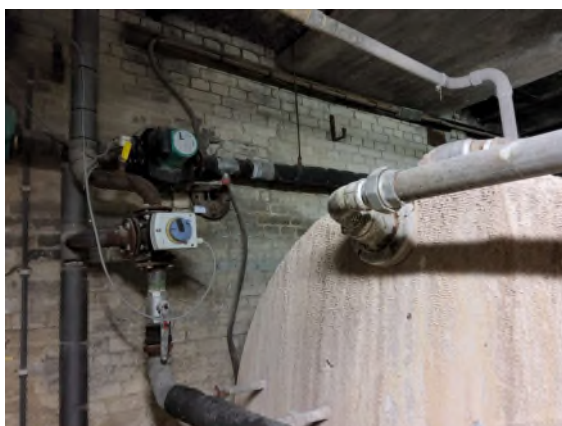
Tabel 3.12 Asbesthoudende bron

Broncode	B20
Bron	Pakking los op flens
Monstercode	MM030
Materiaal/toepassing	Pakking
Locatie	Kelder nabij hellingbaan
Analyseresultaten	30-60% Chrysotiel
Certificaatnummer	2210-2860
Hechtgebonden	Niet-hechtgebonden
Wijze van bevestiging	Geklemd
Bereikbaarheid	Goed
Verweerdheid	Ernstig
Beschadiging	Ernstig
Slooprisicoklasse (zie bijlage)	2
Binnen-/Buiten sanering	Binnensanering
Globale afmetingen of aantallen (betreft geschatte hoeveelheden)	1 stuks
Opmerkingen/bijzonderheden	Visueel zijn er delen waargenomen op de vloer. Er dient 1m ² vloeroppervlak direct onder de flens schoongemaakt te worden.
Methode van sloop of demontage	Overig (als geheel verwijderen niet mogelijk is)
Risicobeoordeling voor gebruikers van het gebouw/object en advies	Gezien de slechte toestand waarin het materiaal zich bevindt wordt geadviseerd aanvullende maatregelen te nemen, zie advies in de samenvatting

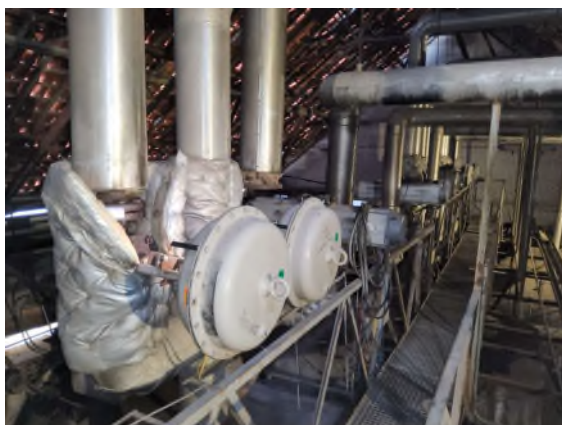
Broncode	B21
Bron	Pakkingen gehele gebouw
Monstercode	MM031, MM032, MM035, MM036
Materiaal/toepassing	Pakking
Locatie	Boven autoklaven, kelder onder speciebereiding, kelder onder werkplaats
Analyseresultaten	30-60% Chrysotiel 30-60% Chrysotiel 30-60% Chrysotiel
Certificaatnummer	2210-3823
Hechtgebonden	Niet-hechtgebonden
Wijze van bevestiging	Geklemd tussen flenzen
Bereikbaarheid	Goed
Verweerdheid	Licht
Beschadiging	Niet
Slooprisicoklasse (zie bijlage)	1
Binnen-/Buiten sanering	Binnensanering
Globale afmetingen of aantallen (betreft geschatte hoeveelheden)	420 stuks
Opmerkingen/bijzonderheden	Geen bijzonderheden.
Methode van sloop of demontage	Geheel omsloten asbesthoudend materiaal direct verpakken
Risicobeoordeling voor gebruikers van het gebouw/object en advies	In de aangetroffen vorm en staat geen directe blootstellings- en of verspreidingsrisico verwacht mits de toepassing niet wordt bewerkt. Saneren bij einde gebruik of sloop. Zie advies in de samenvatting.

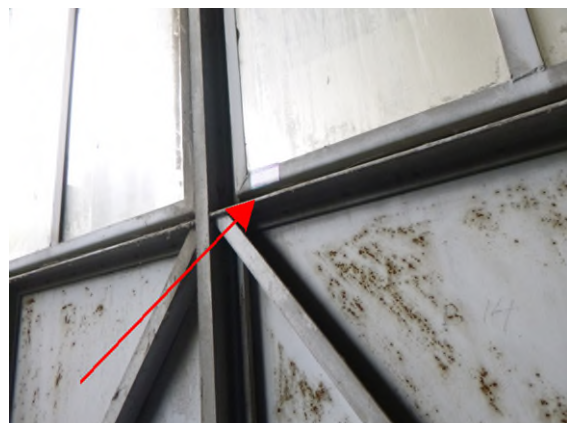
Methode van sloop of demontage	Overig (als geheel verwijderen niet mogelijk is)
Risicobeoordeling voor gebruikers van het gebouw/object en advies	Mogelijk blootstellings- en of verspreidingsrisico aanwezig, dringend advies aanvullende maatregelen te nemen. Zie tabel risicovolle toepassingen met aanbevolen vervolgmaatregelen.

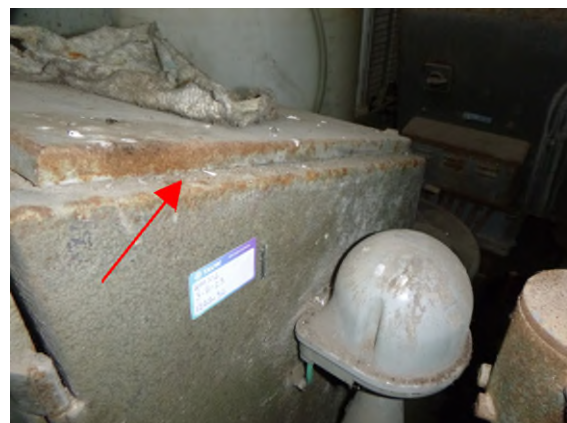
Methode van sloop of demontage	Overig (als geheel verwijderen niet mogelijk is)
Risicobeoordeling voor gebruikers van het gebouw/object en advies	Gezien de slechte toestand waarin het materiaal zich bevindt wordt geadviseerd aanvullende maatregelen te nemen, zie advies in de samenvatting

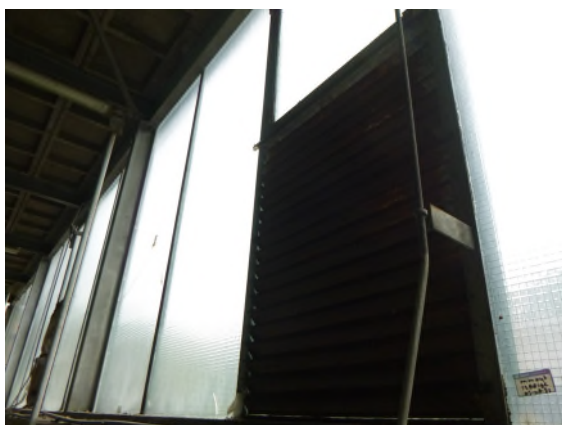
Tabel 3.16 Asbesthoudende bron

Broncode	B31
Bron	Beglazingskit binnenzijde buitengevel
Monstercode	MM043, MM044
Materiaal/toepassing	Kit
Locatie	Ketelhuis
Analyseresultaten	0,1-2% Chrysotiel
Certificaatnummer	2308-0433
Hechtgebonden	Hechtgebonden
Wijze van bevestiging	Gekit
Bereikbaarheid	Goed
Verweerdheid	Licht
Beschadiging	Niet
Slooprisicoklasse (zie bijlage)	2
Binnen-/Buiten sanering	Buitensanering
Globale afmetingen of aantallen (betreft geschatte hoeveelheden)	27 stuks
Opmerkingen/bijzonderheden	Voor aanvang van sanering dienen eerst bron 10, 11, 12, 26 en 27 verwijderd te zijn.
Methode van sloop of demontage	Overig (als geheel verwijderen niet mogelijk is)
Risicobeoordeling voor gebruikers van het gebouw/object en advies	In de aangetroffen vorm en staat geen directe blootstellings- en of verspreidingsrisico verwacht mits de toepassing niet wordt bewerkt. Saneren bij einde gebruik of sloop. Zie advies in de samenvatting.

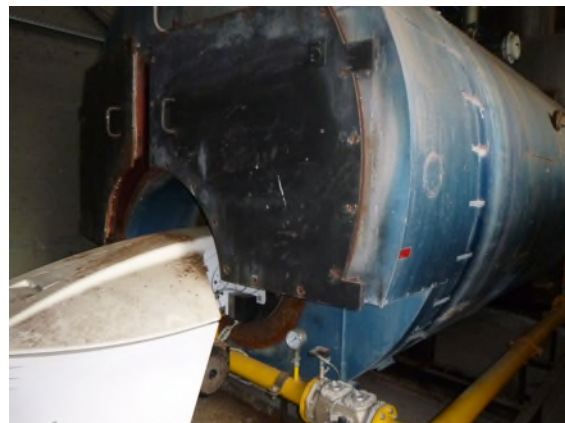
Risicobeoordeling voor gebruikers van het gebouw/object en advies	In de aangetroffen vorm en staat geen directe blootstellings- en of verspreidingsrisico verwacht mits de toepassing niet wordt bewerkt. Saneren bij einde gebruik of sloop. Zie advies in de samenvatting.

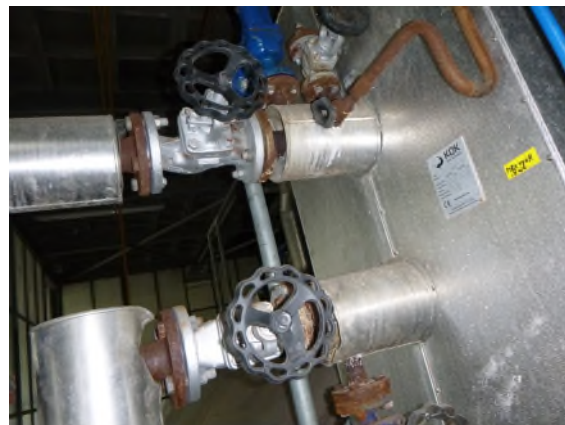
Risicobeoordeling voor gebruikers van het gebouw/object en advies	In de aangetroffen vorm en staat geen directe blootstellings- en of verspreidingsrisico verwacht mits de toepassing niet wordt bewerkt. Saneren bij einde gebruik of sloop. Zie advies in de samenvatting.

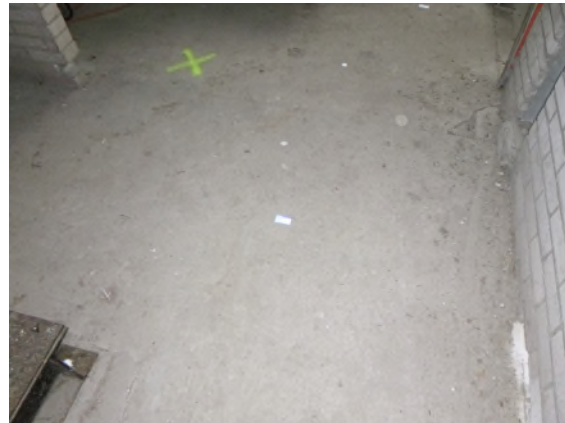
Broncode	B28
Bron	Verontreiniging ketelhuis rondom nieuwe ketel
Monstercode	KM11, KM12, KM13, KM16, KM17, KM18, KM19, KM20
Materiaal / toepassing	Losse vezels
Locatie	Ketelhuis
Certificaatnummer	2308-3649
Opmerkingen/bijzonderheden	<p>Betreft kleefmonsters genomen nabij beschadigde bron B10, B11 en B12. Geanalyseerd met behulp van SEM.</p> <p>In kleefmonster KM13 zijn sporen asbest aangetroffen (=verontreinigingsniveau: +/-). Een dergelijke score is als verwaarloosbaar te beschouwen, namelijk bij hoge mate van activiteit wordt bij deze score de grenswaarde voor vezels in de lucht niet overschreden</p> <p>In de kleefmonsters nabij en rondom KM13 zijn geen asbestvezels aangetoond (= verontreinigingsniveau: -)</p>

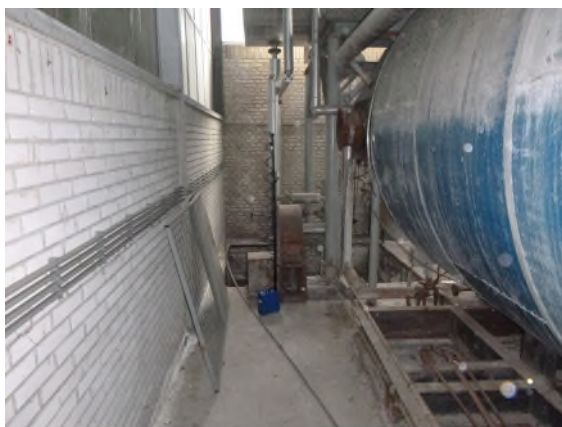
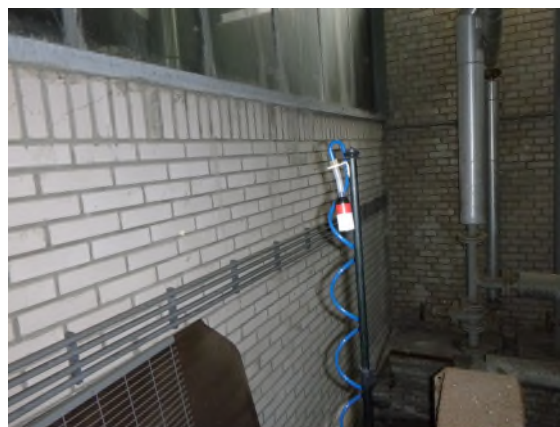
Broncode	B29
Bron	Luchtmonsters ketelhuis
Monstercode	LM01, LM02, LM03
Materiaal / toepassing	Lucht
Locatie	Ketelhuis
Certificaatnummer	2308-0601
Opmerkingen/bijzonderheden	Uit de analyseresultaten van de genomen luchtmonster blijkt dat er geen asbestvezels zijn gemeten boven de detectielimiet. Er is geen actueel blootstellingrisico vastgesteld.
