Onderwerp: RE: Commissievragen SGP over Trompstraat 1

Betreft: Commissievragen 'Trompstraat 1'

4 Inspectieresultaten

Tabel: resultaten visuele boomveiligheidsbeoordeling

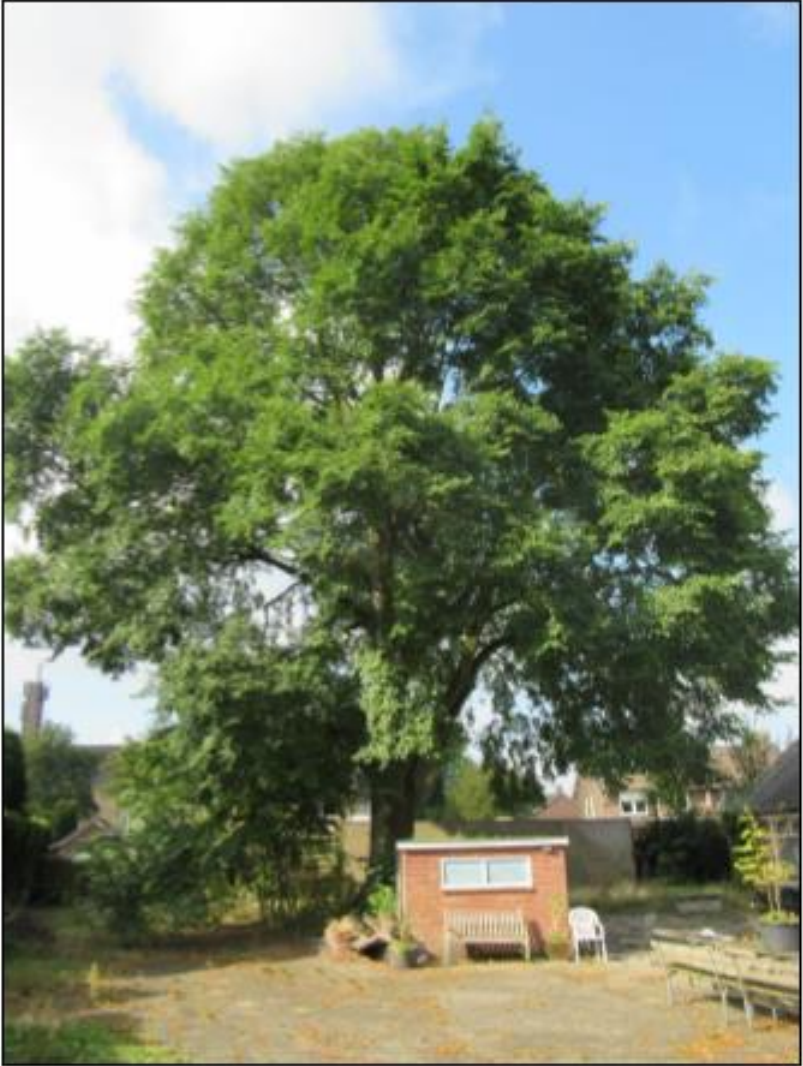
Algemene en boomgegevens	
Datum:	24 september 2021
Locatie:	Perceel Trompstraat 1 in Huizen
Boomsoort:	<i>Ulmus minor</i> / veldiep
Stamontrek:	376 centimeter op 1,30 meter hoogte (ø 120 cm)
Boomhoogteklasse:	21-24 meter

Boombeoordeling	Overzichtsfoto
<p>Conditie: Goed</p> <p><u>Mechanische kwaliteit:</u></p> <p>Kroon: Onvoldoende</p> <p>Stam: Voldoende</p> <p>Stamvoet: Goed</p>

Visuele inspectie	Foto's geconstateerde gebreken
<p>Het betreft een volwassen solitaire veldiep op een voormalig schoolplein (zie <i>overzichtsfoto op pag. 6</i>).</p> <p>De boom verkeert, gelet op de scheutlengte en bladbezetting, -grootte en -kleur, in een goede conditie.</p> <p>In de kroon is dood aanwezig, hetgeen bij uitbreken (letsel)schade kan veroorzaken.</p> <p>De onderste gesteltak aan de noordzijde van de kroon is gelet op de aan één zijde van de aanhechting met de stam zichtbare versterkende groei (zgn. 'olifantsoren') niet optimaal vergroeid (zie <i>bovenste foto hiernaast</i>). Ditzelfde geldt voor een gesteltak hoger in de kroon. Dergelijke zogenaamde plakoksels zijn in sterk verhoogde mate breukgevoelig.</p> <p>In eerstgenoemde gesteltak bevinden zich onder een snoeiwond een tweetal spechtengaten (zie <i>middelste foto hiernaast</i>). Vrijwel zeker echter is de omvang van deze holten beperkt tot het kernhout van de oude takaanzet en is er nog voldoende gezond en sterk hout aanwezig (restwand) om aan de eisen voor breukvastheid te voldoen.</p> <p>Aan de noordoostzijde van de stam bevindt zich op ca. 5 meter hoogte een holte c.q. ingerotte (snoei)wond (zie <i>onderste foto hiernaast</i>). Gelet op de stamdiameter ter plaatse is het zeer aannemelijk te veronderstellen dat holte relatief klein is en ook hier (ruim) voldoende gezond en sterk hout aanwezig (restwand) is om aan de eisen voor breukvastheid te voldoen. Er vindt goede wondovergroeiing plaats.</p> <p>Ten aanzien van de stamvoet zijn geen zichtbare gebreken en/of schimmelaantastingen geconstateerd.</p>

Conclusie en advies	
Conclusie:	Het betreft een beeldbepalende en zondermeer behoudenswaardige boom. De boom is stabiel, maar tenminste vanwege de verzwakte takaanhechtingen niet gegarandeerd breukvast en mede vanwege het dode hout niet veilig
Toekomstverwachting:	Goed (> 15 jaar)
Advies:	Boom handhaven, uitvoeren onderhoudssnoei (<i>verwijderen dood hout</i>) en gerichte snoei (<i>innemen onvoldoende vergroeide gesteltakken</i>) incl. aanbrengen van één of meerdere kroonverankeringen. Werkzaamheden uit te voeren door een aantoonbaar ervaren en gecertificeerd boomverzorgers (<i>European Tree Worker</i>). Voorafgaand aan of tijdens deze snoeiwerkzaamheden moet nader technisch onderzoek uitwijzen in hoeverre de aanwezige stamholte en spechtengaten een veiligheidsrisico veroorzaken en aanvullende beheer-/veiligheidsmaatregelen noodzakelijk zijn.
