Huizen, Hooghuizenweg 36 (Sint Vitus)

cultuurhistorische verkenning

september 2022

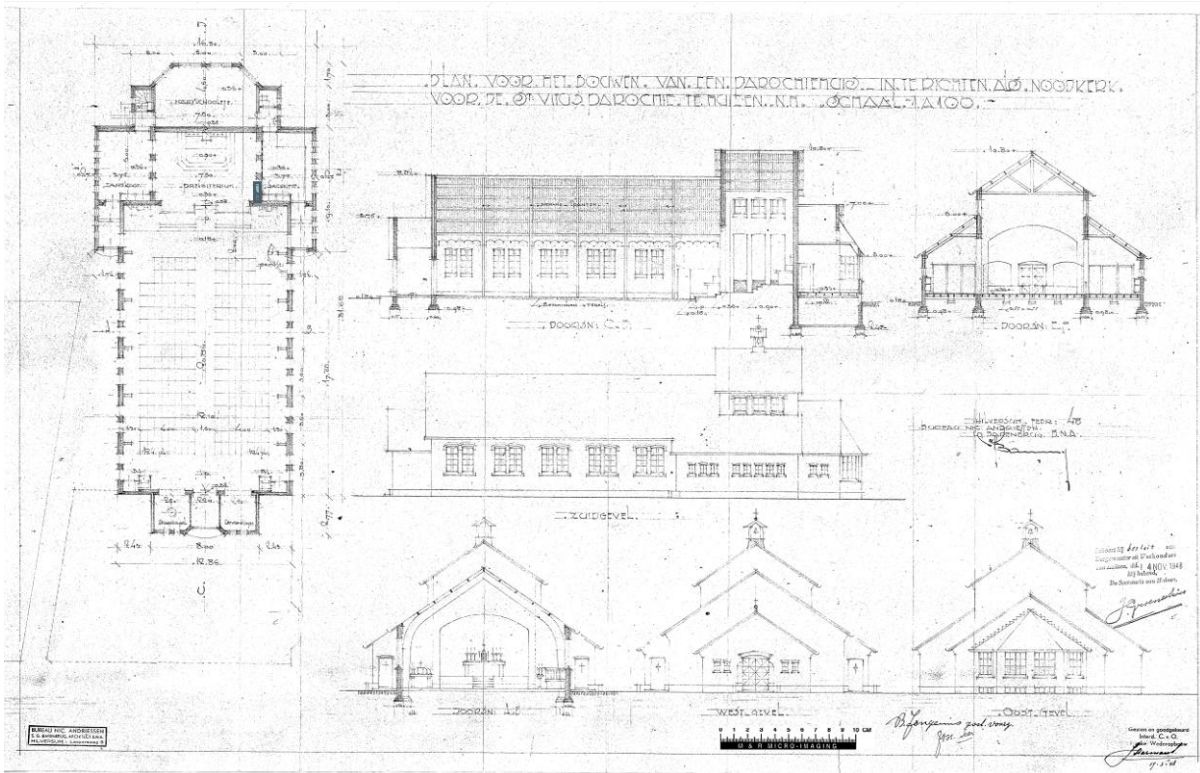
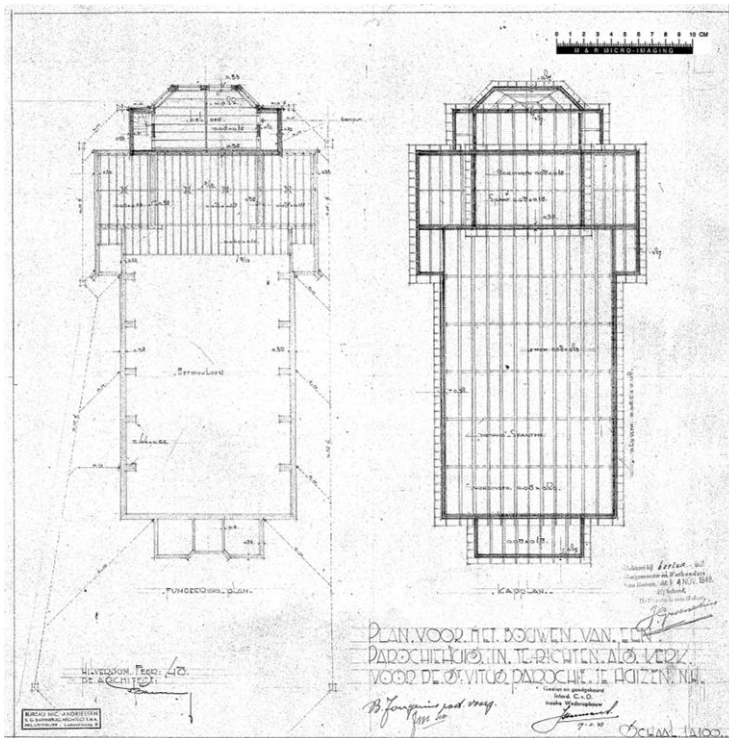
Ontwerptekeningen uit 1948 door S.G. Barenbrug (Gemeente Huizen, bouwdoossier)

Vanwege het beoogde gebruik als parochiehuis kreeg de Sint-Vituskerk de vorm van een bescheiden zaalkerk. De kerk was niet georiënteerd. Het eenlaagse pand stond op een grondvlak in de vorm van een Latijns kruis. Het koor was verhoogd. Aan de voorzijde (zuidzijde) was een lager entreeportaal en aan de achterzijde een lagere aanbouw. De zadeldaken van de verschillende bouwdelen lagen met de nok haaks op de voorgevel. Het gebouw had geen toren.

Het kerkgebouw was ingedeeld met in het entreeportaal een vestibule en links een doopkapel en rechts een devotiekapel (Mariakapel). Erachter lag de kerkzaal met 248 zitplaatsen, twee biechtstoelen en een preekstoel. De houten kerkbanken stonden opgesteld in twee rijen ter weerszijden van een middenpad. Achterin was het verhoogde koor met links een ruimte voor het zangkoor en rechts de sacristie. In de aanbouw achter het koor bevond zich nog een naaischooltje. Onder de achteraanbouw was een kelder. Het oorspronkelijke gebouw is nog in hoge mate aanwezig; voor een uitgebreidere beschrijving wordt verwezen naar het volgende hoofdstuk.

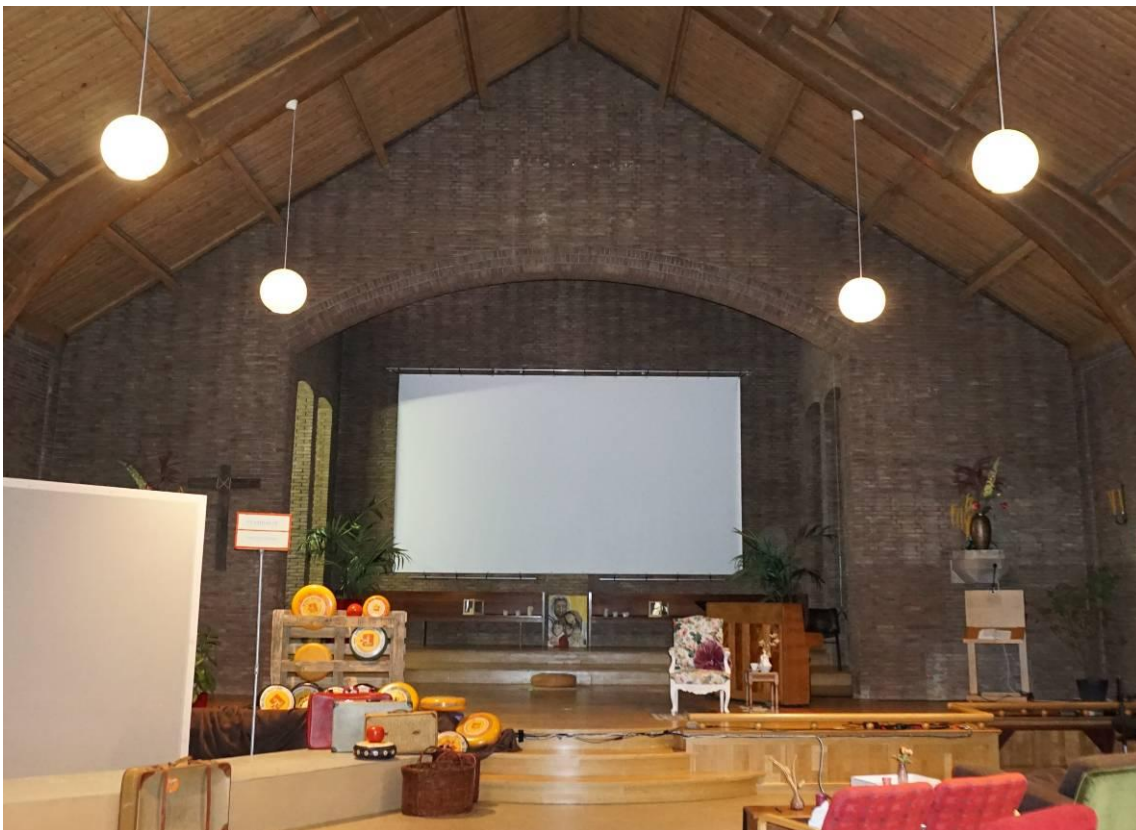
Koor in de viering

De vloer is verhoogd. Het podium met enkele niveaus dateert van ná 1974. Het koor staat in open verbinding met de kerkzaal en het zangkoor. De westwand heeft drie hoge, getoogde openingen naar het zangkoor. In twee ervan is een smeedijzeren hekje. In de oostwand zijn het drie hoge, getoogde nissen. In één ervan is een deur naar de sacristie. De kapconstructie van de dakopbouw heeft een houten hangwerk. Aan weerszijden is de draagconstructie van de dakruiter. De gordingen en het dakbeschot zijn identiek aan die in het schip.
