## **Ruimtelijke onderbouwing bouwplan Plaveenseweg 14a te Huizen**

Projectnummer: 1716  
Status: Definitief  
Datum: 29 september 2018

### **De Haan Bouwadvies**

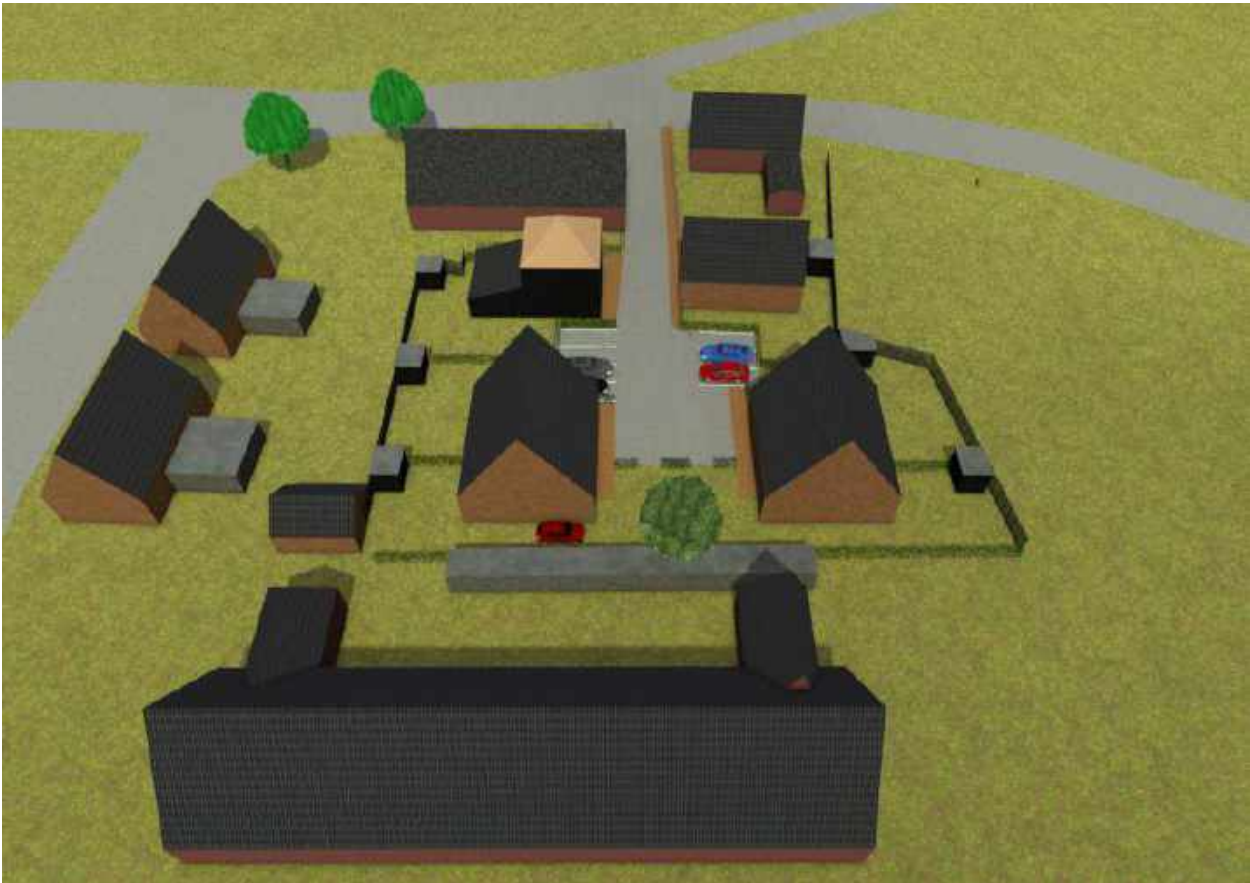
Impressie gezien vanuit het zuiden

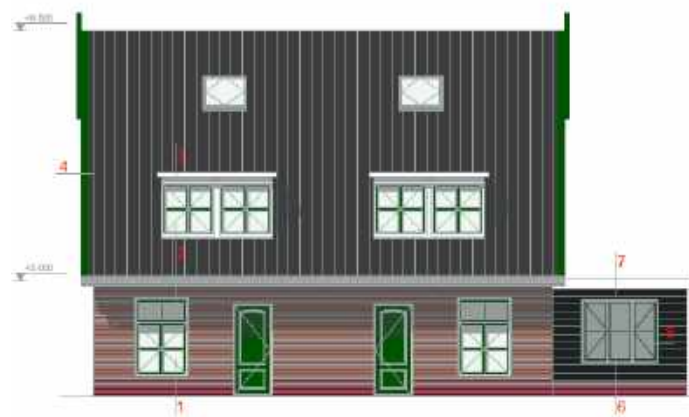
Voorgevel 2 onder 1 kap, nummers 2 en 3

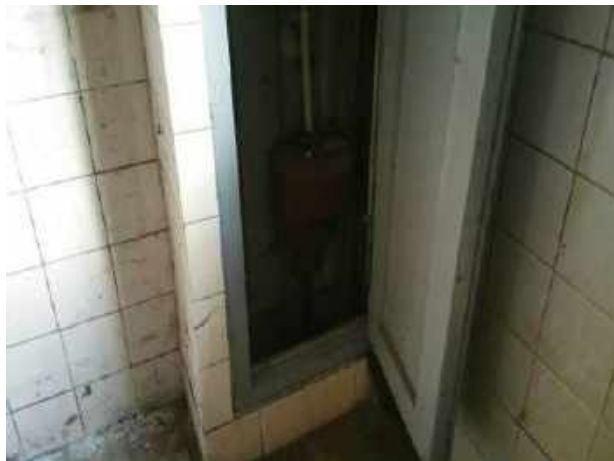
Fotonummer: F01

<b>Bronnummer</b>	B01	<b>Monsternummer</b>	V01
<b>Bron</b>	Koord		
<b>Ruimte</b>	Meterkast schuur 1		
<b>Omschrijving</b>	Tussen de onderdelen van de eindsluiting		
<b>Verdieping</b>	Begane grond		
<b>Asbestsoort(en)</b>	Niet bepaald	<b>Percentage (%)</b>	Niet bepaald
<b>Hoeveelheid</b>	1 stuks		
<b>Bevestigingsmethode</b>	Geklemd		
<b>Binding</b>	Niet hechtgebonden		
<b>Beschadigd</b>	Niet		
<b>Verweerd</b>	Niet		
<b>Verwijderingsmethode</b>	Verpakken		
<b>Risicoklasse</b>	1		
<b>Bereikbaarheid</b>	Goed		
<b>Toelichting / advies:</b>	<p>Het koord is niet zichtbaar doordat de elementen dicht op elkaar zijn gemonteerd. Tevens is een deel afgeschermd door bitumen en is de toepassing niet spanningsloos. Aanbevolen wordt om deze bron preventief als asbesthoudend te laten verwijderen en af te voeren.</p>

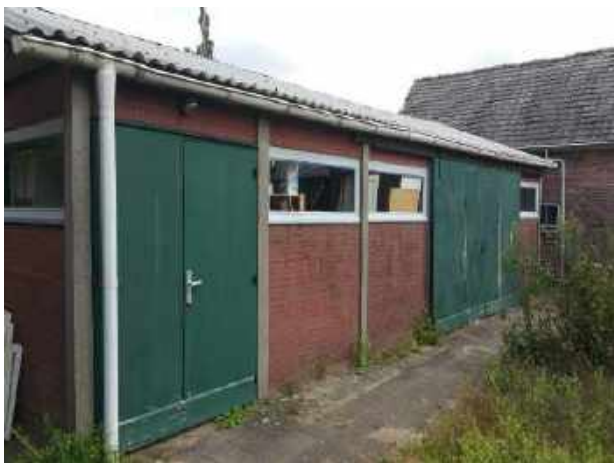
Fotonummer: F03

<b>Bronnummer</b>	B02	<b>Monsternummer</b>	M01, M02
<b>Bron</b>	Kit		
<b>Ruimte</b>	Buitengevel garage		
<b>Omschrijving</b>	Tussen de betonnen staanders en de betonnen gevelelementen		
<b>Verdieping</b>	Begane grond		
<b>Asbestsoort(en)</b>	Chrysotiel	<b>Percentage (%)</b>	2 - 5
<b>Hoeveelheid</b>	106 m <sup>1</sup>		
<b>Bevestigingsmethode</b>	Gekit		
<b>Binding</b>	Hechtgebonden		
<b>Beschadigd</b>	Niet		
<b>Verweerd</b>	Licht		
<b>Verwijderingsmethode</b>	Buitensanering		
<b>Risicoklasse</b>	2		
<b>Bereikbaarheid</b>	Goed		
<b>Toelichting / advies:</b>	Van deze bron zijn meerdere materiaalmonsters genomen omdat bij dit materiaal bekend is dat het asbest inhomogeen verdeeld kan zijn. De kit is grijs/zwart van kleur en deels afgeschermd door een cementlaag. Aan de binnenzijde is de kit geheel afgeschermd door een cementlaag.

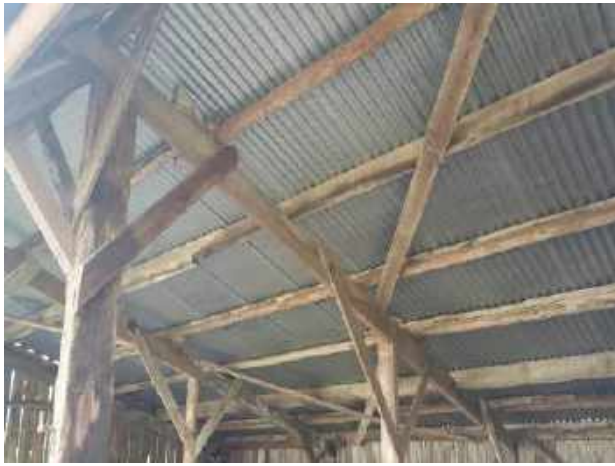
FB02: Het afdak is afgewerkt met metalen golfplaten dakbeplating.

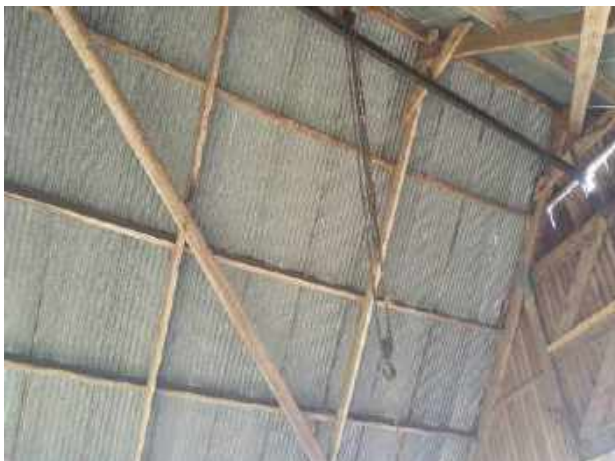
FB04: De hooibergen zijn afgewerkt met metalen golfplaten dakbeplating.

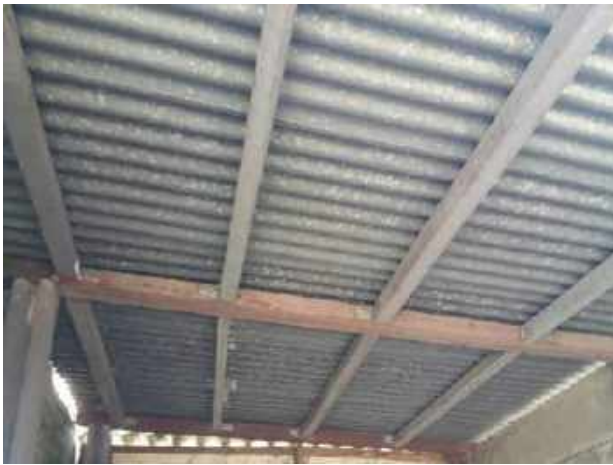
FB06: De carport is afgewerkt met golfplaten dakbeplating.

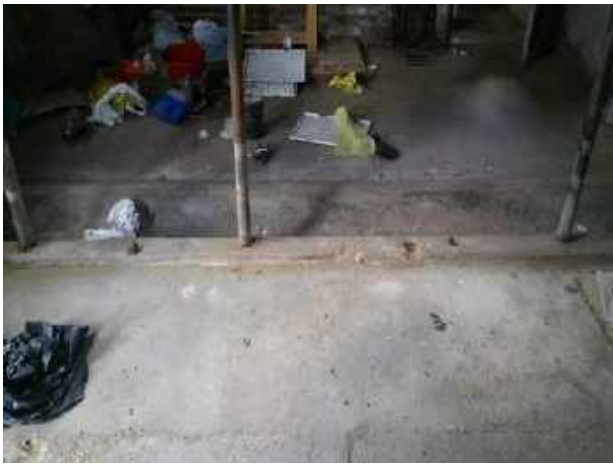
FB10: Gezien het bouwjaar en de toegepaste bouwmaterialen is er geen verwachting van asbestverdachte materialen onder de betonvloer.

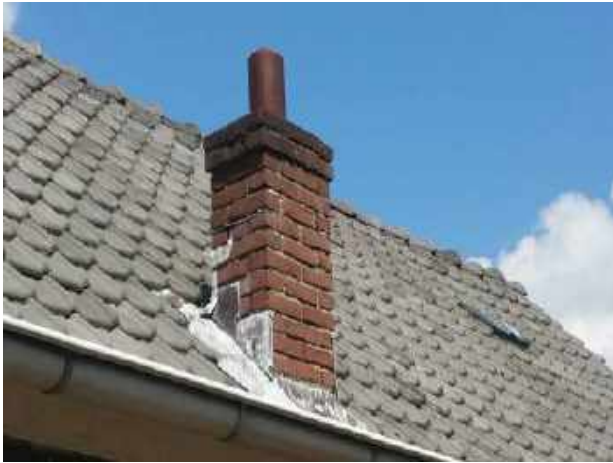
FB11: De rookgasafvoer op het gemetselde kanaal is van gres.

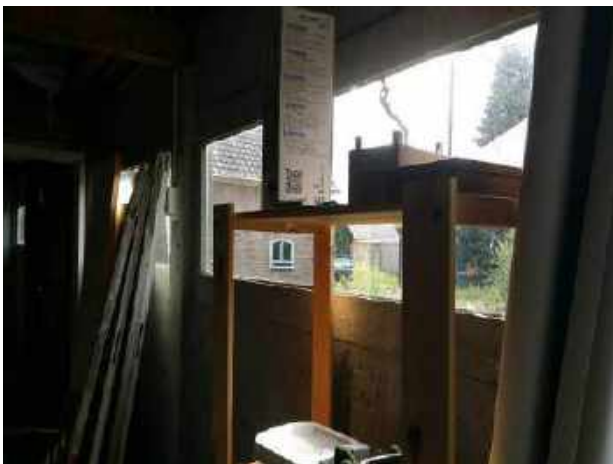
FB12: Tussen de kozijnen en de beglazing van dit deel van de garage is geen asbestverdachte kit waargenomen.

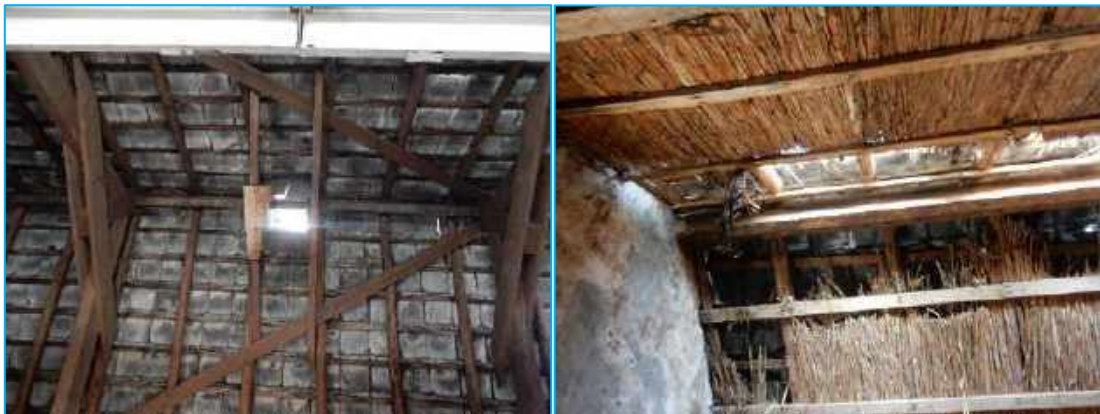
De opstallen hebben geen elementen als spouw of gevelbetimmering waarvan vleermuizen gebruik kunnen maken. Bij de meeste opstallen is geen dakbeschot aanwezig. Het dak van de boerderij heeft dakpannen en riet als isolatie. In principe kunnen vleermuizen gebruik maken van de ruimte tussen de dakpannen en het riet. Echter, in onderhavige situatie wordt dit niet verwacht omdat het riet bij de gevels en de nok veelal verdwenen is. Hierdoor zal het in de ruimte tussen de pannen en het riet tochtig en vochtig zijn en komt er licht op de zolder. Tevens is het dak makkelijk toegankelijk voor roofdieren, dit geeft vleermuizen waarschijnlijk een onveilig gevoel.

*Foto's: Ontbreken dakbeschot schuur en ontbreken riet bij nok en gevels boerderij.*

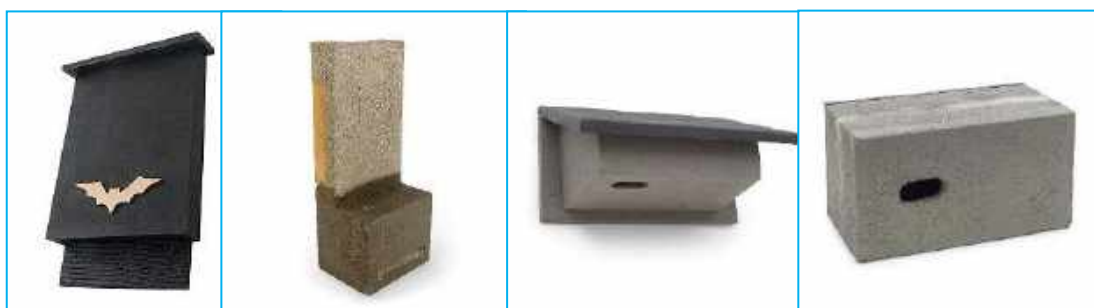
Bij de nieuwbouw kan rekening worden gehouden met huismussen door zogenaamde vogelvides (o.a. te vinden op [monier.nl](http://monier.nl)), of een dergelijke constructie toe te passen, in plaats van vogelschroot. Tevens kunnen speciale nestkasten voor de huismus, gierzwaluw, huiszwaluw en vleermuizen worden ingebouwd of worden aangebracht. Over dit zogenaamde natuur-inclusief bouwen is tegenwoordig veel te vinden op internet. Het is raadzaam om wel een ecooloog/ ter zake kundige bij aanschaf en plaatsing te betrekken opdat er het hoogste rendement uit de kasten gehaald kan worden.

Voorbeelden voorzieningen huismus, huiszwaluw, vleermuizen en gierzwaluw (bron: VivaraPro).
