Rapportage partijkeuring

Bodemlaag Dp1 1,0 - 3,7 m-mv kelder politiebureau Hilversum

Certicon rapportnummer : P2022-1129

Ede, 29 juli 2022

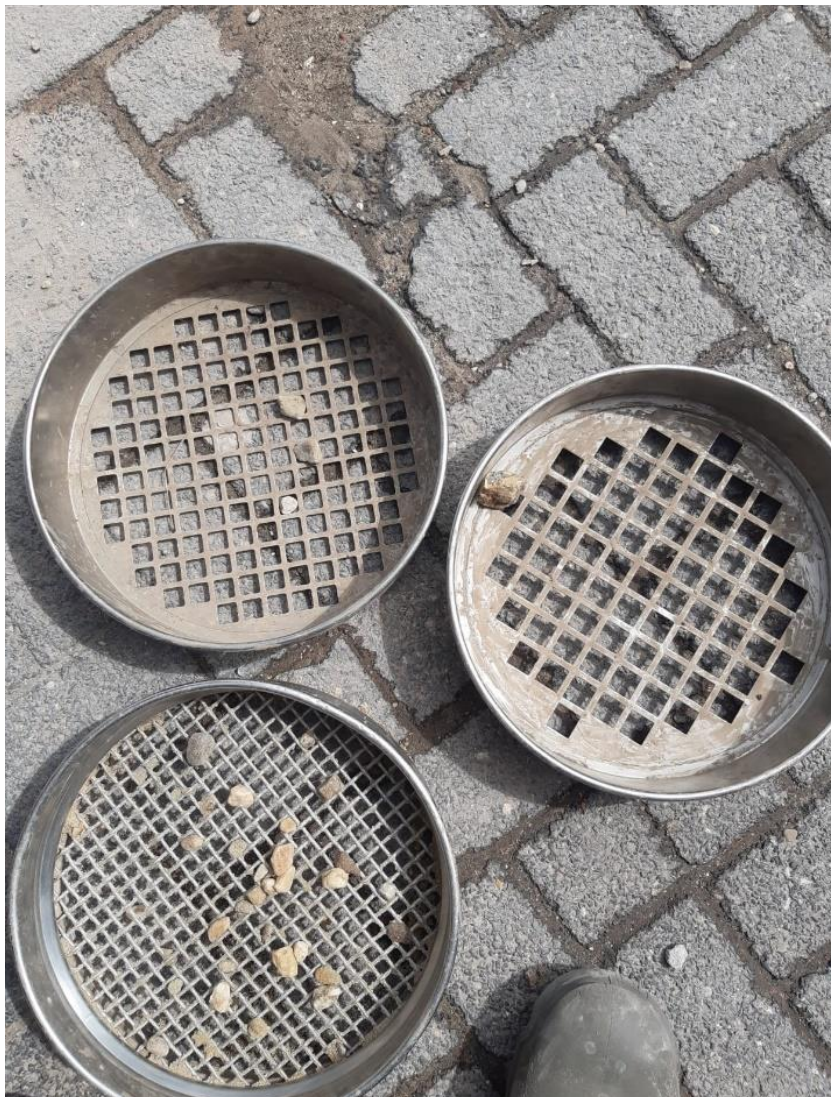
Bij de veldwerkzaamheden is aan de hand van een zeefproef (zie de bijlagen) het percentage en type bodemvreemd materiaal bepaald. Er is geen bodemvreemd materiaal aangetroffen in de partij.

P2022-1129, Bodemlaag Dp1 1,0 - 3,7 m-mv kelder politiebureau Hilversum, foto zeefproef
