Rapportage partijkeuring

Bodemlaag Dp2 1,0 - 3,7 m-mv kelder politiebureau Hilversum

Certicon rapportnummer : P2022-1130

Ede, 29 juli 2022

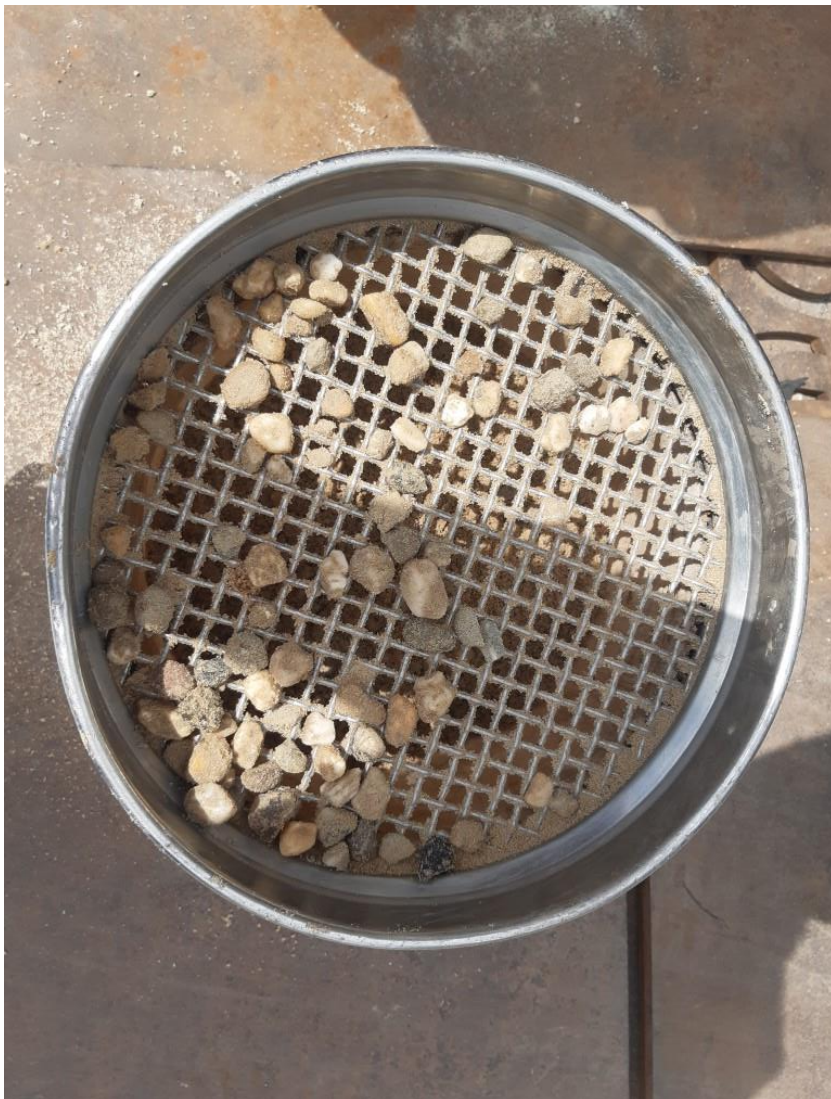
P2022-1130, Bodemlaag Dp2 1,0 - 3,7 m-mv kelder politiebureau Hilversum, foto zeefproef

Bij de veldwerkzaamheden is aan de hand van een zeefproef (zie de bijlagen) het percentage en type bodemvreemd materiaal bepaald. Er is geen bodemvreemd materiaal aangetroffen in de partij.
