## **Rapport**

Nader asbestonderzoek d.m.v. sleuven op  
de locatie Havenstraat 307 te Huizen

Documentnr: 0814-MIL4551

Datum: 20 augustus 2014

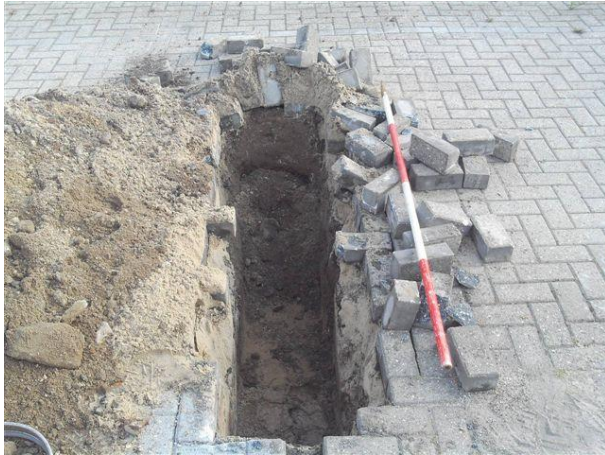
foto 1 sleuf SL03

In alle sleuven zijn in de laag van circa 0,2-0,8 m-mv bijmengingen met puin, beton, grind, hout en/of baksteen aangetroffen. Dezelfde laag is in vijf van de zeven sleuven sterk tot uiterst kalkhoudend.

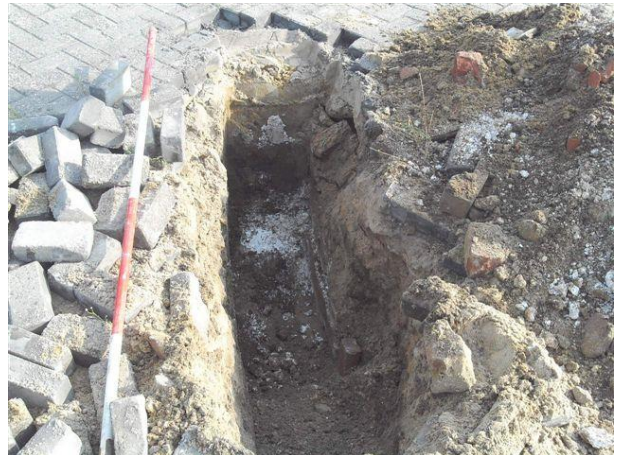
foto 4 sleuf SL04

In de geanalyseerde grondmonsters van sleuf 04 en sleuf 05 is asbest aangetroffen. De gewogen concentratie aan asbest blijft in beide gevallen onder de toegestane hoeveelheid van 100 mg/kg ds.

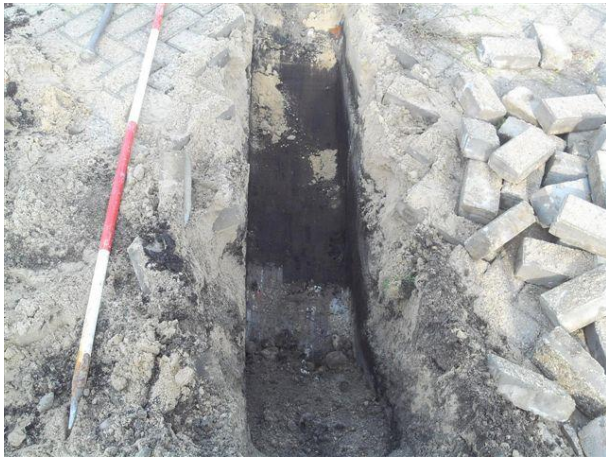
foto 5 sleuf SL06

Uit bovenstaande tabel blijkt dat het verdachte plaatmateriaal in de sleuven 05 en 06 asbest houdend is. Het aangetroffen plaatje in sleuf 05 bestaat voor 10 tot 15% uit hechtgebonden chrysotiel. Het plaatse uit sleuf 06 bestaat voor 2-5 % uit hechtgebonden chrysotiel.

Het berekende asbest gehalte in de grond van de sleuven 05 en 06, daar waar stukjes asbest houdend plaatmateriaal is aangetroffen, blijft onder de 10 mg/kg ds. Het berekende gehalte asbest in sleuf 05 is 77,7 mg/kg ds en in sleuf 06 is het gehalte 26,6 mg/kg ds.

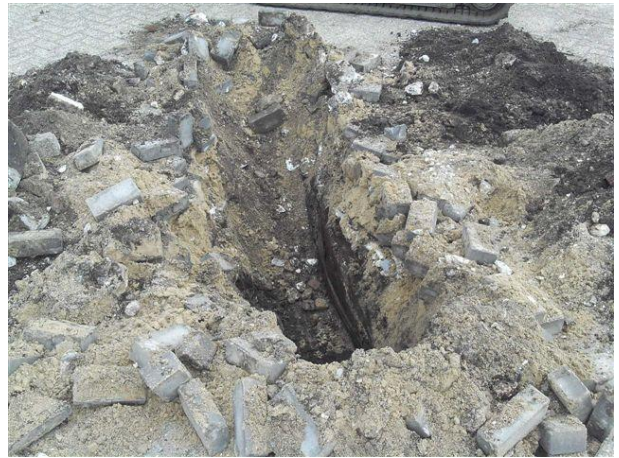
foto 6 sleuf SL05

Uit bovenstaande tabel blijkt dat het berekende gehalte asbest in de bodem ter plaatse van sleuf SL05 de norm van 100 mg/kg ds overschrijdt.

De som van de gemeten hoeveelheid asbest in de grond (63,2 mg/kg ds) en de berekende hoeveelheid ten gevolge van asbest houdend plaatmateriaal (77,7 mg/kg ds) in sleuf 05, overschrijdt de norm van 100 mg/kg ds. De grond in sleuf 05 is verontreinigd met asbest.

De grond in de overige sleuven is niet verontreinigd met asbest. De asbest verontreiniging is daarmee afgeperkt. De verontreiniging bevindt zich mogelijk 3 meter aan weerszijden van sleuf SL05 en heeft een geschatte laag dikte van 0,7 meter. Het volume asbest verontreinigde grond bedraagt dan 2,1 m<sup>3</sup>.

Indien er grondroerende werkzaamheden plaats gaan vinden ter plaatse van sleuf 05 wordt geadviseerd als het materiaal groter dan 16mm als asbest verdacht materiaal af te voeren.

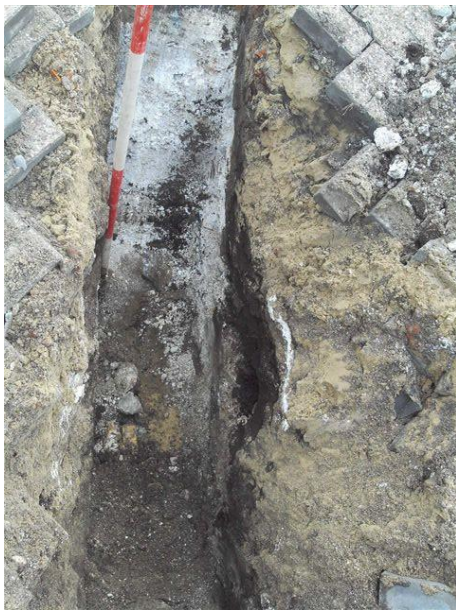
foto 7 sleuf SL01

Uit bovenstaande tabel blijkt dat in de geanalyseerde grondmonsters van sleuf 01 en sleuf 06 geen asbest is aangetroffen.

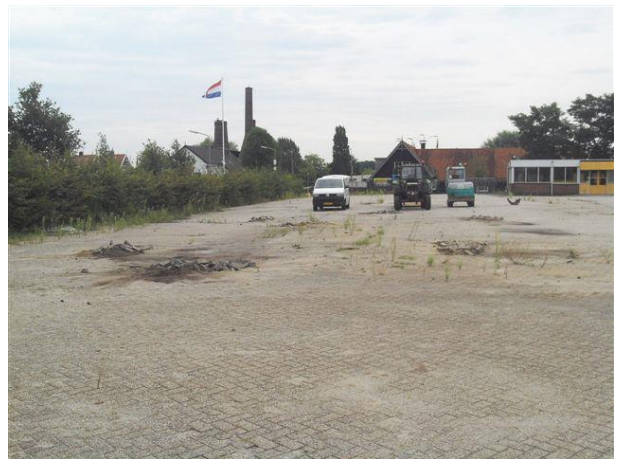
foto 8 overzicht

Voorafgaand aan het veldwerk is het terrein volgens de NEN 5707 visueel geïnspecteerd op asbestverdacht materiaal. Het gehele terrein is verhard met klinkers. Er is op de verhardingslaag visueel geen asbestverdacht materiaal aangetroffen. Er was geen sprake van opgeslagen goederen of afval. De vrijgekomen grond uit de sleuven is visueel geïnspecteerd op de aanwezigheid van asbestverdachte materialen groter dan 16 mm. In twee sleuven is in het opgegraven materiaal asbestverdacht plaatmateriaal aangetroffen (SL05 en SL06). De asbestverdachte materialen zijn in het veld gewogen en verzameld voor analyse op asbest.

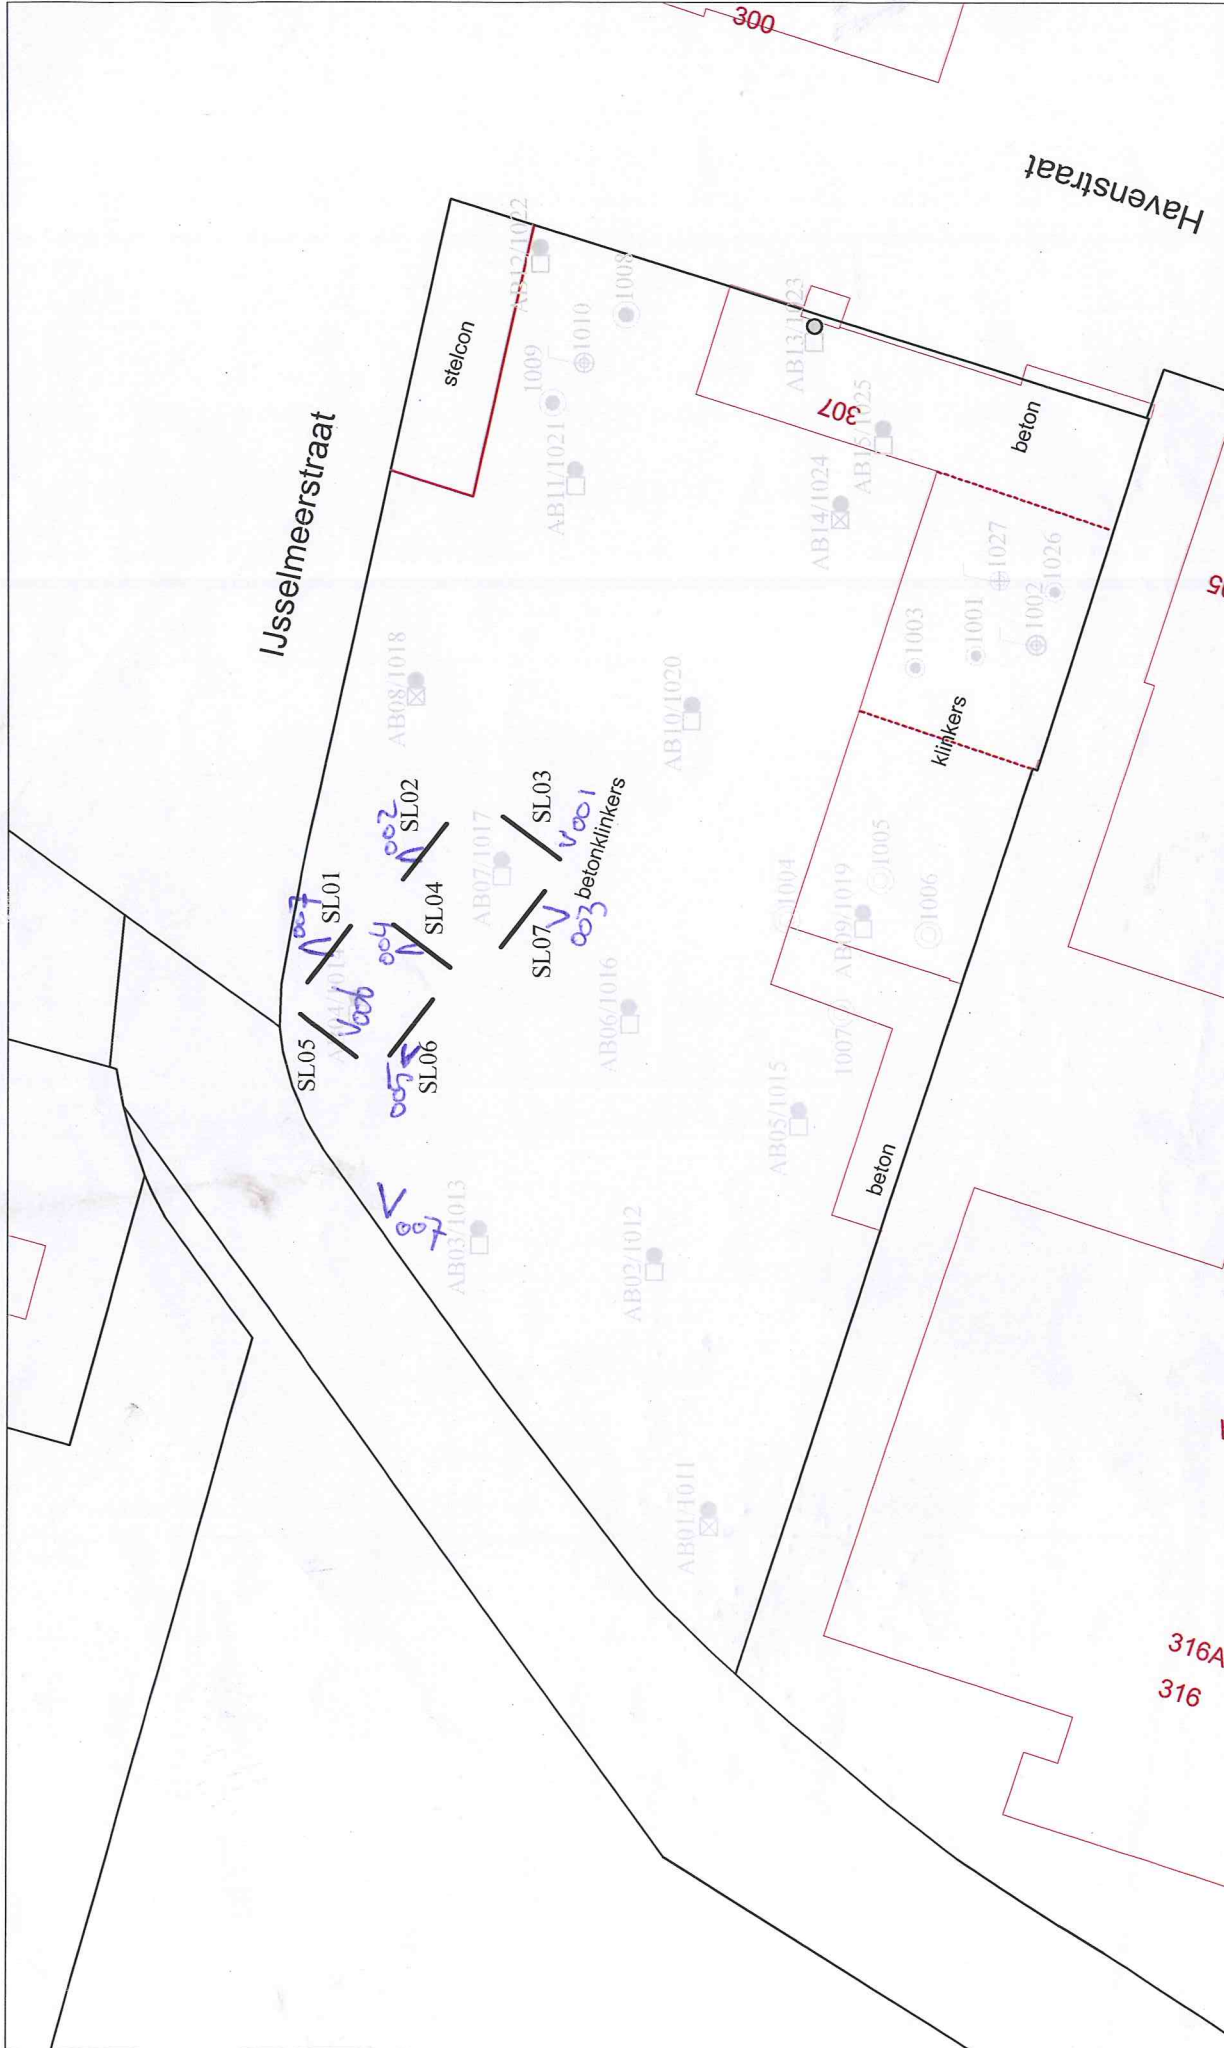
**EERDERE BORINGEN**  
 peilbuis tot max. 4,0 m -mv  
 boring tot 1,0 m -mv  
 boring tot 0,5 m -mv  
 boring tot 2,0 a 3,0 m -mv

**UIT TE VOEREN VELDWERK**  
 SL01 Asbest stuf, afmeting minimaal 2,0 m x 0,5 m x 0,6 m.
