Asbestonderzoek

Projectnummer: 0914-MIL4565

Onderzoekslocatie: Havenstraat 307 te Huizen

Afperkend onderzoek naar asbest in de bodem door middel van sleuven op de locatie Havenstraat 307 te Huizen

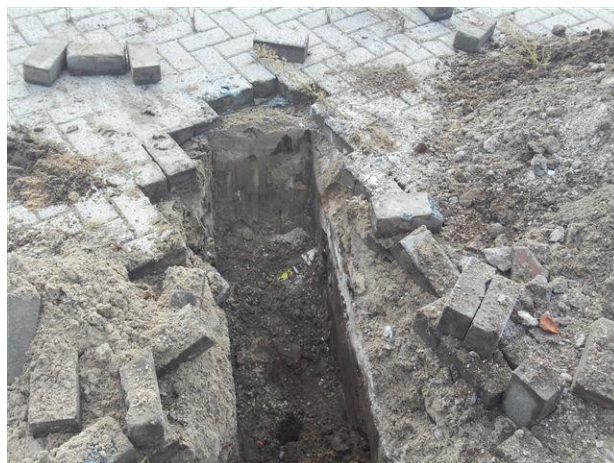
foto 06 sleuf SL106

Ter plaatse van sleuf SL106 is een gasleiding in de bodem aangetroffen.

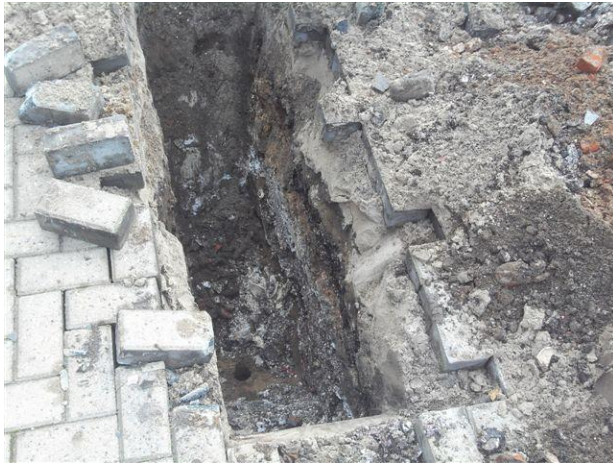
foto 07 sleuf SL107

In de sleuven SL107, SL108, SL111, SL112 en SL114 is meer dan 20% bodemvreemd materiaal aangetroffen. Van deze sleuven is de grond, volgens de geldende voorschriften, met twee 10 liter emmers bemonsterd.
