Voorstel aan college B&W van Huizen

Zaaknummer / Documentnummer	Z.252334 / D.1423199
Datum document	9 november 2022
Onderwerp	Monumentstatus St. Vituskerk Huizen
Opsteller	Jongsma, Henk
Afdeling	team Vergunningen, toezicht en handhaving
Portefeuillehouder	R. Boom
Vertrouwelijkheid	Openbaar
Geheimhouding	Nee

Huizen, Hooghuizenweg 36 (Sint Vitus)

cultuurhistorische verkenning

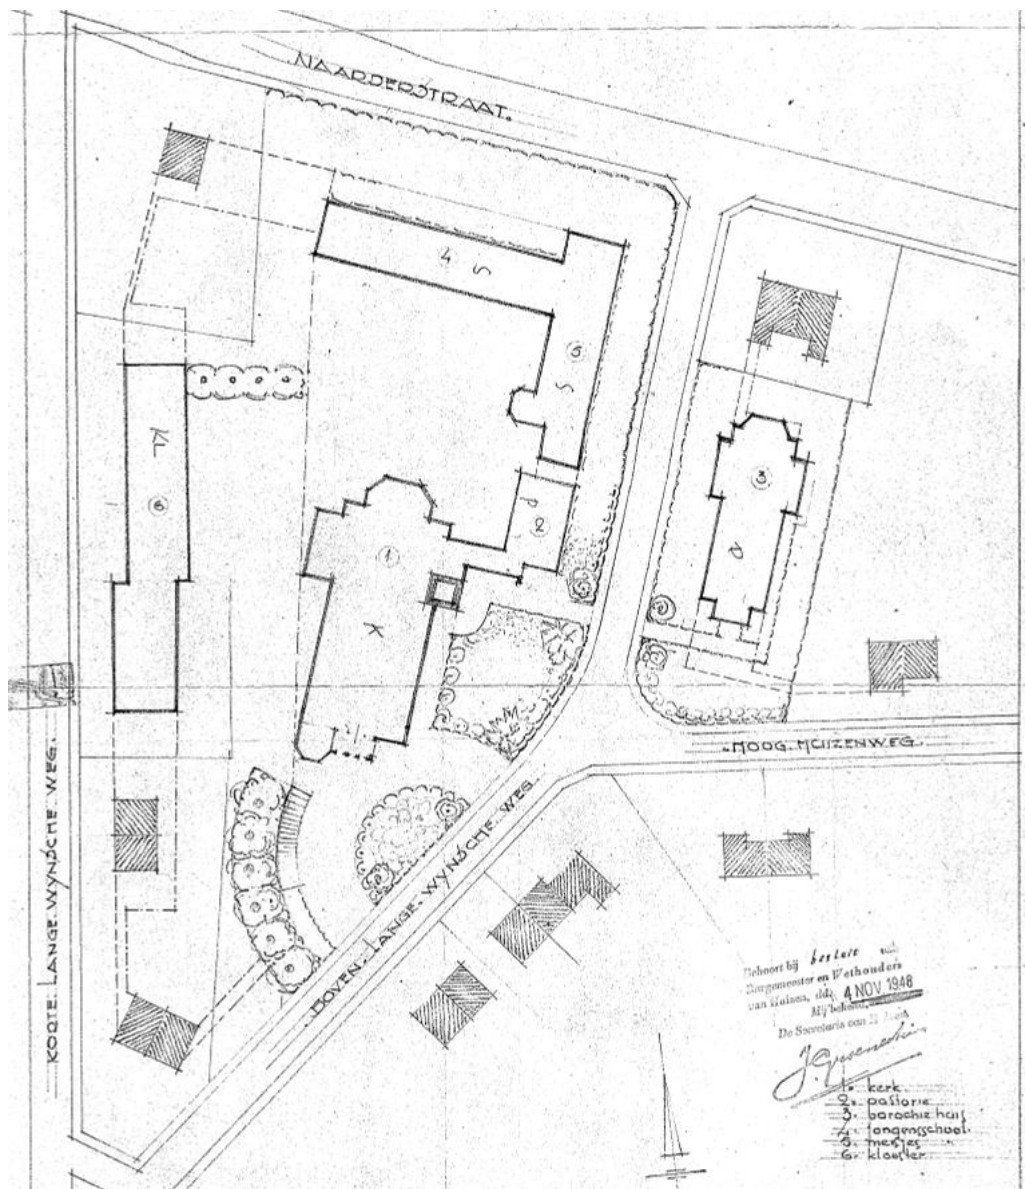
Situatieplan uit 1948 door S.G. Barenbrug (Gemeente Huizen, bouwdoossier)

De Sint-Vitusparochie ontwikkelde een plan voor een parochiecentrum aan de westzijde van Huizen. Als eerste is een parochiehuis gebouwd op de hoek van de Hooghuizenweg en de Bovenlangewijnseweg, dat tijdelijk werd ingericht als noodkerk. Aan de overzijde van de Bovenlangewijnseweg zou een grotere kerk gebouwd worden, met daaromheen een pastorie, een jongensschool, een meisjesschool en een klooster. Er zijn twee versies van dit plan bekend, namelijk het situatieplan uit 1948 als onderdeel van de bouwaanvraag van het parochiehuis en een maquette uit circa 1952 door Multiart.⁵ Op de maquette zijn de positie van de kerk en de school verwisseld ten opzichte van het situatieplan. Het klooster heeft een compactere vorm. Deze plannen zijn echter nooit gerealiseerd; het bleef bij de bouw van het parochiehuis. Het tijdelijk gebruik als noodkerk werd permanent. Huizen ontwikkelde zich veel sterker in oostelijke richting dan in westelijke, waarop in 1980 in de Huizermaat aan de oostzijde van Huizen de Sint-Thomaskerk werd gebouwd.

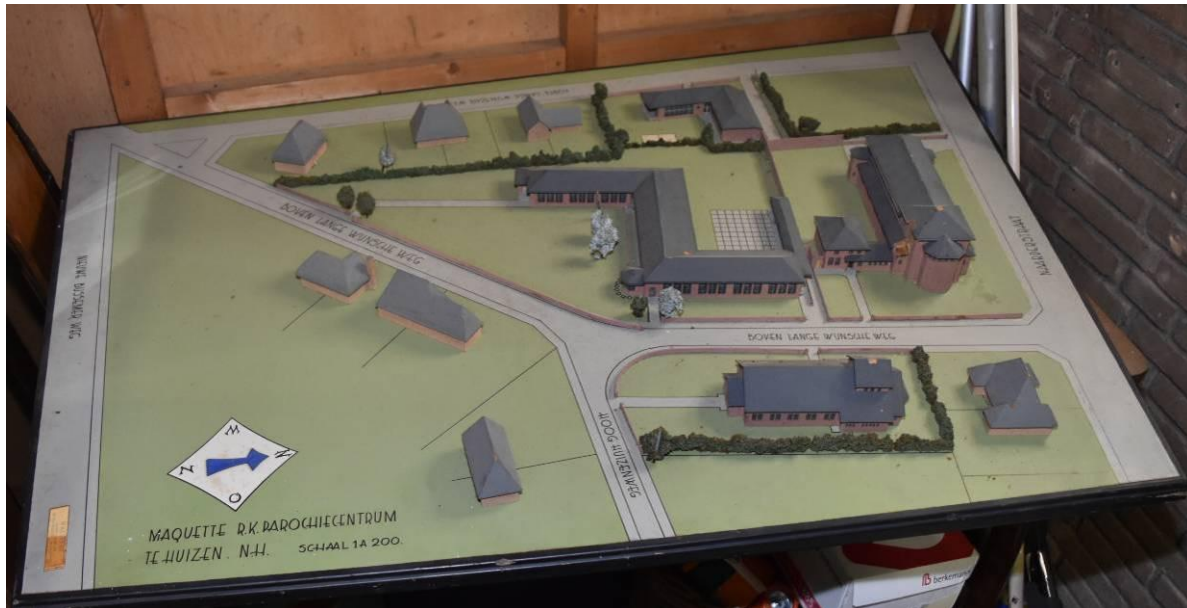
Maquette van het beoogde r.k.-parochiecentrum door Multiart uit ca. 1952, opgesteld in het zangkoor van de kerk

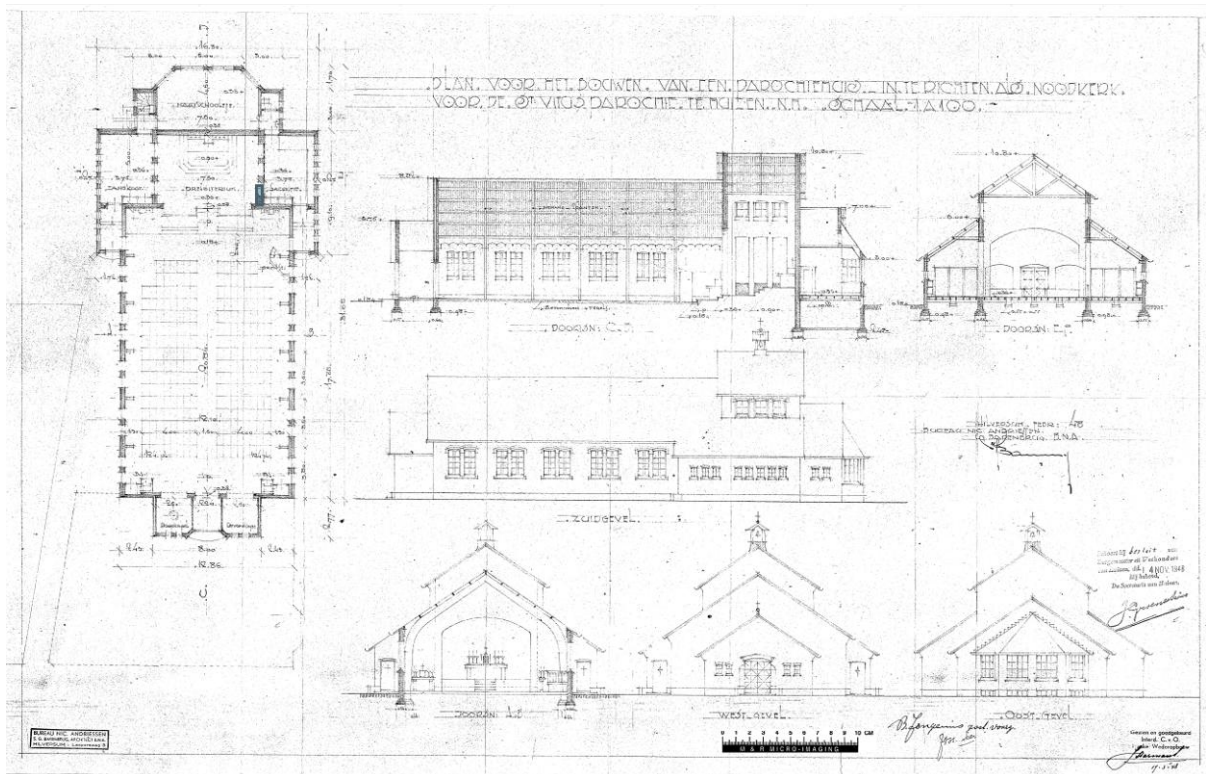
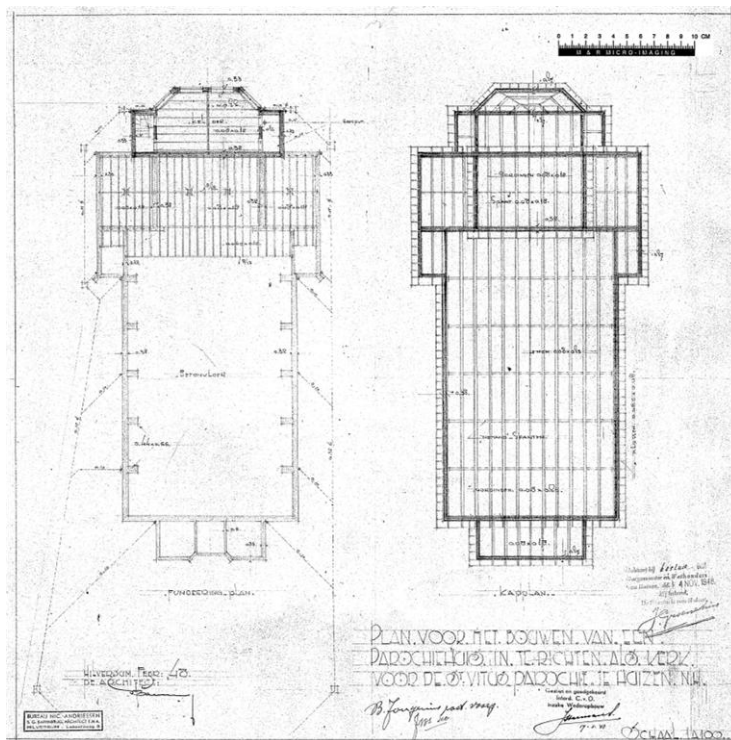
Ontwerptekeningen uit 1948 door S.G. Barenbrug (Gemeente Huizen, bouwdoosier)

Vanwege het beoogde gebruik als parochiehuis kreeg de Sint-Vituskerk de vorm van een bescheiden zaalkerk. De kerk was niet georiënteerd. Het eenlaagse pand stond op een grondvlak in de vorm van een Latijns kruis. Het koor was verhoogd. Aan de voorzijde (zuidzijde) was een lager entreeportaal en aan de achterzijde een lagere aanbouw. De zadeldaken van de verschillende bouwdelen lagen met de nok haaks op de voorgevel. Het gebouw had geen toren.

Het kerkgebouw was ingedeeld met in het entreeportaal een vestibule en links een doopkapel en rechts een devotiekapel (Mariakapel). Erachter lag de kerkzaal met 248 zitplaatsen, twee biechtstoelen en een preekstoel. De houten kerkbanken stonden opgesteld in twee rijen ter weerszijden van een middenpad. Achterin was het verhoogde koor met links een ruimte voor het zangkoor en rechts de sacristie. In de aanbouw achter het koor bevond zich nog een naaischooltje. Onder de achteraanbouw was een kelder. Het oorspronkelijke gebouw is nog in hoge mate aanwezig; voor een uitgebreidere beschrijving wordt verwezen naar het volgende hoofdstuk.

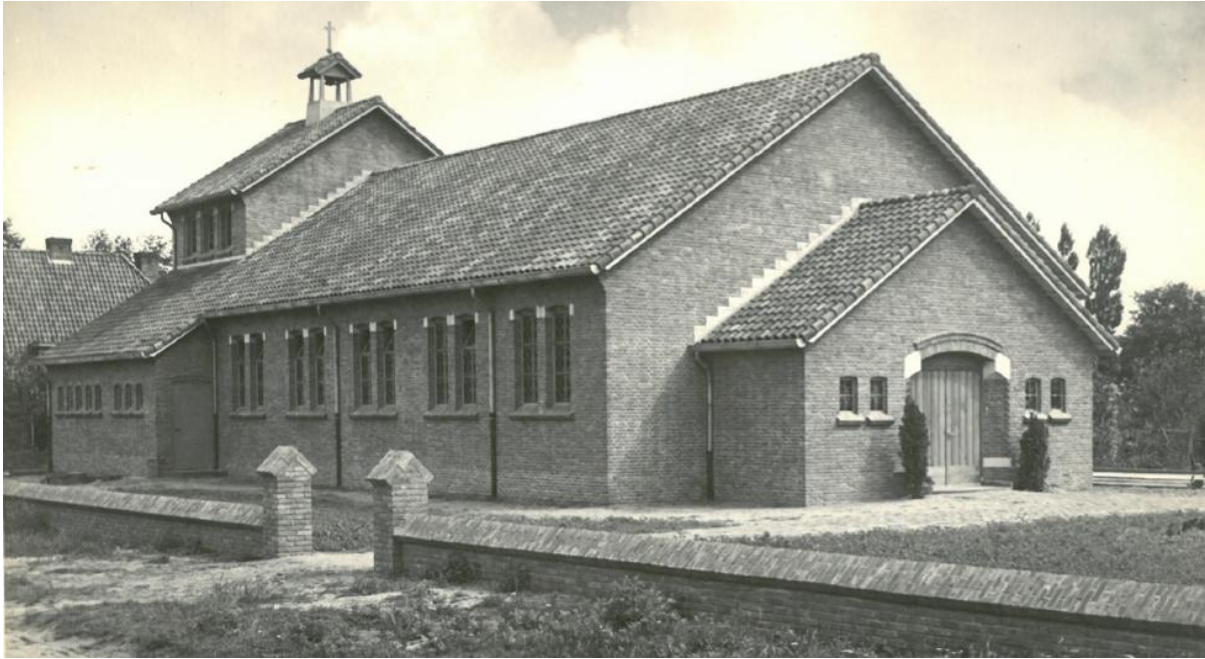
Het kerkgebouw in 1949 (archief eigenaar)

Het kerkgebouw werd vormgegeven in de shake-hands-stijl. Deze stijl uit de wederopbouw combineerde traditionalisme met modernisme. Een voorbeeld van dit laatste is de constructie van geprefabriceerde, gelamineerde houten spanten. Het traditionalisme is te herkennen in het kruisvormige grondvlak, de toepassing van handvormbaksteen, de met pannen gedekte zadeldaken, de uitkragingen in het metselwerk, de segmentboogvensters met afzaat en glas-in-lood. De architectonische nadruk op het koor door middel van een dakverhoging is een naoorlogse echo van de rooms-katholieke kerkbouw uit de periode van de Liturgische Beweging uit het begin van de twintigste eeuw. Deze streefde naar herstel en bevordering van de liturgie en was met name gericht op de actieve deelname aan de liturgie door de gelovigen.⁸ Ook de lichtinval was een belangrijk middel om de importantie van het koor en het altaar te benadrukken. De kleur van het glas-in-lood is er donkerder en paarser dan die van de schipvensters, waardoor er sprake is van een mystieke en meer indirecte lichtinval op het altaar.

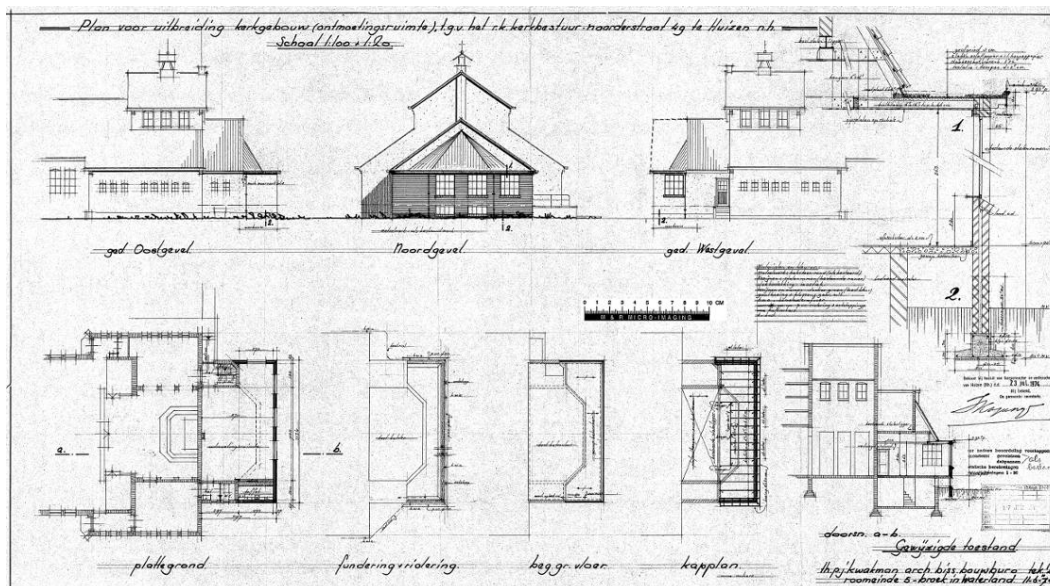
Ontwerptekening uit 1974 (Gemeente Huizen, bouwdoosier)

Door de jaren heen is het kerkgebouw weinig veranderd. Alleen in 1974 is de achteraanbouw vergroot tot een ontmoetingsruimte. Het ontwerp was van de hand van Th.P.J. Kwakman, architect van het bisschoppelijk bouw bureau. Hoogstwaarschijnlijk zijn de oorspronkelijke stalen ramen van de achteraanbouw herplaatst in de nieuwe gevels. Het plan is in iets gewijzigde vorm uitgevoerd: het zadeldak boven de achteraanbouw werd namelijk doorgetrokken over de uitbreiding ten koste van het bestaande driezijdige tentdak. Op de tekening van de bestaande toestand is voor het eerst het orgel in de ruimte links van het koor weergegeven, maar mogelijk stond het orgel hier al veel langer.¹⁰

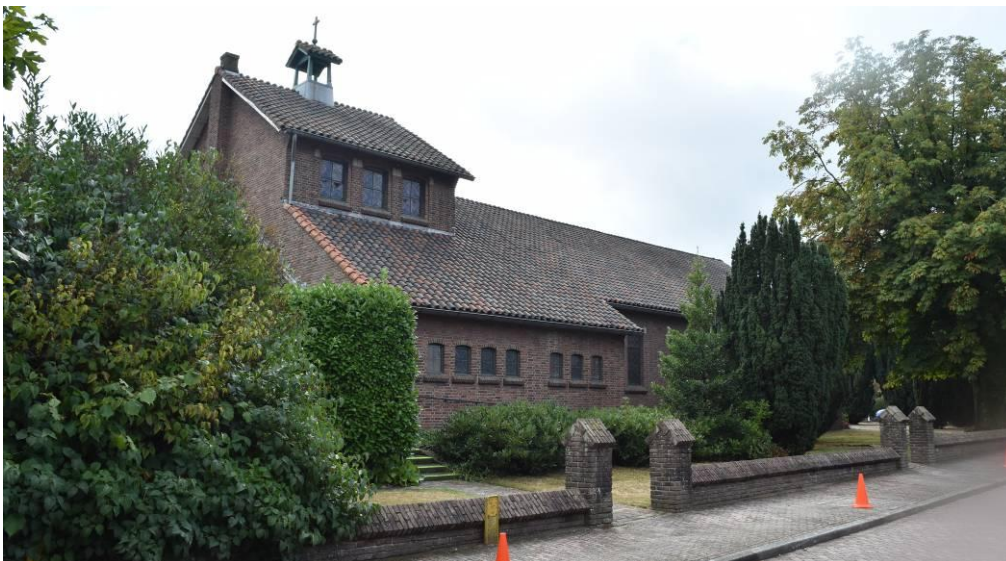
Het kerkterrein aan de Bovenlangewijnseweg

Het kerkgebouw bevindt zich aan de noordoostzijde van het kruispunt Bovenlangewijnseweg-Hooghuizenweg. De voorzijde van de kerk (zuidzijde) is gericht naar de Hooghuizenweg. De vrijstaande kerk ligt op enige afstand van de straat en is omgeven door een tuin. Deze is ingericht als een gazon met verschillende soorten bomen en heesters. Door de tuin slingert een verhard pad. Aan de oostzijde is meer verharding ten behoeve van het fietsparkeren. Een lage tuinmuur uit de bouwtijd scheidt de tuin van de stoep.

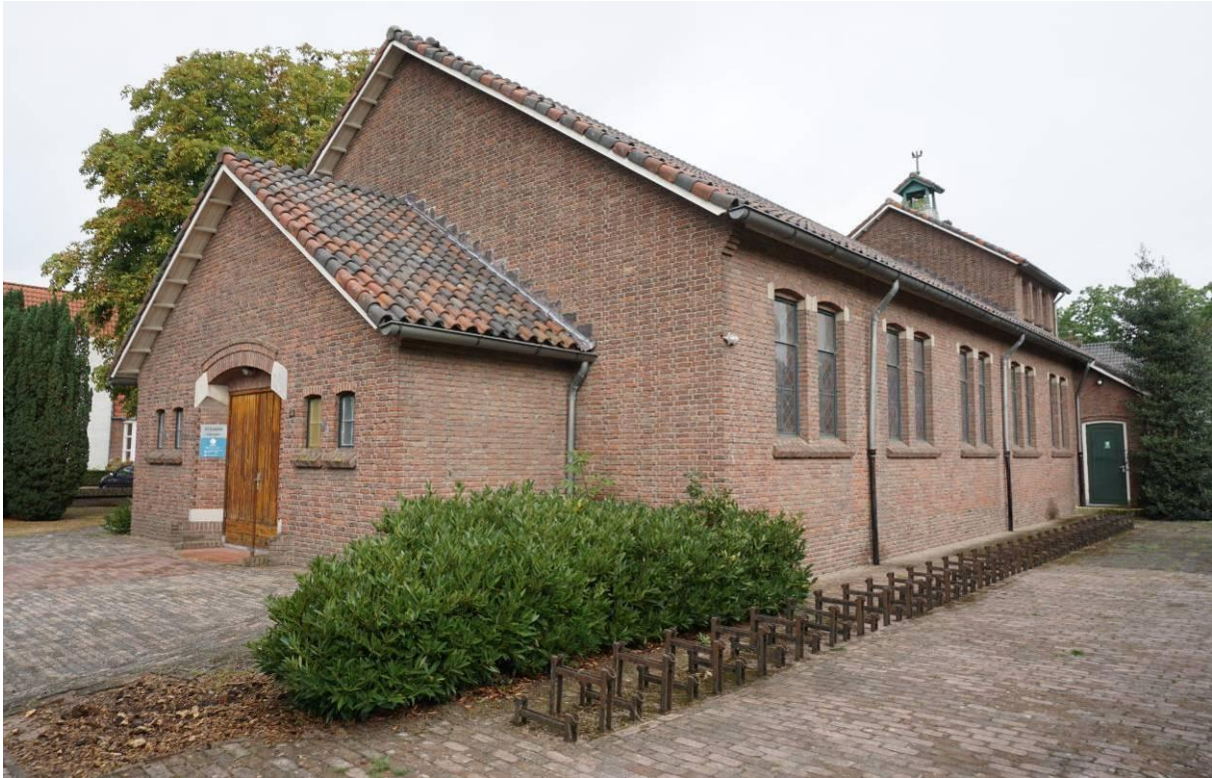
Het kerkgebouw met entreeportaal, schip, dwarsschip en dakopbouw boven de viering

De zaalkerk is bescheiden van afmetingen en kent een symmetrische opzet. Het eenlaagse gebouw staat op een grondvlak in de vorm van een Latijns kruis. Aan de zuidzijde (voorzijde) is een lager entreeportaal. De viering, waar zich inpandig het koor met het altaar bevindt, is hoger opgetrokken tot een dakopbouw. Aan de noordzijde (achterzijde) is een lagere aanbouw. Deze aanbouw is onderkelderd. De zadeldaken van de verschillende bouwdelen liggen met de nok haaks op de zuidgevel.

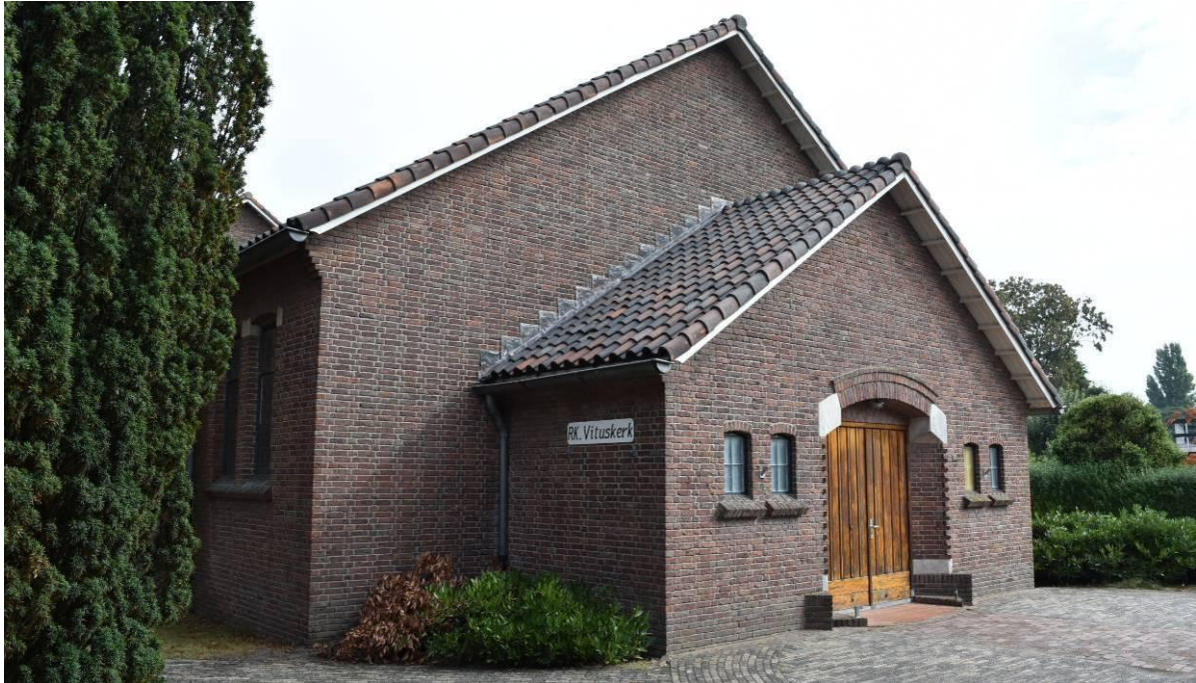
Zuid- en westgevel van het entreeportaal en zuidgevel van het schip

Centraal in de puntgevel is een ondiep, segmentboogvormig portiek met de hoofdingang. Het portiek heeft schuine dagkanten met een uitkragende plint en natuurstenen blokken aan de onder- en bovenzijde. De ontlastingsboog bestaat uit een steens rollaag, een halfsteens rollaag en een koppenlaag. De boogtrommel is gevuld met diagonaal metselwerk. De ingang zelf bestaat uit een dubbele, transparant gelakte strokendeur. Voor de ingang bestaat de bestrating uit rode keramische tegels. Aan weerszijden van het portiek zijn twee getoogde vensters met een stalen vierruits raam (2x2) en een afsluitende halfsteens rollaag.

Beide gevels zijn blind. Aan de westgevel hangt een bord met de kerknaam: *RK. Vituskerk*.

De puntgevel is blind.

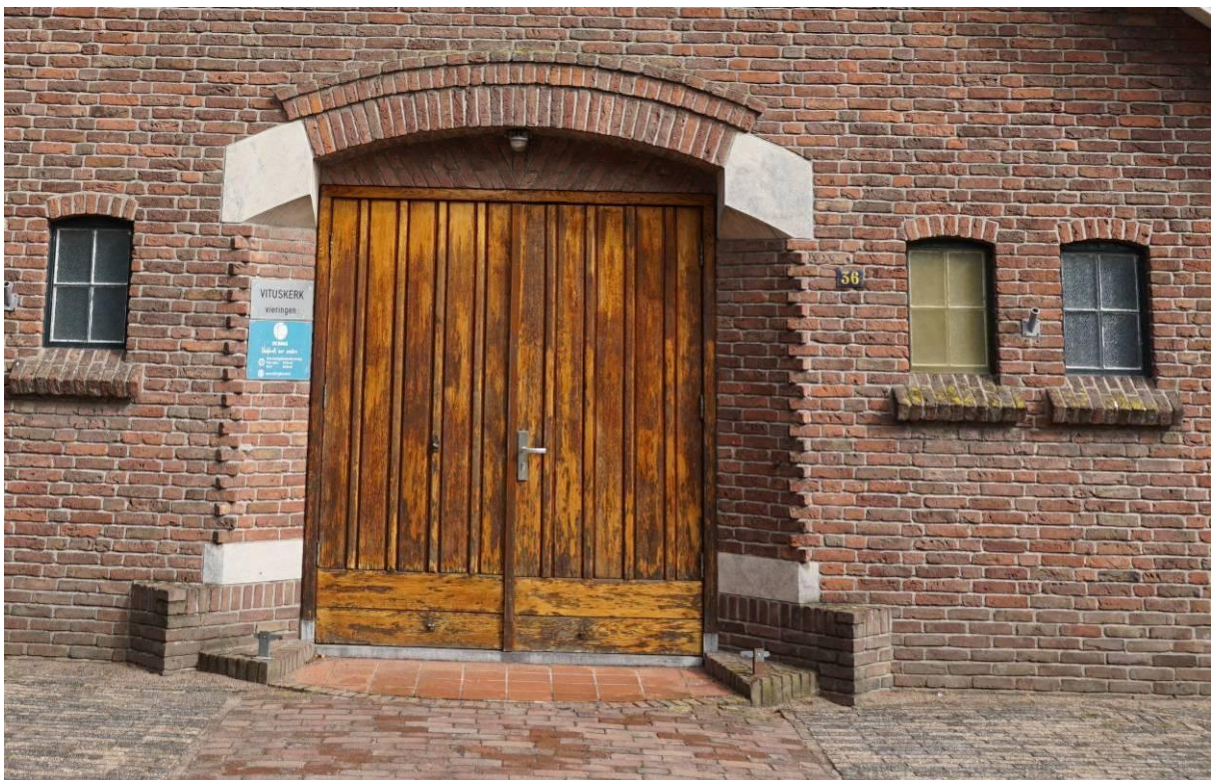
Hoofdingang

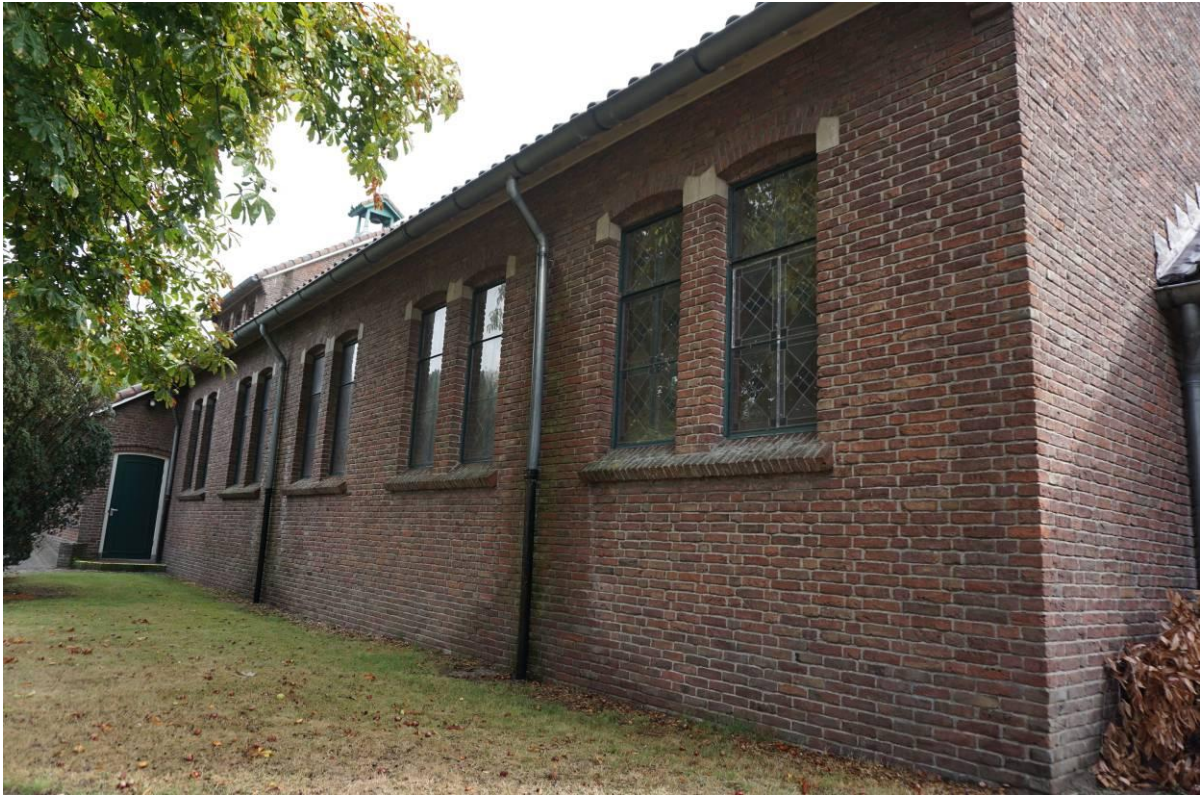
Westgevel van het schip

Beide langshevels zijn vijf traveeën breed. Elke travee heeft twee vensters met één doorlopende lekdorpel; zesruits glas-in-loodramen (2x3); ontlastingsbogen met natuurstenen aanzetblokken en een dubbele halfsteens rollaag; en siermetselwerk in de boogtrommels.

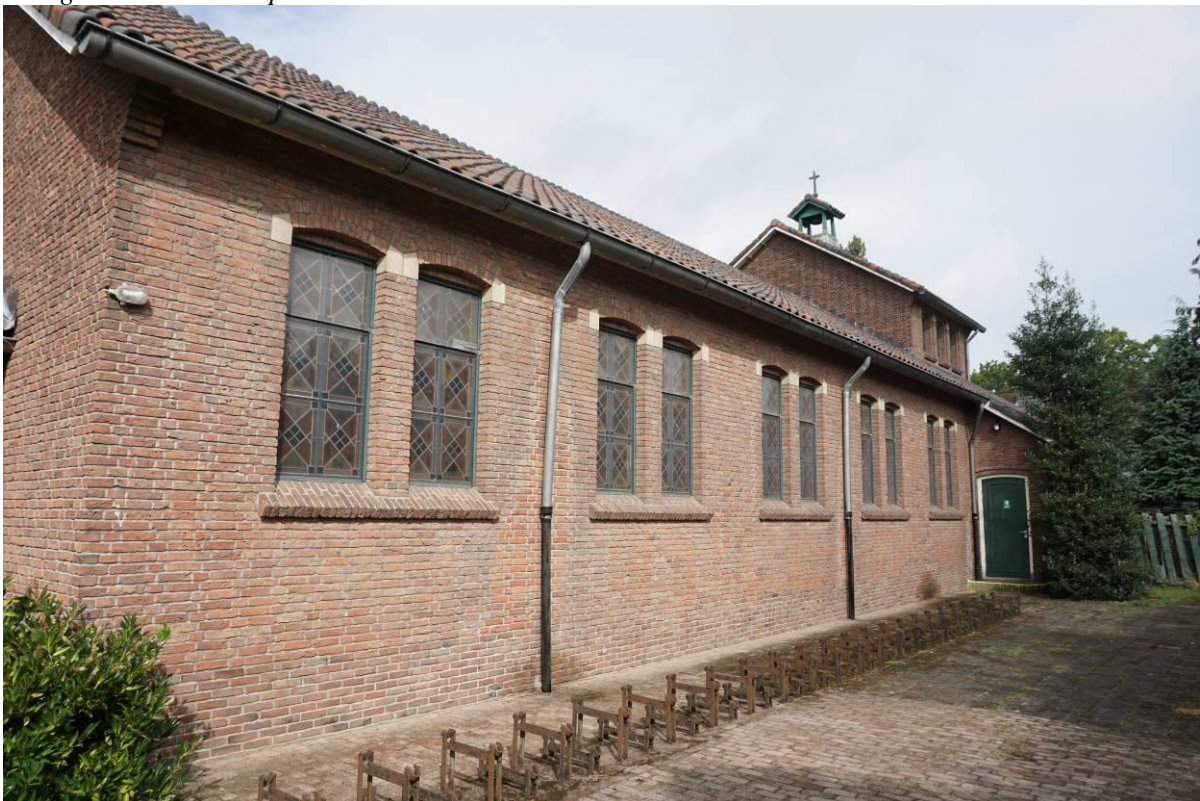
Oostgevel van het schip

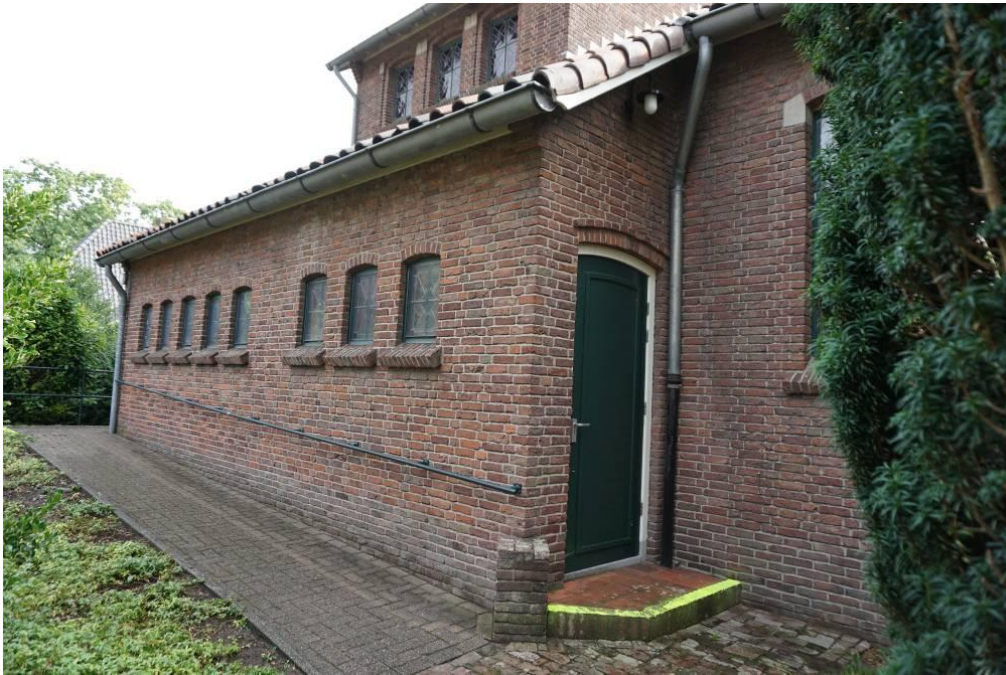
Zuidgevel en westgevel van het dwarsschip

Beide smalle, asymmetrische gevels hebben een lage, overhoekse muurdam. Elke gevel bevat één ingang met een enkele, segmentboogvormige, groen geschilderde deur. De ontlastingsboog bestaat uit een halfsteens rollaag en een koppenlaag. Voor de ingang is een verhoogd stoepje met rode keramische tegels.

Beide gevels bevatten twee reeksen van respectievelijk drie en vijf getoogde vensters. Elk venster heeft een glas-in-loodraam en een afsluitende halfsteens rollaag.

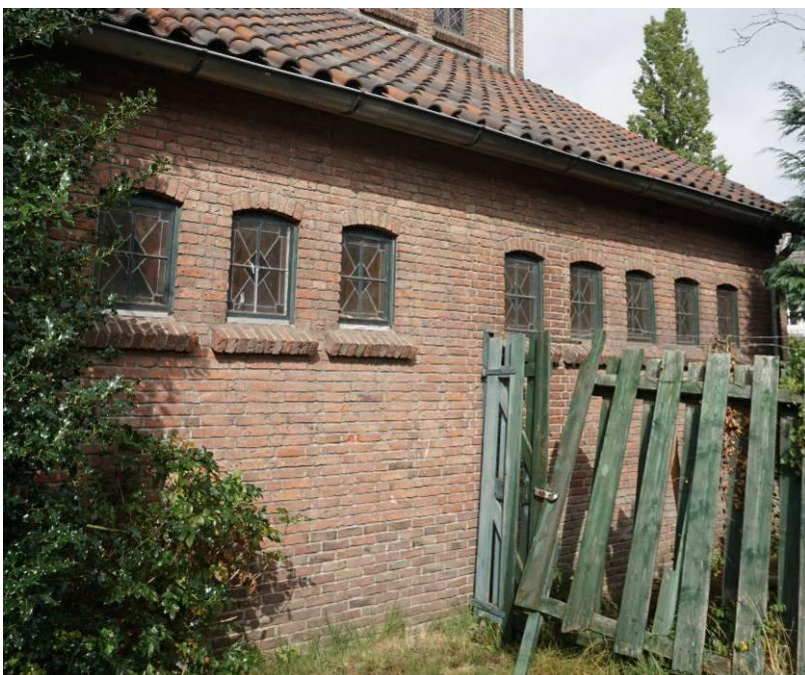
Oostgevel van het dwarsschip

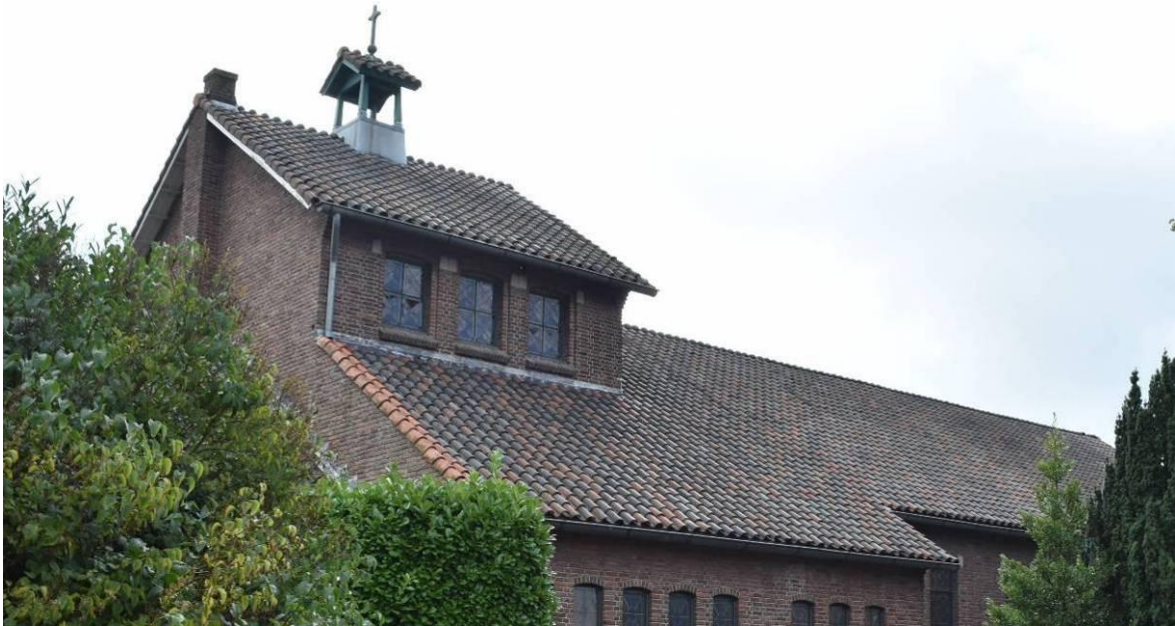
Noordgevel en westgevel van de dakopbouw boven de viering

De blinde gevel is hoog opgetrokken en gaat over in de noordgevel van de dakopbouw boven de viering. Midden tegen de gevel is een buitenloops rookkanaal.

In beide gevels bevinden zich drie vensters met elk een vierruits glas-in-loodraam (2x2); een ontlastingsboog met natuurstenen aanzetblokken en een dubbele halfsteens rollaag; en siermetselwerk in de boogtrommel. Het glas-in-lood is donkerder en paarser van kleur dan dat in het schip en in het dwarschip.

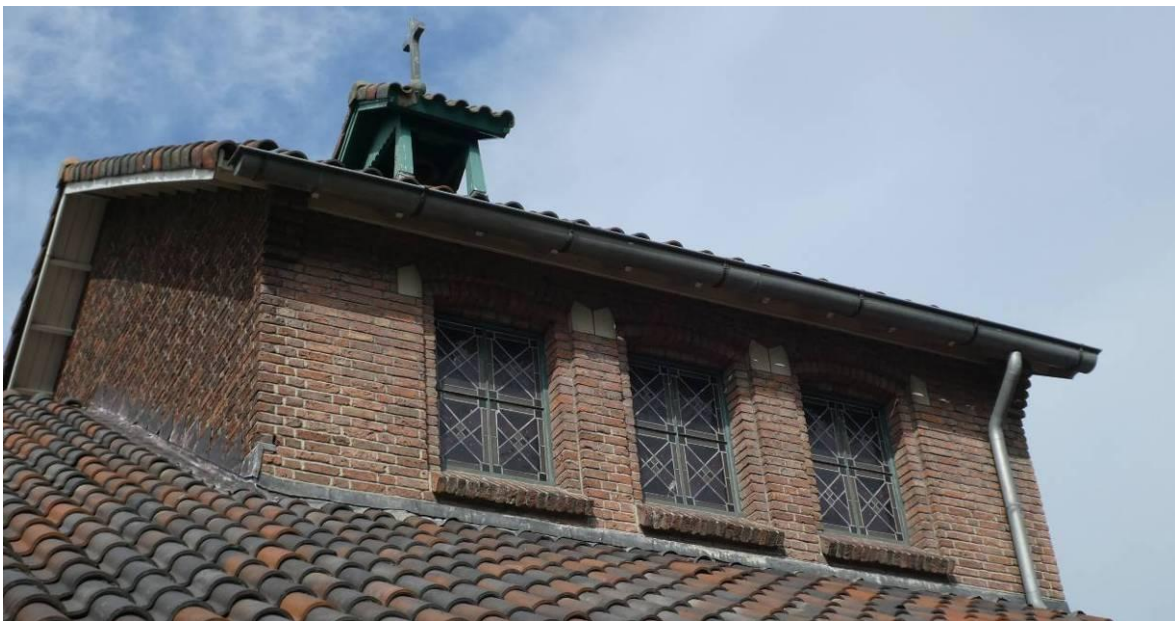
Zuidgevel en oostgevel van de dakopbouw boven de viering

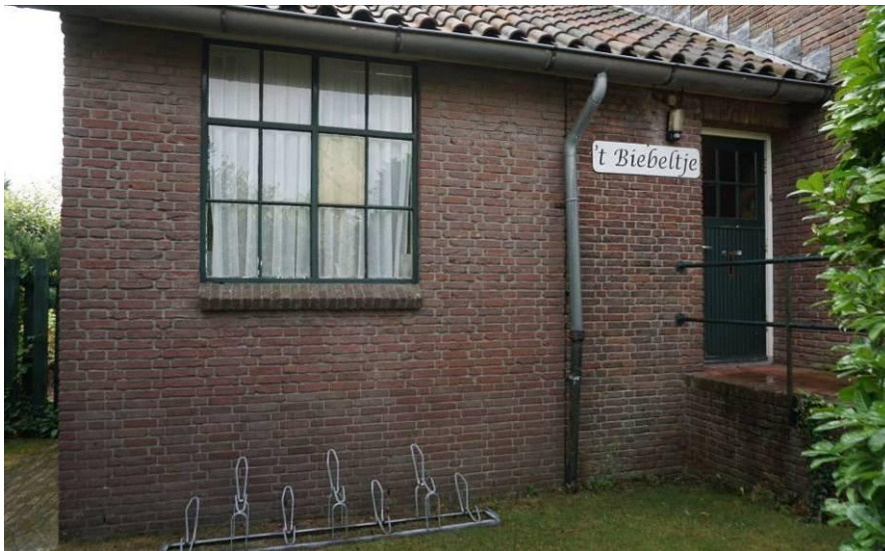
Westgevel van de achteraanbouw

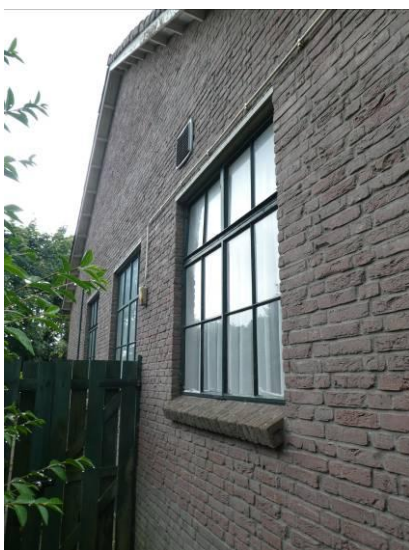
Noordgevel van de achteraanbouw

De asymmetrisch ingedeelde gevel uit 1974 heeft drie rechtgesloten vensters met elk een stalen, twaalfruits raam (4x3); hoogstwaarschijnlijk zijn het herplaatste ramen uit 1949. Ter hoogte van de kelder zijn twee vensters met elk een vierruits raam (4x1).

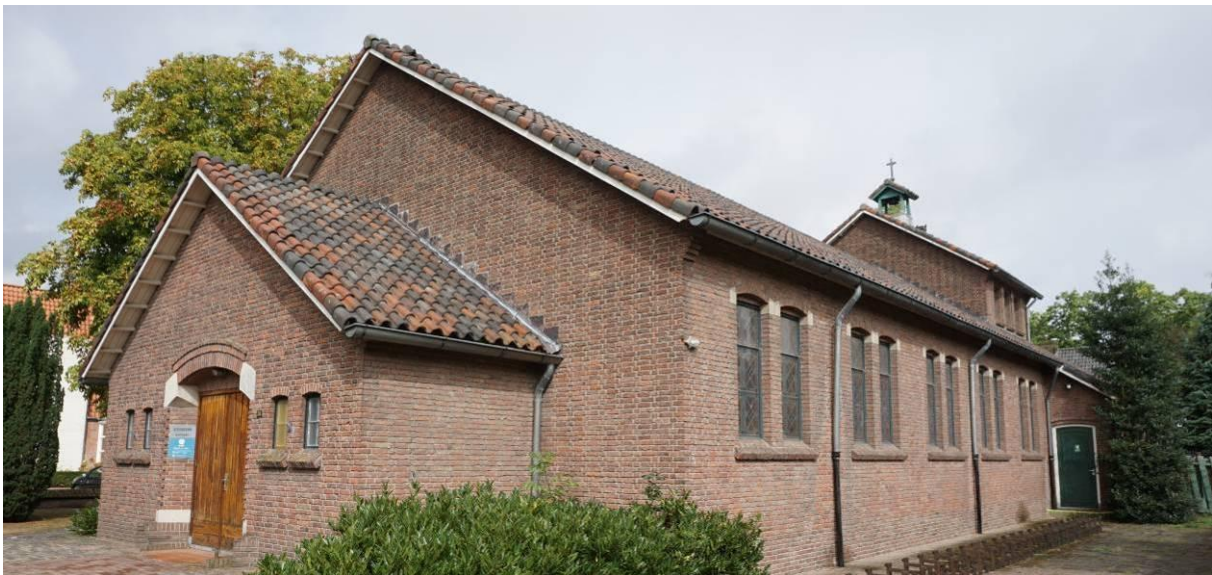
Zadeldaken op verschillende hoogtes

Het entreeportaal, het schip, het dwarsschip, de dakopbouw en de achteraanbouw hebben een zadeldak. De daken van het entreeportaal en de achteraanbouw zijn lager gesitueerd en het dak van de dakopbouw is hoger gesitueerd dan het dak van het schip en het dwarsschip. De nokken liggen steeds haaks op de zuidgevel (in de lengte van het gebouw). De daken hebben een overstek op eenvoudige houten klossen. De dakbedekking bestaat uit een menging van rode en grijze romaanse pannen en ballonvorsten.

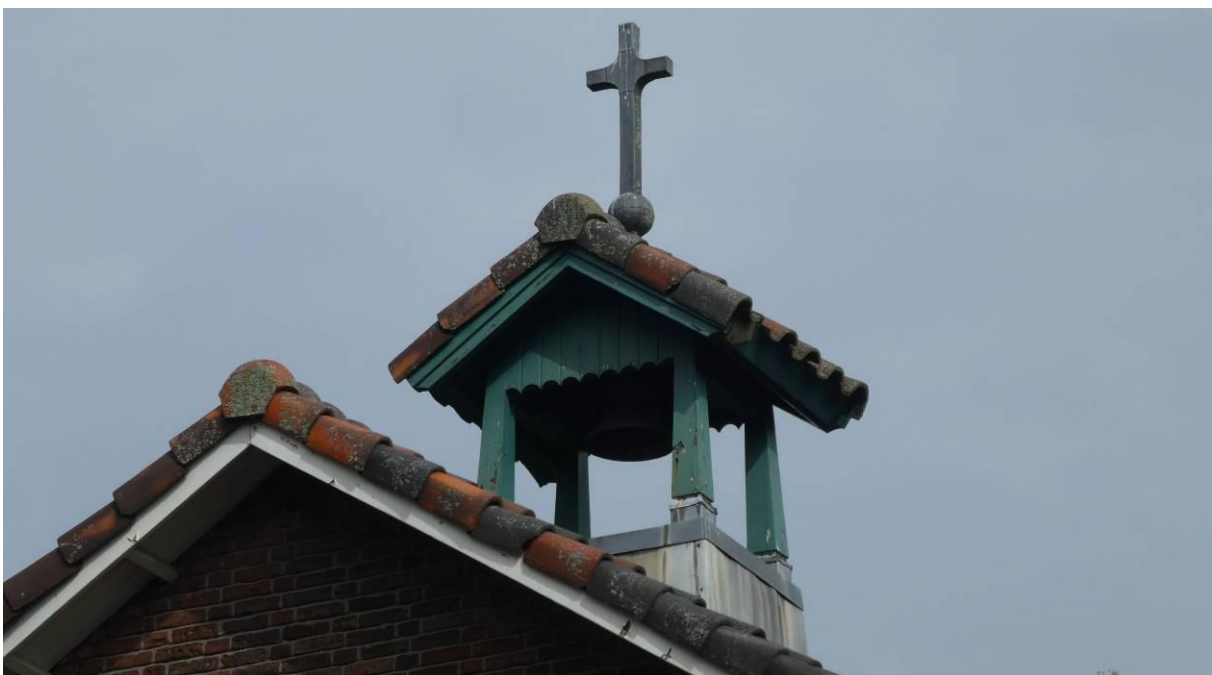
Dakruiter

Op de dakopbouw boven de viering staat een kleine, houten, opengewerkte dakruiter. Hierin hangt één luidklok. Het zadeldakje is gedekt met rode en grijze romaanse pannen en ballonvorsten. Op de nok staat een met lood bekleed kruis.

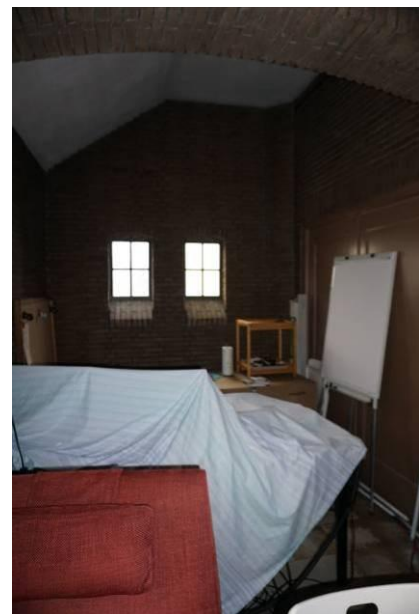
Voormalige devotiekapel

De ruimte heeft nog de oorspronkelijke afwerking, waaronder een tegelvloer.

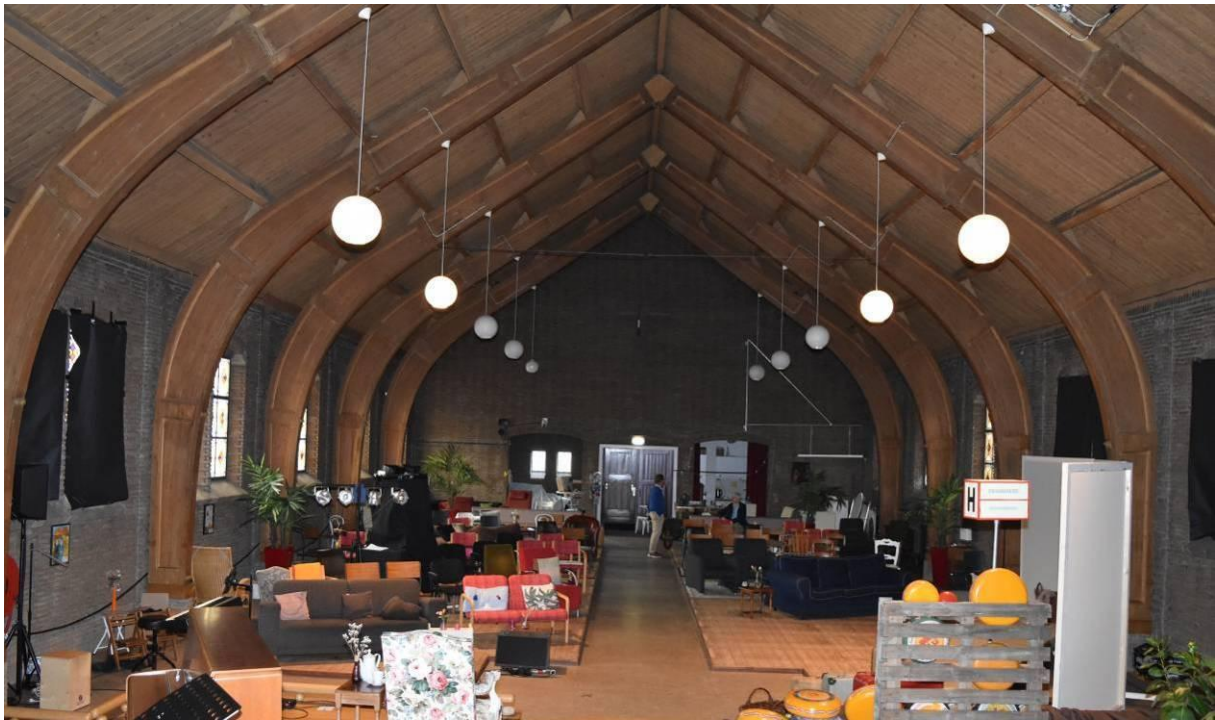
*Kerkzaal in het schip*

De kerkzaal is een hoge ruimte met een ziende kap. De zaal staat in open verbinding met het koor in de viering. De vloer is bedekt met marmoleum. Daar waar de kerkbanken stonden, resteren twee houten vlonders. In de zuidwand zijn naast de doorgangen bevestigingspunten zichtbaar van wijwaterbakjes en dergelijke. Boven in de wand is een Latijns kruis in reliëf gemetseld. De zijmuren zijn met lisenen in zes traveeën verdeeld en afgesloten met een uitkragende rollaag. De lisenen komen overeen met de positie van de spanten. In de zuidelijke vijf traveeën van beide gevels zijn vensters gesitueerd. In de noordelijke travee, ter hoogte van het dwarsschip, is een getoogde doorgang naar een kleine hal. Naast de westelijke doorgang is de eerste steen ingemetseld: *Anno Domini 5-2-1949*. Naast de oostelijke doorgang markeert inboetwerk waar de preekstoel stond. De grote, getoogde opening in de noordwand naar het koor heeft een driedubbele ontlastingsboog. Aan weerszijden zijn sporen in het metselwerk aanwezig van twee zijaltaren die hier gestaan hebben. Erboven resteren de natuurstenen sokkels, waarop een heiligenbeeld stond. De kapconstructie bestaat uit geprefabriceerde, gelamineerd houten spanten die vanaf een bakstenen poer op de vloer oprijzen. De houten gordingen hebben een H-vormige doorsnede. De kap is beschoten met verticale delen.

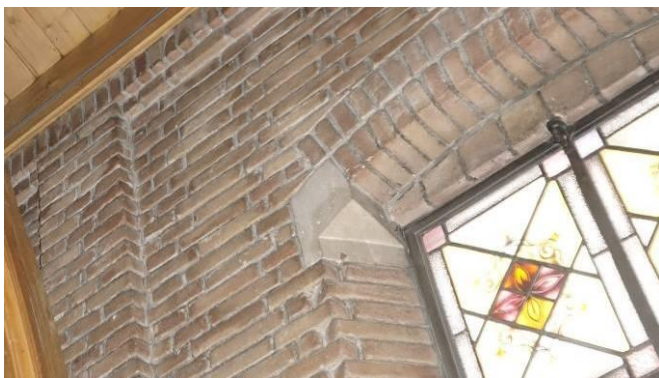
*Detail schoon metselwerk*

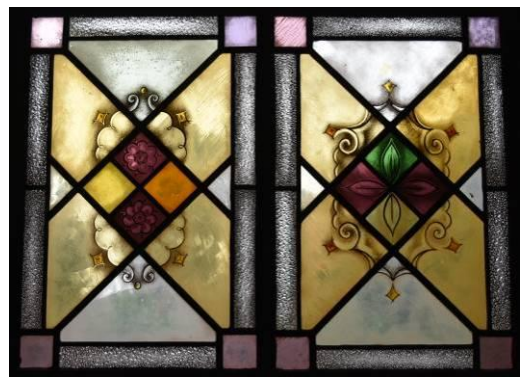
*Detail glas-in-loodraam*

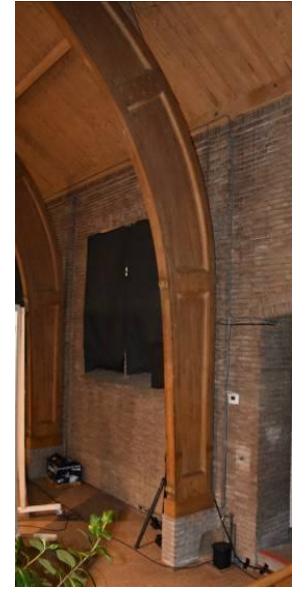
Detail spant

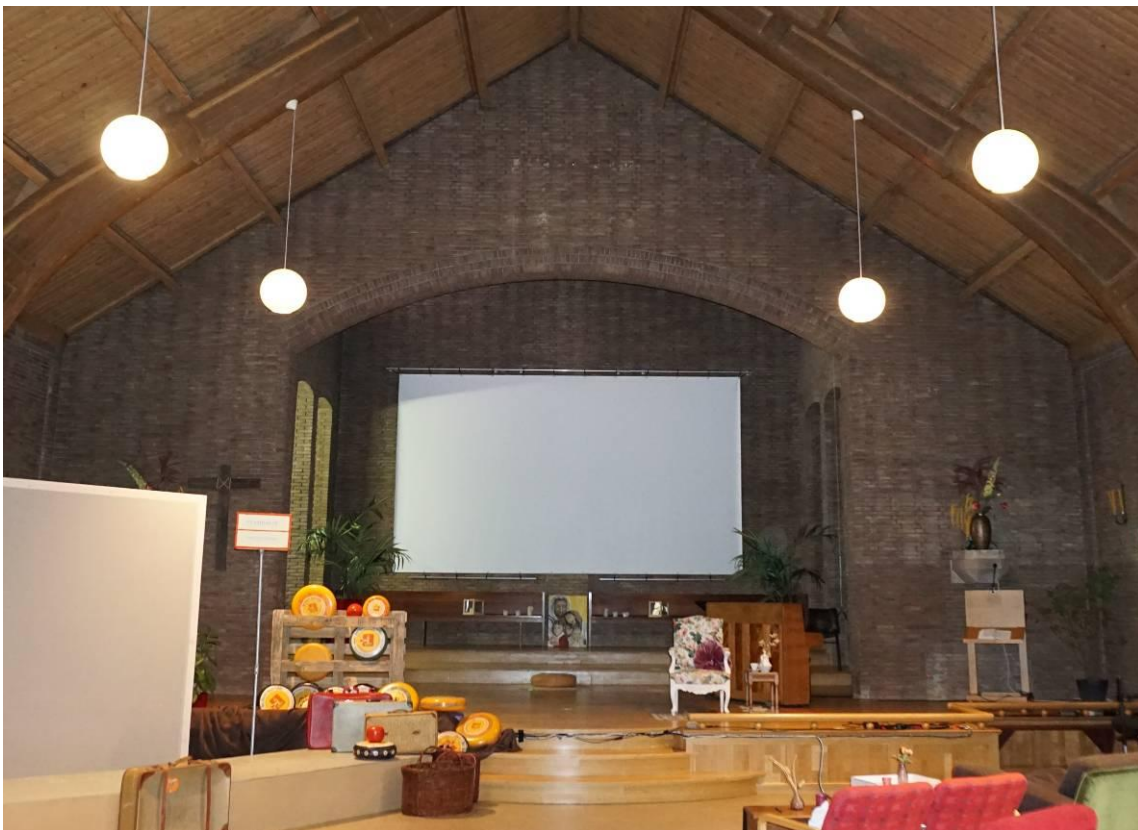
Koor in de viering

De vloer is verhoogd. Het podium met enkele niveaus dateert van ná 1974. Het koor staat in open verbinding met de kerkzaal en het zangkoor. De westwand heeft drie hoge, getoogde openingen naar het zangkoor. In twee ervan is een smeedijzeren hekje. In de oostwand zijn het drie hoge, getoogde nissen. In één ervan is een deur naar de sacristie. De kapconstructie van de dakopbouw heeft een houten hangwerk. Aan weerszijden is de draagconstructie van de dakruiter. De gordingen en het dakbeschot zijn identiek aan die in het schip.

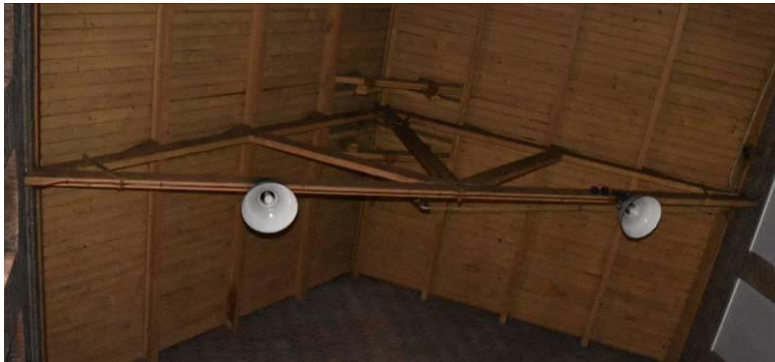
Springwerk boven het koor

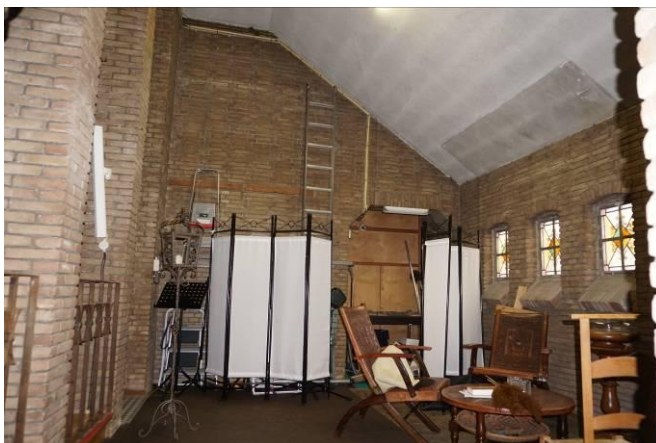
Voormalig zangkoor in het dwarschip

De ruimte staat in open verbinding met het koor. Onder de vloerbedekking is de oorspronkelijke houten parketvloer nog aanwezig. Aan de zuidzijde is een deel van de westelijke hal bij de ruimte getrokken; de doorgang is hier verbreed. In de ruimte staan een smeedijzeren hekje en een maquette uit circa 1952 opgeslagen.

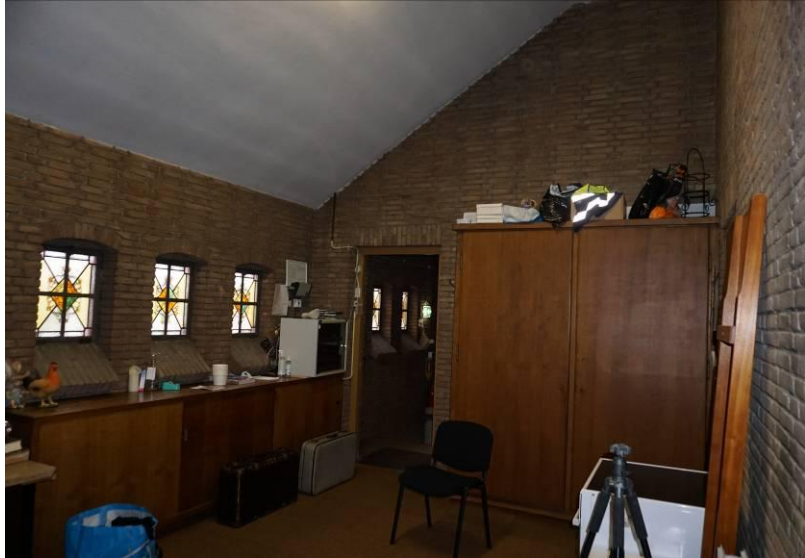
Voormalige sacristie in het dwarsschip

De ruimte heeft nog de oorspronkelijke afwerking. Onder de vloerbedekking is de oorspronkelijke houten vloer nog aanwezig. Een hoge en een lage kast dateren uit de bouwtijd.

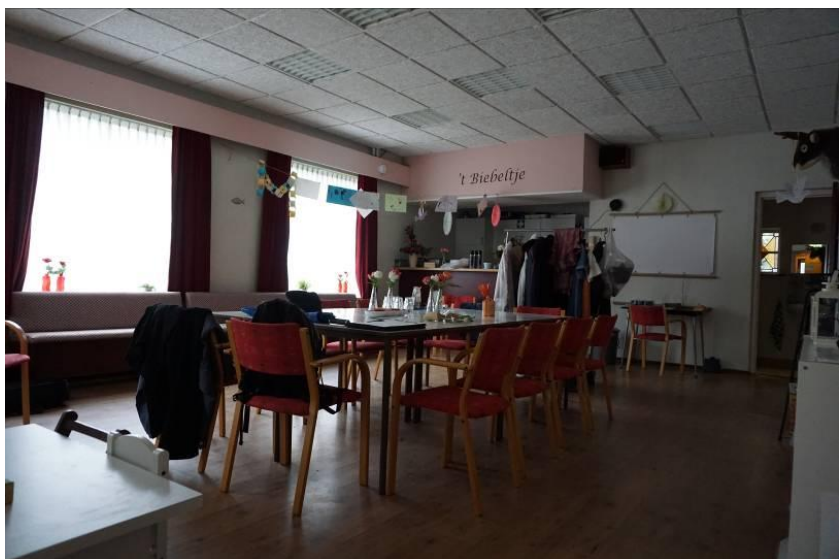
Ontmoetingsruimte in de achteraanbouw

De ruimte kreeg in 1974 zijn huidige omvang. De gehele interieurafwerking is in de loop der tijd gemoderniseerd.

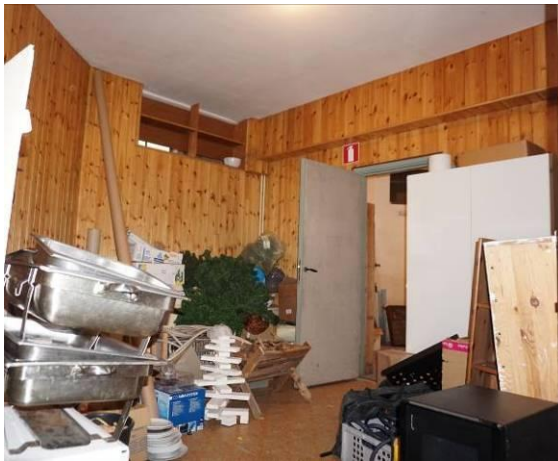
Westelijke kelderruimte
