Voorstel aan college B&W van Huizen

Zaaknummer / Documentnummer	Z.252334 / D.1423199
Datum document	9 november 2022
Onderwerp	Monumentstatus St. Vituskerk Huizen
Opsteller	Jongsma, Henk
Afdeling	team Vergunningen, toezicht en handhaving
Portefeuillehouder	R. Boom
Vertrouwelijkheid	Openbaar
Geheimhouding	Nee

Huizen, Hooghuizenweg 36 (Sint Vitus)

cultuurhistorische verkenning

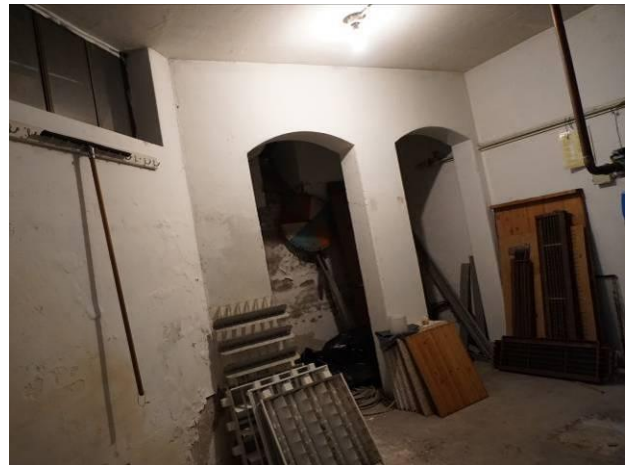
Oostelijke stookkelder

De ruimte is alleen toegankelijk vanuit de westelijke kelderruimte. De betonvloer is niet afgewerkt. De wanden en het plafond zijn wit gepleisterd. Eén kelderlicht is verwijderd, waardoor de ruimte in verbinding staat met de kruipruimte onder de uitbreiding uit 1974. Aan de oostzijde zijn twee getoogde doorgangen naar een kleine ruimte: oorspronkelijk de beerput.

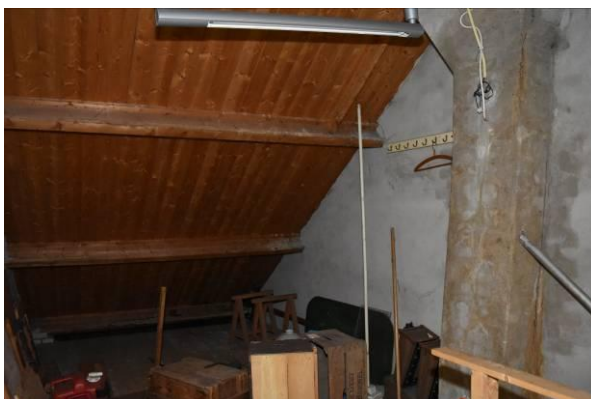
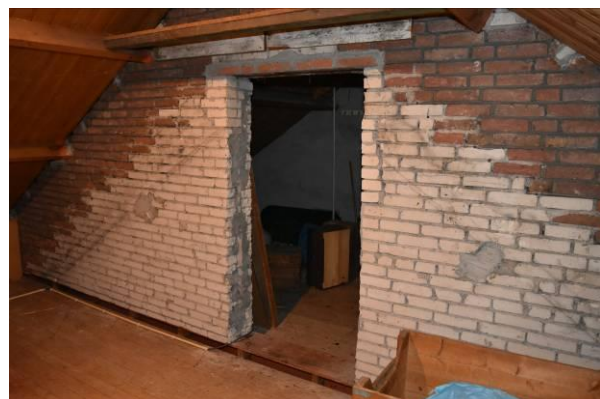
Zuidelijke zolderruimte

Noordelijke zolderruimte

De zolder is toegankelijk via een vlizotrap uit de bouwtijd in het plafond van de ontmoetingsruimte. De zolder bestaat uit een zuidelijke ruimte en een noordelijke ruimte die bij de uitbreiding in 1974 is vergroot en waarbij het lage tentdak vervangen is door een hoger zadeldak. De scheidingsmuur is bij de bouw in 1949 gedeeltelijk opgetrokken in kalkzandsteen (daar waar de muur onder het tentdak bleef) en erboven in baksteen (waar de muur boven het tentdak uitstak). De kapconstructie van het tentdak tekent zich nog af op het kalkzandsteen. Ingemetselde strookjes lood getuigen van de loketten. De doorgang tussen beide zolderruimtes is in 1974 vergroot. De gordingen uit 1974 wijken af van die uit 1949: in plaats van de samengestelde H-vormige balkjes is gebruik gemaakt van eenvoudige balkjes met een rechthoekige doorsnede (standaardformaten). Tegen de zuidmuur is een rookkanaal. De muren in de zuidelijke ruimte zijn gepleisterd, maar verder zijn de zolderruimtes niet afgewerkt.

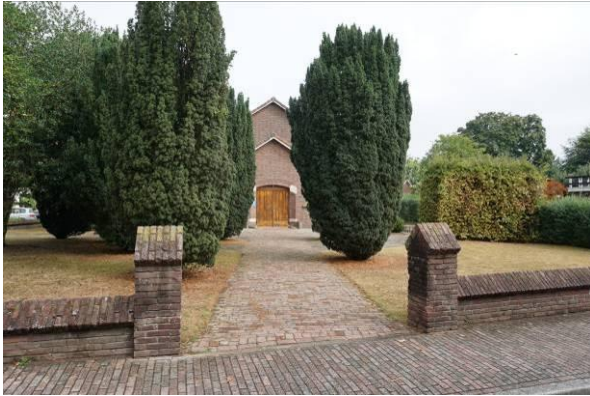
Ingang aan de Hooghuizenweg

De lage tuinmuur is opgetrokken uit handvormbaksteen in koppenverband en aan de bovenzijde afgesloten met een ezelsrug. De bakstenen hekpijlers aan weerszijden van de doorgangen zijn uitgevoerd in halfsteensverband en eveneens afgedekt door een ezelsrug.

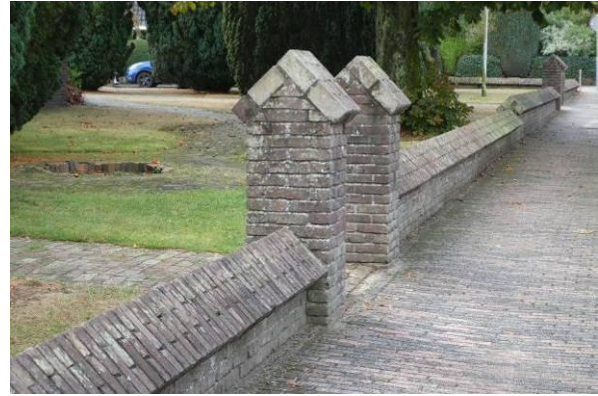
Tuinmuur aan de Bovenlangewijnseweg

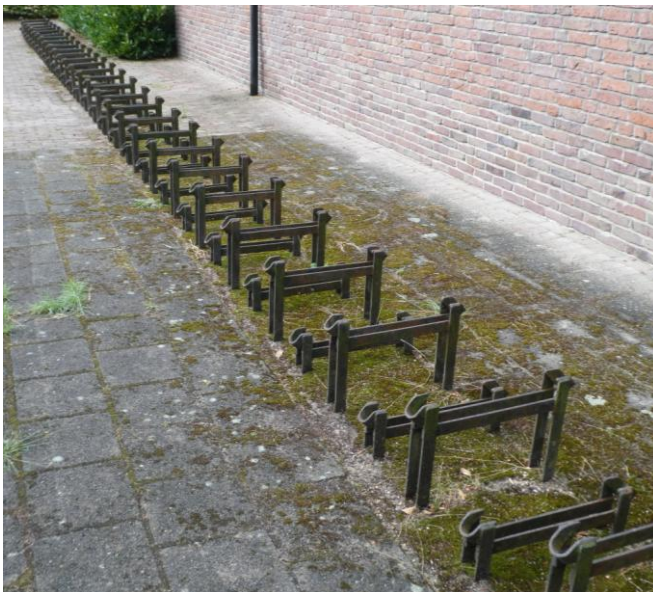
Fietsrekken ten oosten van het kerkgebouw

Opvallend zijn nog de originele stalen rekken voor het stallen van de fietsen ten oosten van het kerkgebouw.

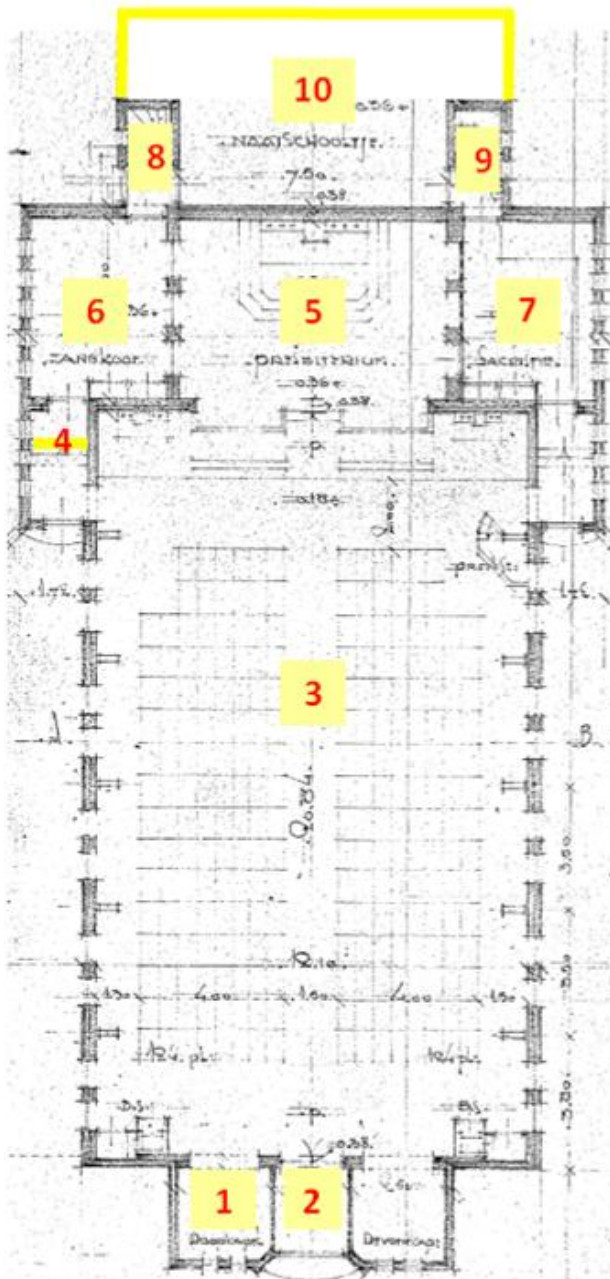
Plattegrond op de bouwtekening uit 1949 (gemeente Huizen, bouwdoossier).

Alleen de geel aangeduide onderdelen zijn geheel of gedeeltelijk vernieuwd, waarmee deze van ondergeschikt belang zijn voor de cultuurhistorische waarden:
