Verkennd bodemonderzoek
Trompstraat 1 te Huizen

Projectnummer : BO423258
Datum : 31 augustus 2023

VERKENNEND BODEMONDERZOEK

Locatie : Trompstraat 1
1271 SX HUIZEN

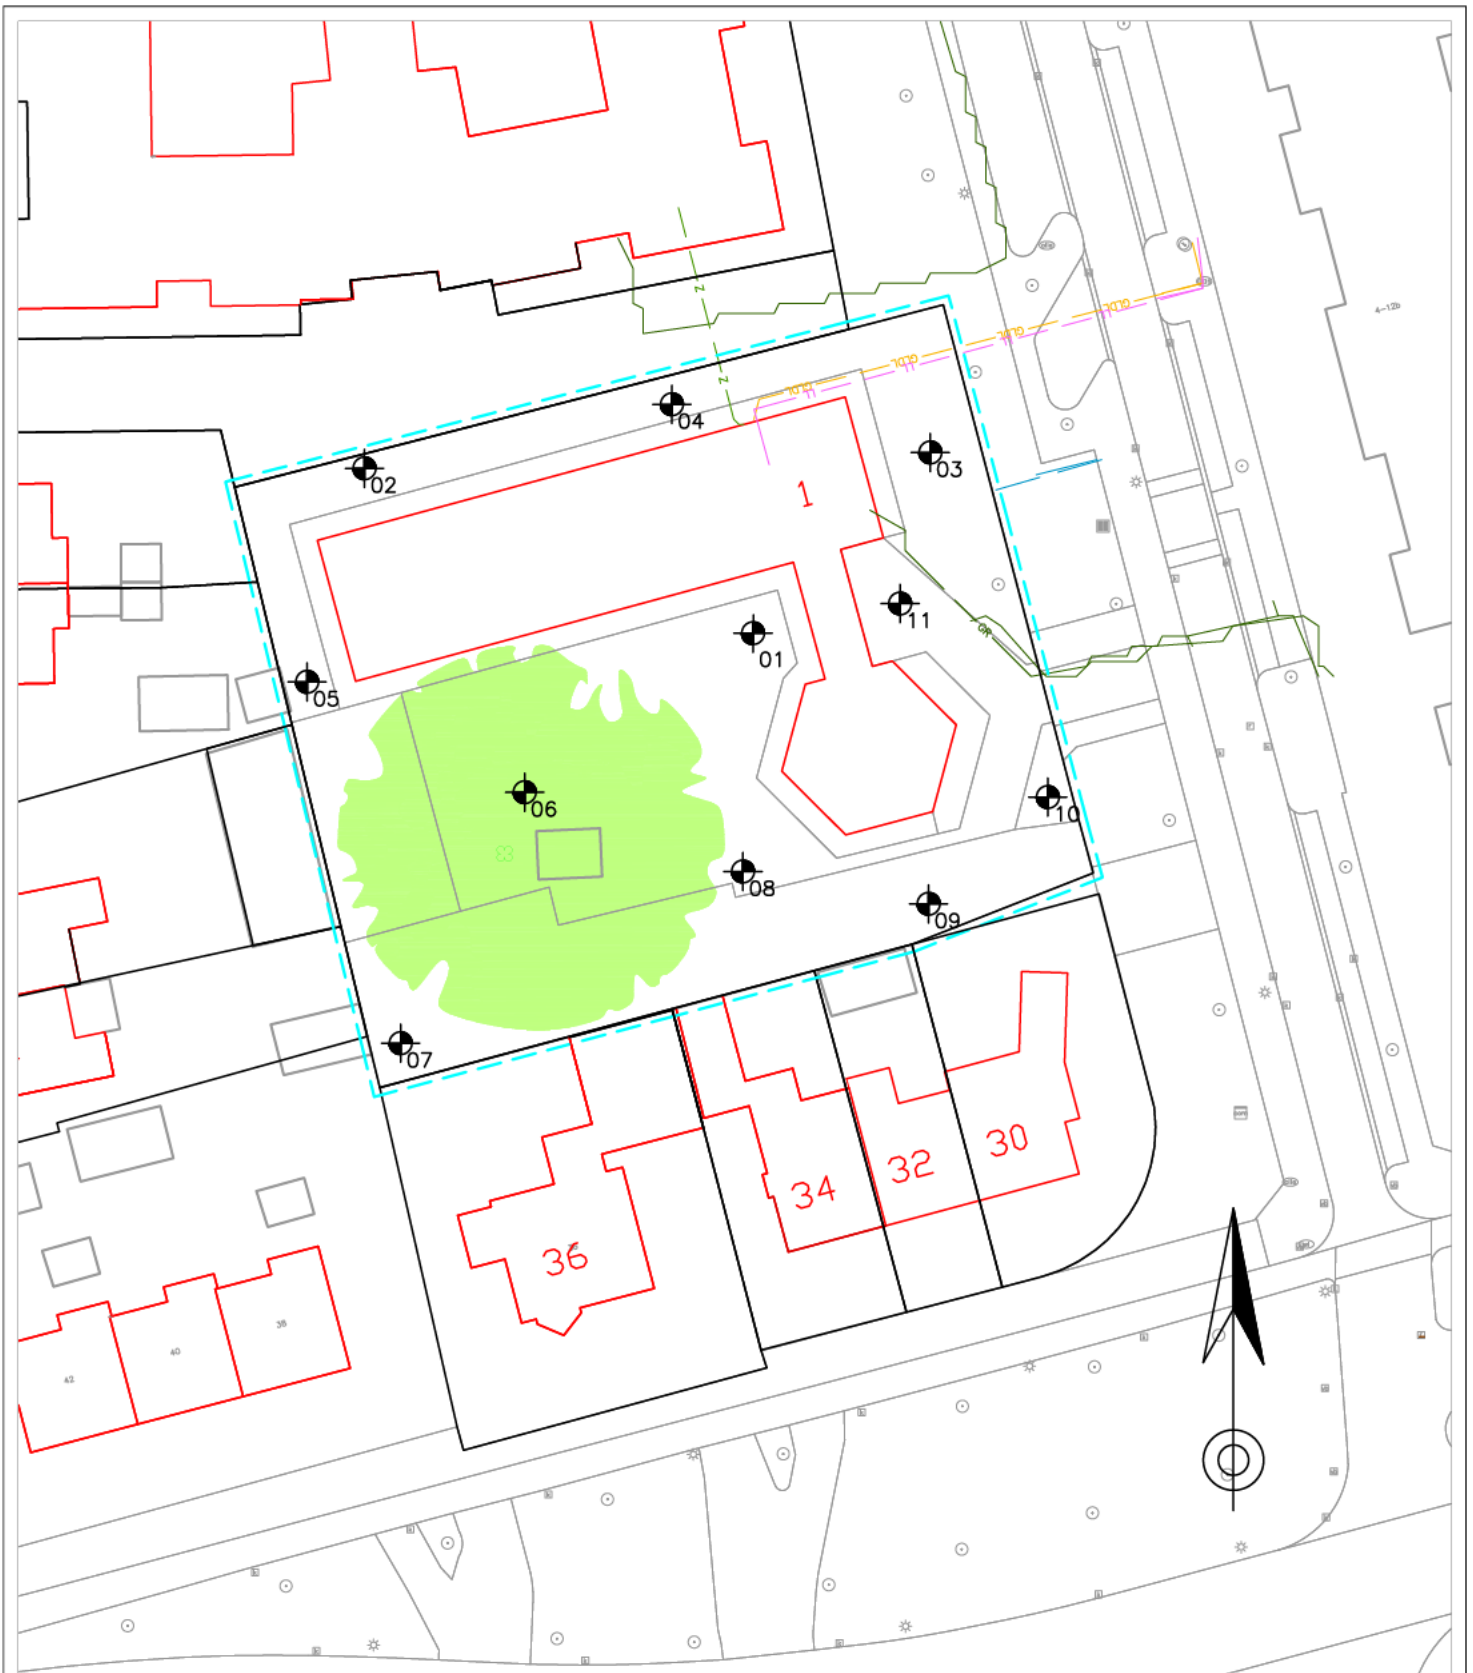
BIJLAGE 5

- Meetpunten -

De meetpunten zijn weergegeven in bijlage 5. De bodemprofielen staan beschreven in bijlage 2. De grondmonsters zijn afzonderlijk verpakt en geconserveerd, waarna ze naar het laboratorium zijn gebracht. Het samenstellen van de mengmonsters is uitgevoerd door het laboratorium.
