# Onderzoek naar de ecologische compensatie zwemkuil

Gemeente Huizen

Compensatie zwemlocatie

gemeente Huizen

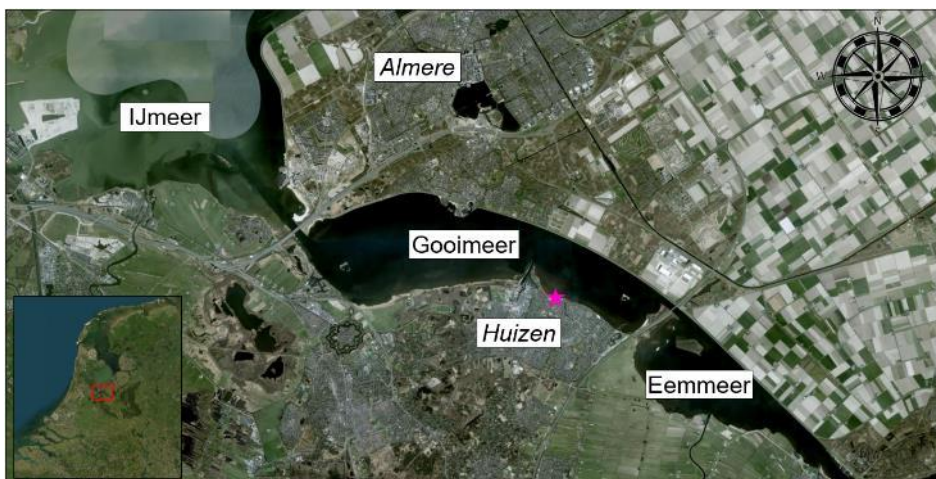
*Figuur 1 Randmerengebied IJmeer, Gooimeer en Eemmeer, de steden Huizen en Almere, en de zwemwaterlocatie Strand Gooierhoofd-Zomerkade ( $52^{\circ}30'N$ ,  $5^{\circ}26'O$ ; roze ster).*

Het Gooimeer maakt deel uit van Randmeren-Zuid ( $A = 27 \text{ km}^2$ ; KRW-watertype: M14; Fig. 1) en is ontstaan door menselijke ingrepen in het kader van de Zuiderzeewerken (Gooimeer, sd; Eemmeer Gooimeer Zuidoever, 2020). Het fungeert als een belangrijk recreatiegebied en is daarnaast essentieel voor de waterhuishouding van de regio. Zowel de oostelijke kant van de zuidoever van het Gooimeer als het Eemmeer vormen samen een Natura 2000-gebied en spelen een cruciale rol in de recreatie en natuur van het centrale deel van Nederland (Eemmeer & Gooimeer Zuidoever, sd).

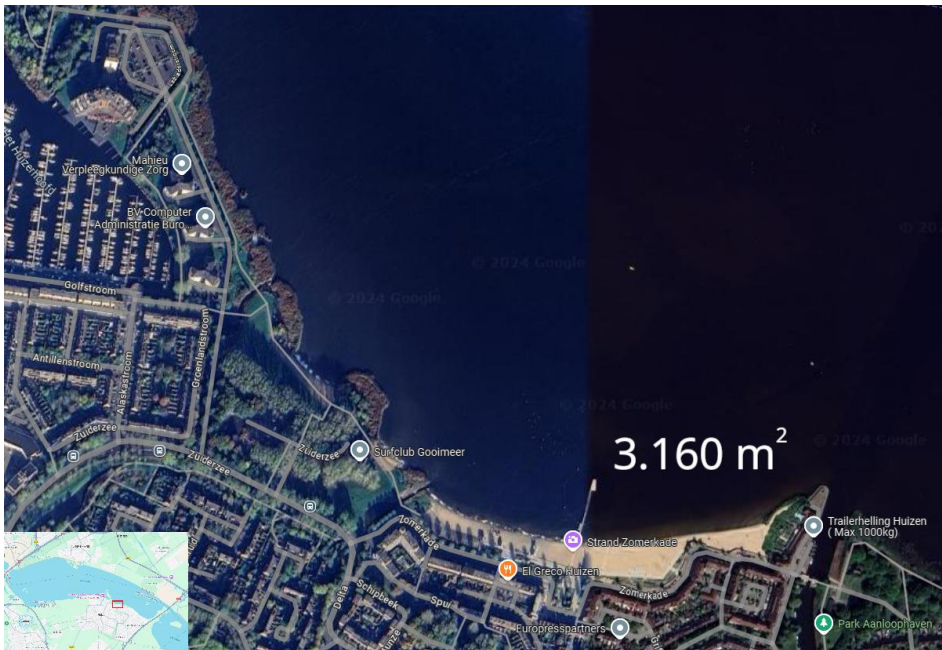
In figuur 14 is weergegeven waar de zwemkuil is gegraven. Het aangetaste gebied in het Gooimeer is 3.160 m<sup>2</sup> ( $r_{\text{zwemkuil}} \approx 31,7$  m).

*Figuur 14 Ligging van het zwemstrand en steiger en het oppervlak aan aangetast gebied.*

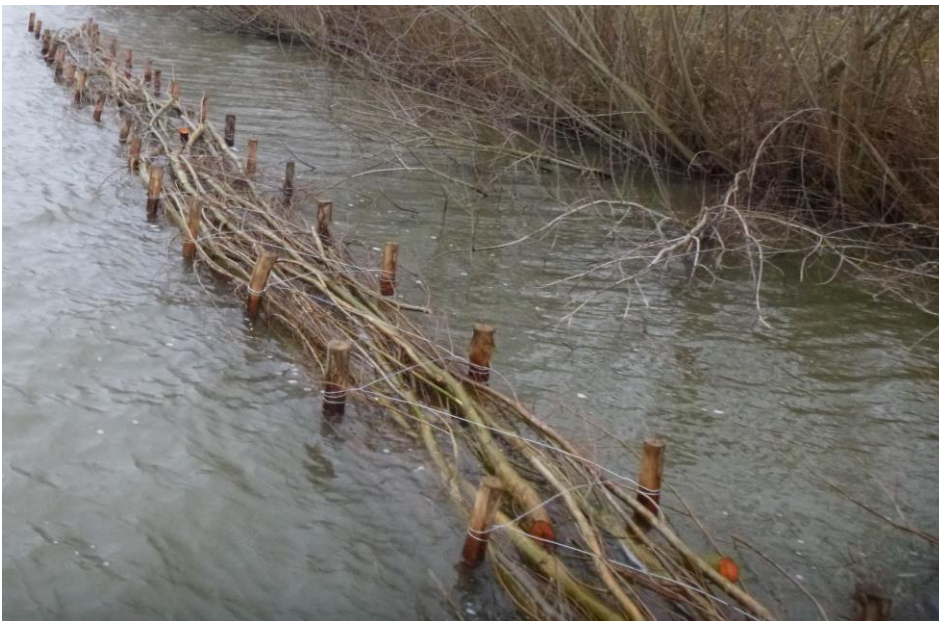
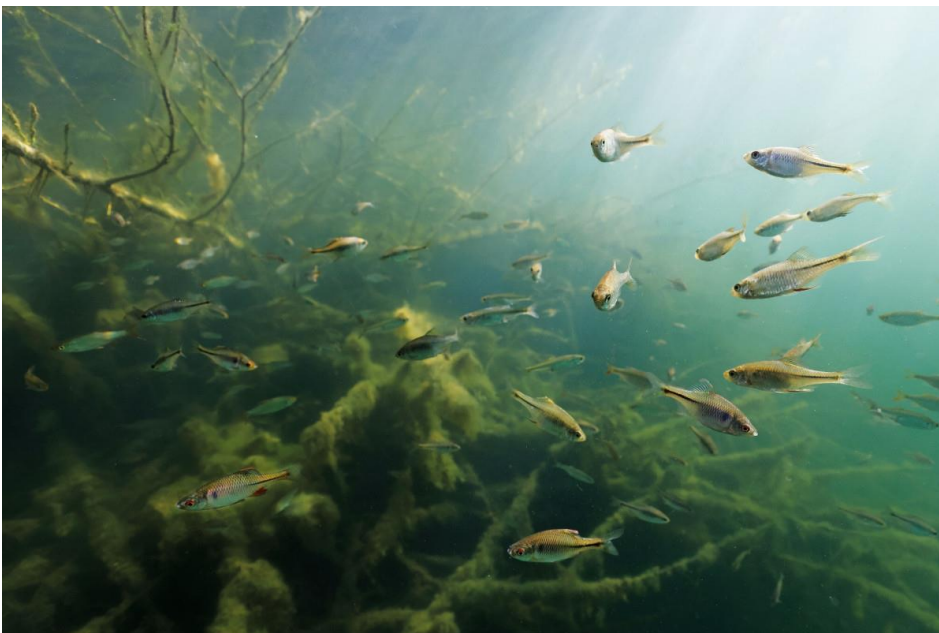
Figuur 16. Voorbeelden van vissenbossen.

Een vissenbos is een kunstmatig gecreëerde structuur van 1 tot 2 meter breed in een waterlichaam, ontworpen om een habitat te bieden voor vissen en andere aquatische organismen. Het kan bestaan uit diverse elementen, zoals dood hout, rotsen en onderwaterplanten, die samen een complexe en beschutte omgeving vormen. Vissenbossen kunnen worden toegepast bij een diepte van 50 tot 300 cm.

Dit type ecosysteem imiteert natuurlijke onderwaterstructuren, zoals omgevallen bomen en wortelstelsels, en biedt schuilplaatsen, voedselbronnen en broedplaatsen voor vissen en andere waterdieren (Wijmans, 2019; Het vissenbos: toevluchtsoord voor vis, sd).

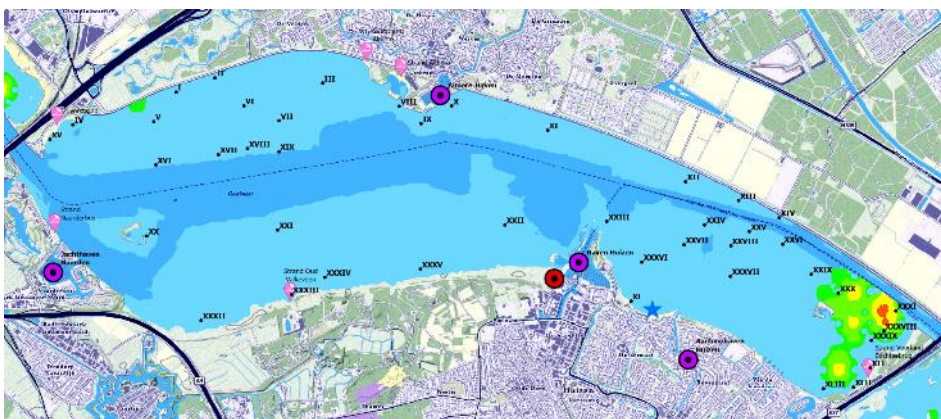
Figuur 20 Brede waterpest in het Gooimeer met RWZI Huizen (rode cirkel), havens (paarse cirkels), en zwemwaterlocaties (roze icoon).

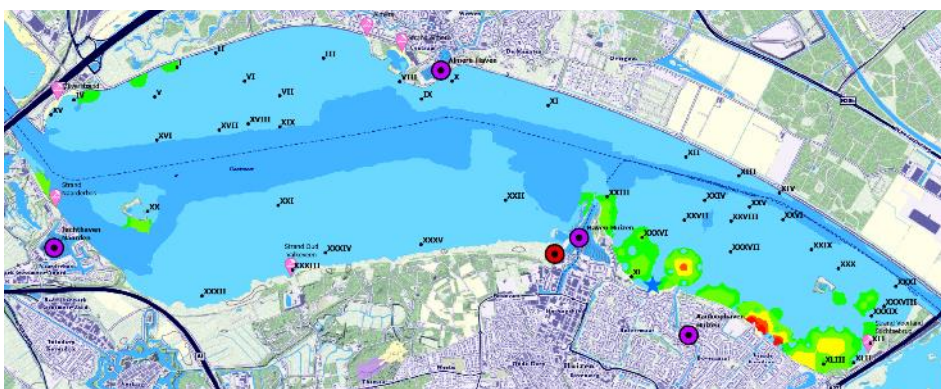
Figuur 24 Gedoord/Grof hoornblad in het Gooimeer met RWZI Huizen (rode cirkel), havens (paarse cirkels), en zwemwaterlocaties (roze icoon).

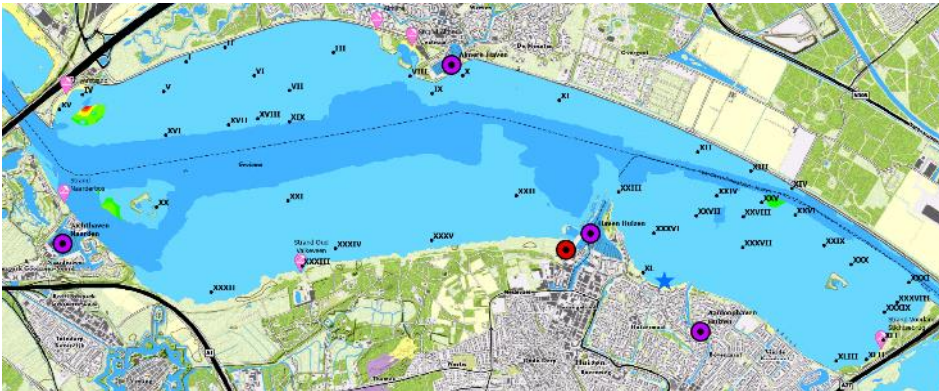
Figuur 25 Gekroesd fonteinkruid in het Gooimeer met RWZI Huizen (rode cirkel), havens (paarse cirkels), en zwemwaterlocaties (roze icoon).

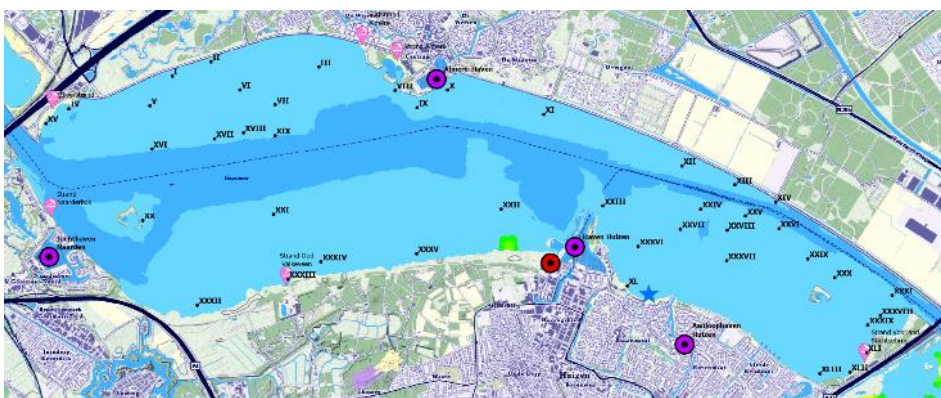
Figuur 33 Waternetje in het Gooimeer met RWZI Huizen (rode cirkel), havens (paarse cirkels), en zwemwaterlocaties (roze icoon).
