**Onderwerp:** Aanvulling: Beantwoording overige commissievragen PvdA/GL/CU over het terrein van de voormalige KZF Rijsbergen

# VGM & SLOOPVEILIGHEIDSPAN

# Asbestinventarisatie

Kalkzandsteenfabriek met opstallen, Blaricummerstraat 119 Huizen

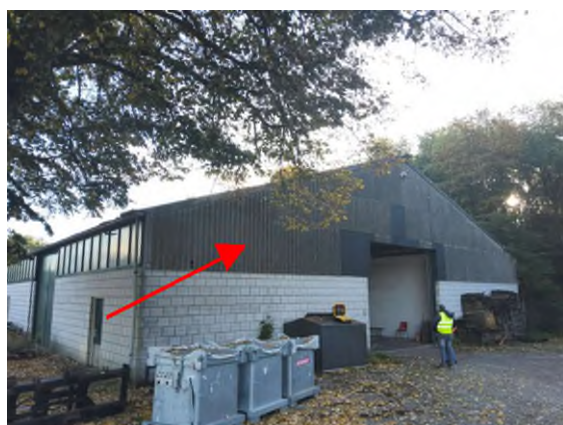
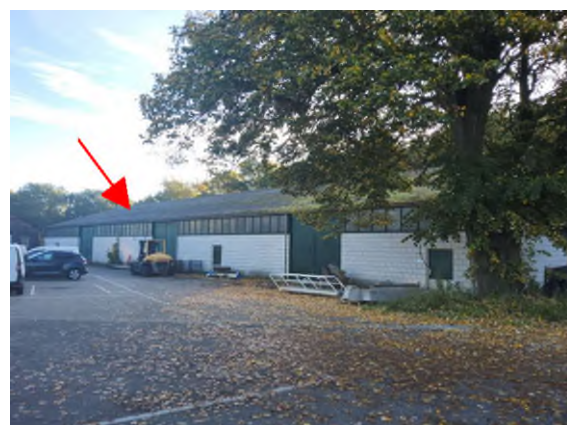
| Broncode | B01 |
|---|---|
| Methode van sloop of demontage | Overig (als geheel verwijderen niet mogelijk is) |
| Risicobeoordeling voor gebruikers van het gebouw/object en advies | In de aangetroffen vorm en staat geen directe blootstellings- en of verspreidingsrisico verwacht mits de toepassing niet wordt bewerkt. Saneren bij einde gebruik of sloop. Zie advies in de samenvatting. |

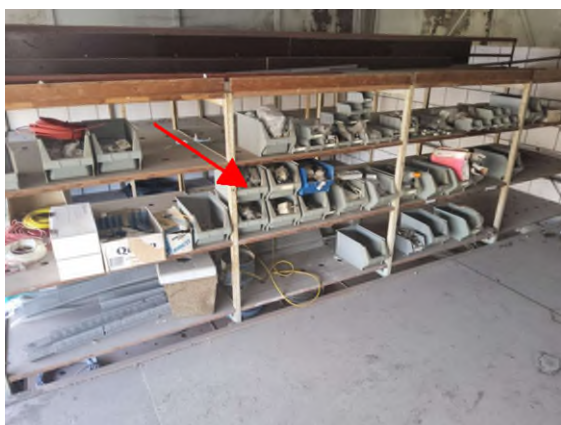
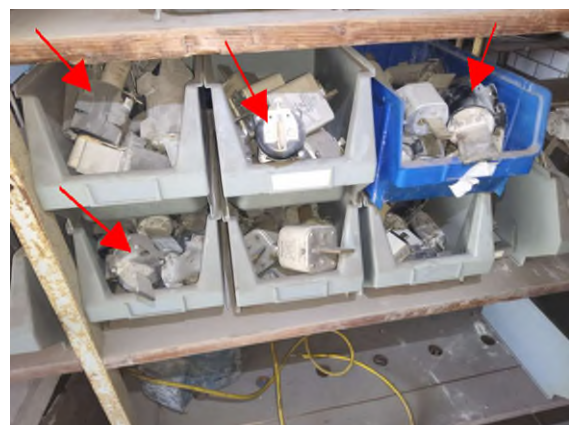
| Broncode | B02 |
|---|---|
| Methode van sloop of demontage | Los asbesthoudend materiaal direct verpakken |
| Risicobeoordeling voor gebruikers van het gebouw/object en advies | In de aangetroffen vorm en staat geen directe blootstellings- en of verspreidingsrisico verwacht mits de toepassing niet wordt bewerkt. Saneren bij einde gebruik of sloop. Zie advies in de samenvatting. |

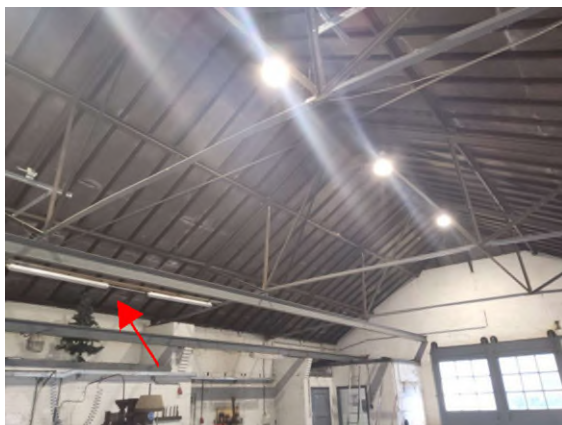
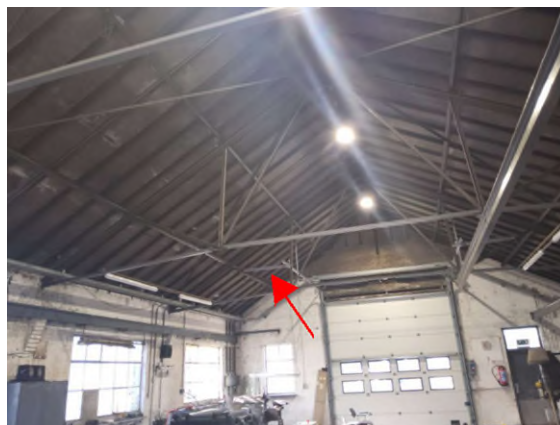
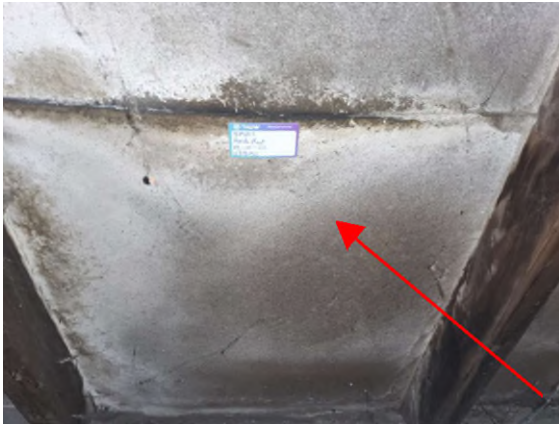
| Broncode | B03 |
|---|---|
| Methode van sloop of demontage | Overig (als geheel verwijderen niet mogelijk is) |
| Risicobeoordeling voor gebruikers van het gebouw/object en advies | In de aangetroffen vorm en staat geen directe blootstellings- en of verspreidingsrisico verwacht mits de toepassing niet wordt bewerkt. Saneren bij einde gebruik of sloop. Zie advies in de samenvatting. |

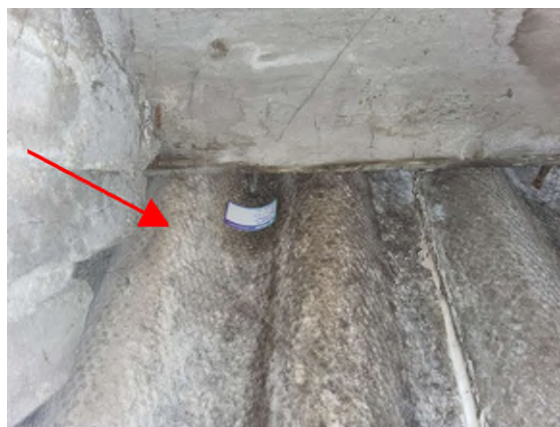
| Broncode | B04 |
|---|---|
| Methode van sloop of demontage | Overig (als geheel verwijderen niet mogelijk is) |
| Risicobeoordeling voor gebruikers van het gebouw/object en advies | In de aangetroffen vorm en staat geen directe blootstellings- en of verspreidingsrisico verwacht mits de toepassing niet wordt bewerkt. Saneren bij einde gebruik of sloop. Zie advies in de samenvatting. |

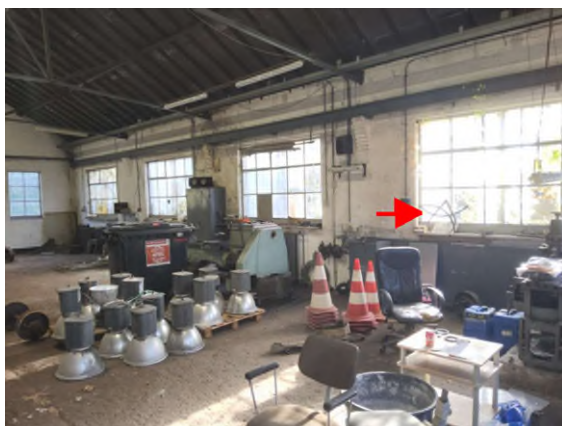
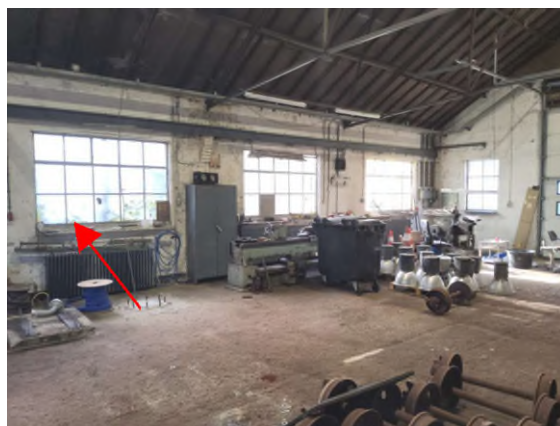
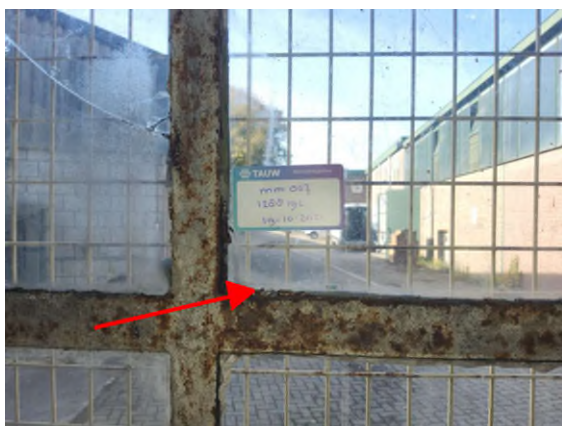
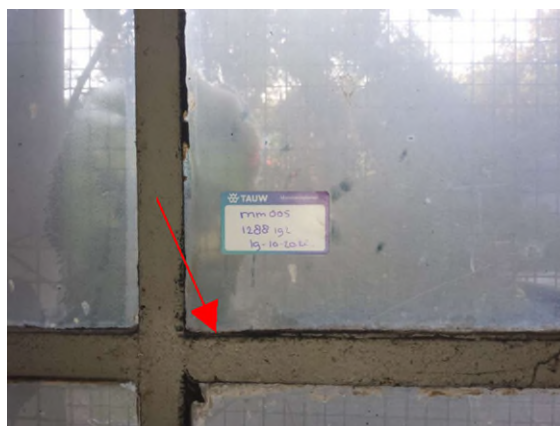
| Broncode | B06 |
|---|---|
| Methode van sloop of demontage | Stalen kozijn in zijn geheel in z'n geheel verwijderen of<br>Verwijderen obv werkmethode uit rapport landelijke<br>afschaling chrysotielhoudende beglazingskit |
| Risicobeoordeling voor gebruikers van het gebouw/object en advies | In de aangetroffen vorm en staat geen directe<br>blootstellings- en of verspreidingsrisico verwacht mits de<br>toepassing niet wordt bewerkt. Saneren bij einde gebruik<br>of sloop. Zie advies in de samenvatting. |

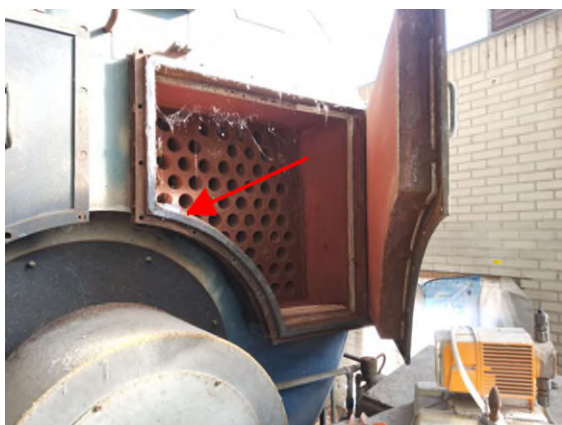
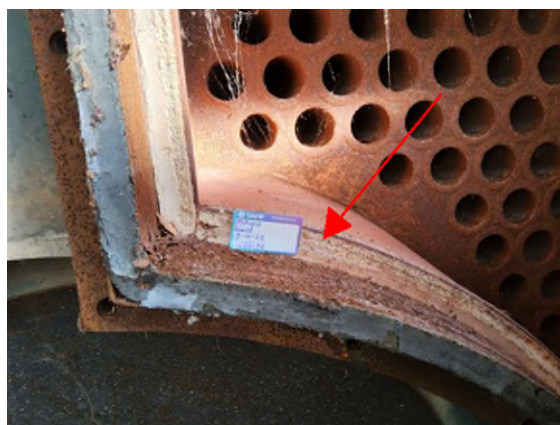
| Broncode | B10 |
|---|---|
| Methode van sloop of demontage | Overig (als geheel verwijderen niet mogelijk is) |
| Risicobeoordeling voor gebruikers van het gebouw/object en advies | Gezien de slechte toestand waarin het materiaal zich bevindt wordt geadviseerd aanvullende maatregelen te nemen, zie advies in de samenvatting |

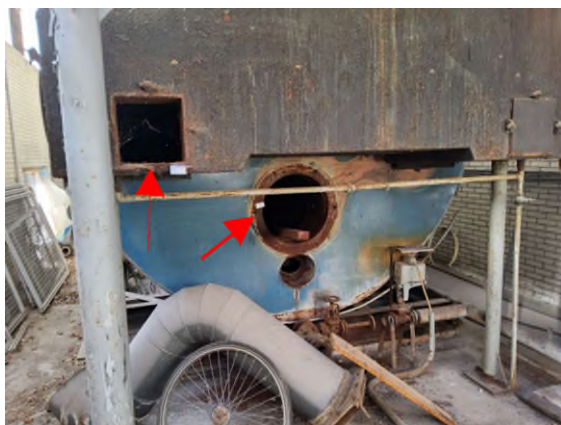
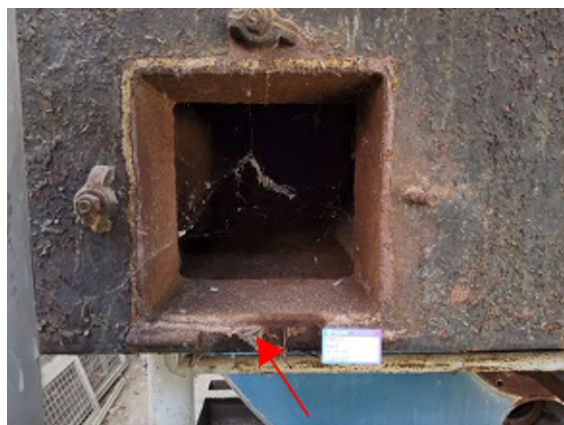
| Broncode | B11 |
|---|---|
| Methode van sloop of demontage | Overig (als geheel verwijderen niet mogelijk is) |
| Risicobeoordeling voor gebruikers van het gebouw/object en advies | Gezien de slechte toestand waarin het materiaal zich bevindt wordt geadviseerd aanvullende maatregelen te nemen, zie advies in de samenvatting |

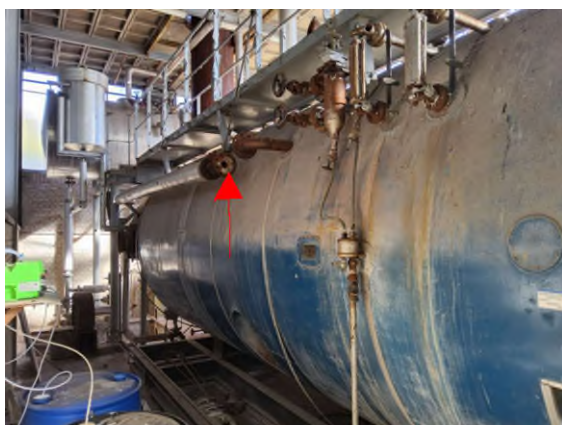
| Broncode | B12 |
|---|---|
| Methode van sloop of demontage | Overig (als geheel verwijderen niet mogelijk is) |
| Risicobeoordeling voor gebruikers van het gebouw/object en advies | Gezien de slechte toestand waarin het materiaal zich bevindt wordt geadviseerd aanvullende maatregelen te nemen, zie advies in de samenvatting |

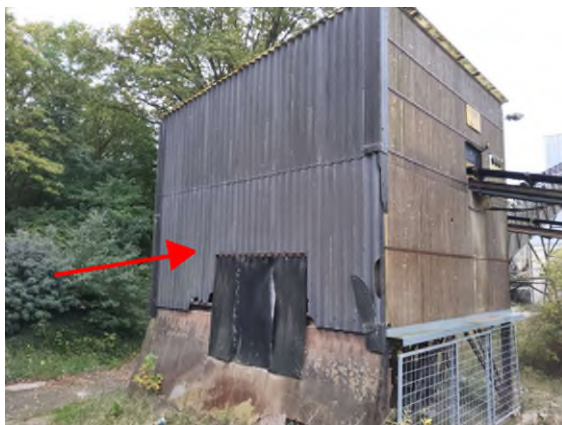
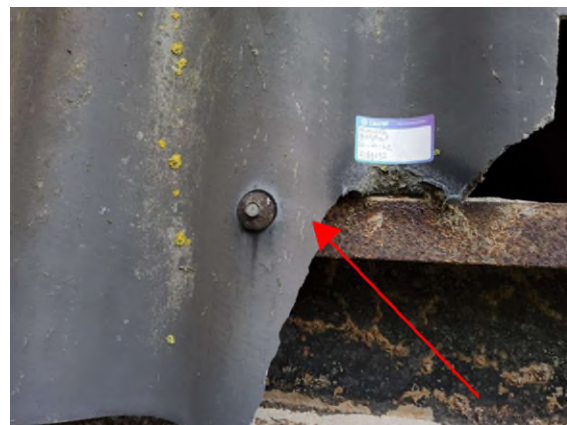
| Broncode | B14 |
|---|---|
| Methode van sloop of demontage | Overig (als geheel verwijderen niet mogelijk is) |
| Risicobeoordeling voor gebruikers van het gebouw/object en advies | In de aangetroffen vorm en staat geen directe blootstellings- en of verspreidingsrisico verwacht mits de toepassing niet wordt bewerkt. Saneren bij einde gebruik of sloop. Zie advies in de samenvatting. |

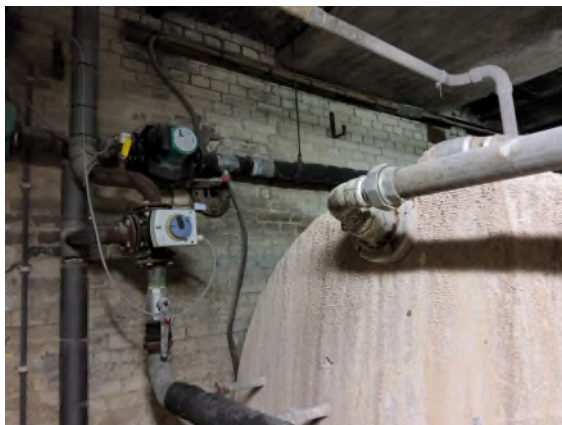
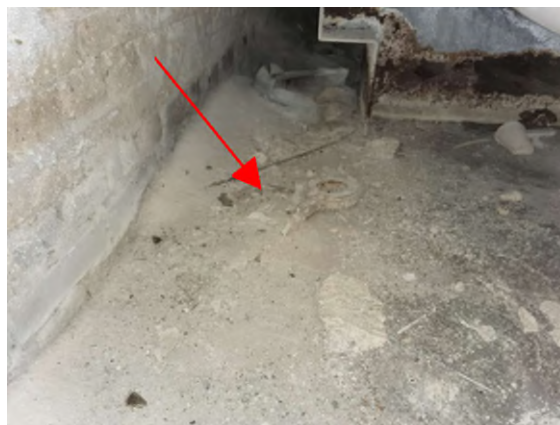
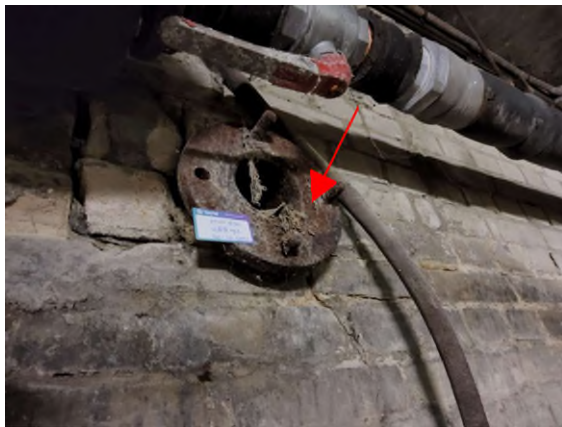
| Broncode | B20 |
|---|---|
| Methode van sloop of demontage | Overig (als geheel verwijderen niet mogelijk is) |
| Risicobeoordeling voor gebruikers van het gebouw/object en advies | Gezien de slechte toestand waarin het materiaal zich bevindt wordt geadviseerd aanvullende maatregelen te nemen, zie advies in de samenvatting |

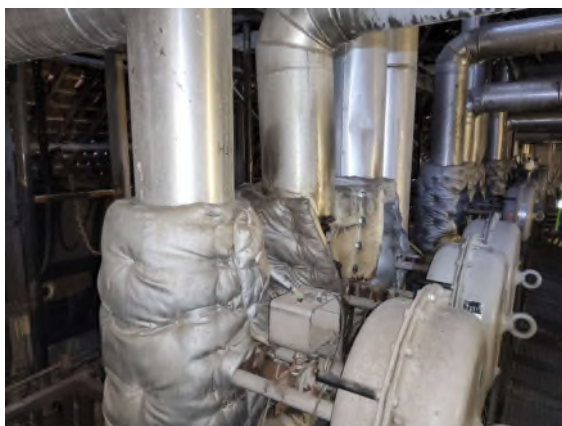
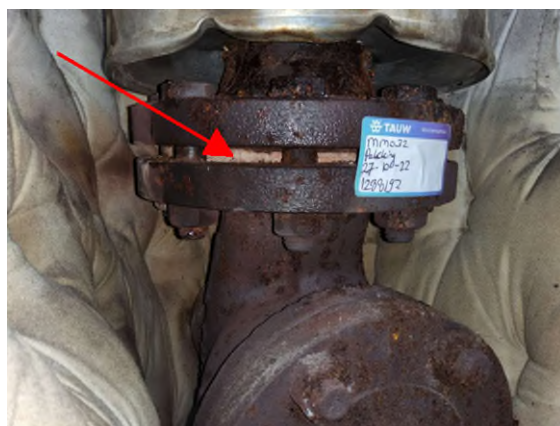
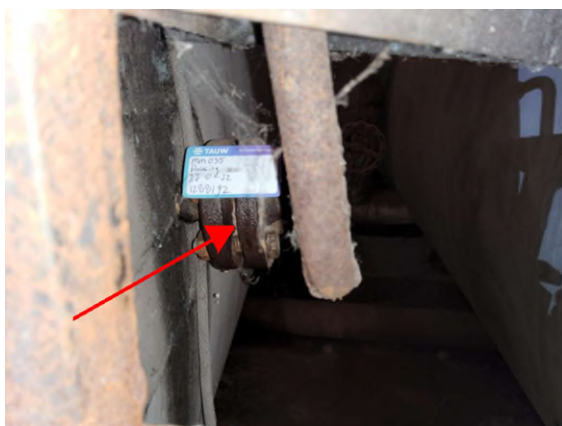
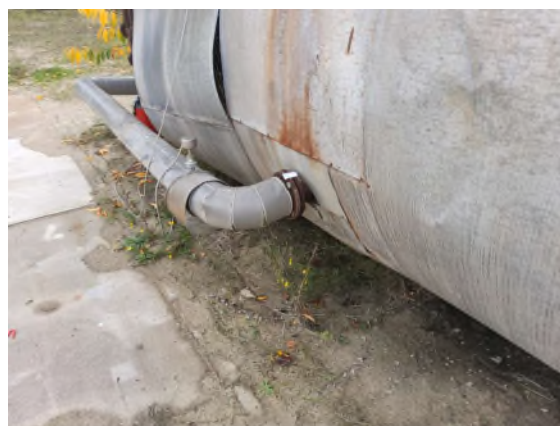
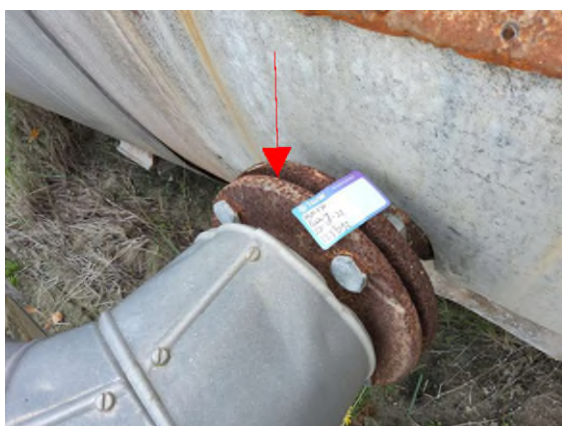
| Broncode | B21 |
|---|---|
| Methode van sloop of demontage | Geheel omsloten asbesthoudend materiaal direct verpakken |
| Risicobeoordeling voor gebruikers van het gebouw/object en advies | In de aangetroffen vorm en staat geen directe blootstellings- en of verspreidingsrisico verwacht mits de toepassing niet wordt bewerkt. Saneren bij einde gebruik of sloop. Zie advies in de samenvatting. |

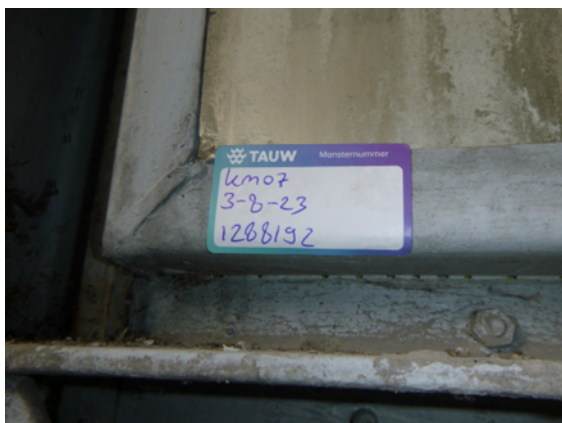
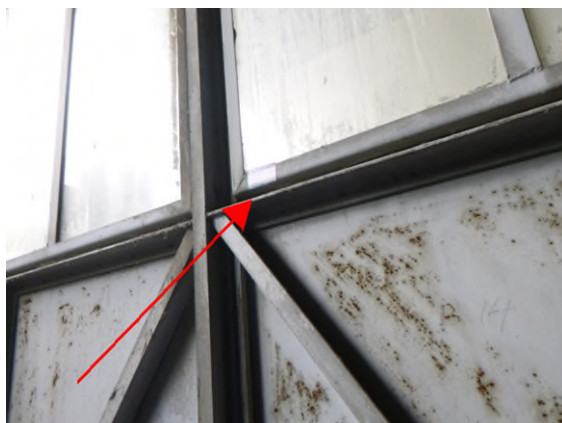
| Broncode | B26 |
|---|---|
| Methode van sloop of demontage | Overig (als geheel verwijderen niet mogelijk is) |
| Risicobeoordeling voor gebruikers van het gebouw/object en advies | Mogelijk blootstellings- en of verspreidingsrisico aanwezig, dringend advies aanvullende maatregelen te nemen. Zie tabel risicovolle toepassingen met aanbevolen vervolgmaatregelen. |

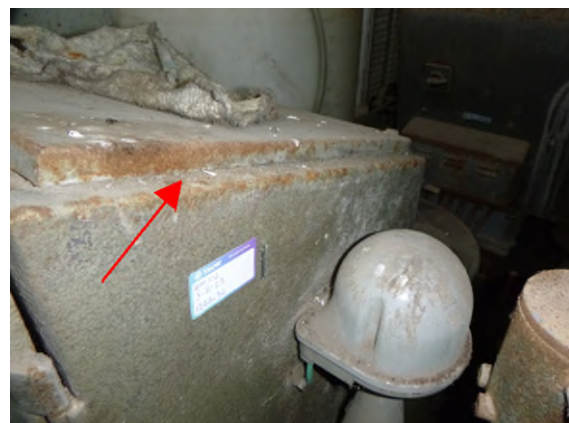
| Broncode | B27 |
|---|---|
| Methode van sloop of demontage | Overig (als geheel verwijderen niet mogelijk is) |
| Risicobeoordeling voor gebruikers van het gebouw/object en advies | Gezien de slechte toestand waarin het materiaal zich bevindt wordt geadviseerd aanvullende maatregelen te nemen, zie advies in de samenvatting |

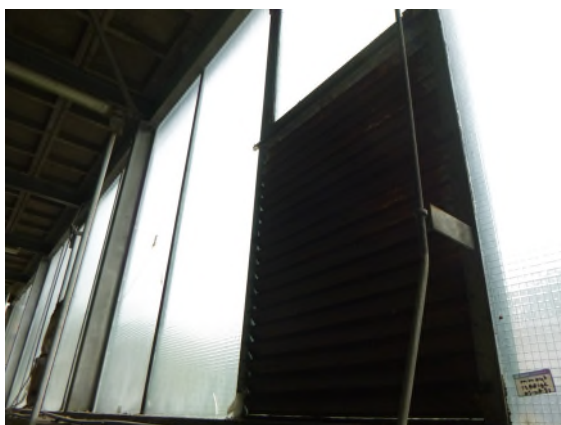
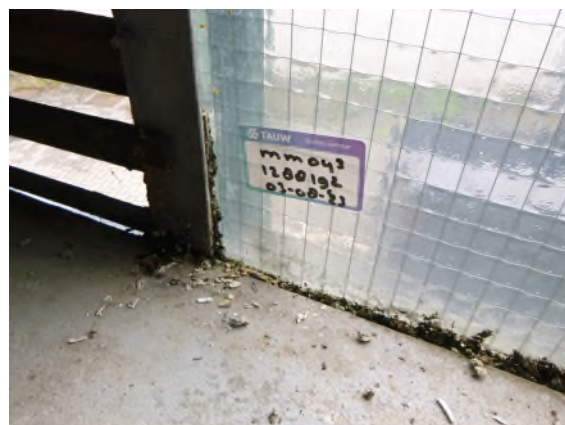
| Broncode | B31 |

| Broncode | B31 |
|---|---|
| Bron | Beglazingskit binnenzijde buitengevel |
| Locatie | Ketelhuis |
| Analyseresultaten | 0,1-2% Chrysotiel |
| Verweerdheid | Licht |
| Beschadiging | Niet |
| Slooprisicoklasse (zie bijlage) | 2 |
| Opmerkingen/bijzonderheden | Voor aanvang van sanering dienen eerst bron 10, 11, 12, 26 en 27 verwijderd te zijn. |
| Risicobeoordeling voor gebruikers van het gebouw/object en advies | In de aangetroffen vorm en staat geen directe blootstellings- en of verspreidingsrisico verwacht mits de toepassing niet wordt bewerkt. Saneren bij einde gebruik of sloop. Zie advies in de samenvatting. |

| Broncode | B31 |
|---|---|
| Methode van sloop of demontage | Overig (als geheel verwijderen niet mogelijk is) |

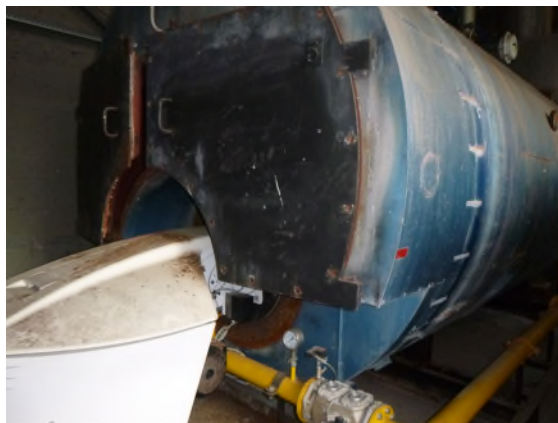
| Broncode | B38 |
|---|---|
| Bron | Stoomketels |
| Locatie | Ketelhuis |
| Analyseresultaten | > 60% Chrysotiel<br>> 60% Chrysotiel<br>> 60% Chrysotiel |
| Opmerkingen/bijzonderheden | In oude ketel van 1968 is asbest aangetoond. In de ketel met bouwjaar 1980 is de aanwezigheid van asbest niet uit te sluiten. Veiligheidshalve wordt geadviseerd beide ketels te saneren.<br><br>Stoomketels dienen volledig ingepakt te worden en als geheel verwijderd te worden. Voor aanvang van sanering dienen eerst bron 10, 11, 12, 26 en 27 verwijderd te zijn. |
| Risicobeoordeling voor gebruikers van het gebouw/object en advies | In de aangetroffen vorm en staat geen directe blootstellings- en of verspreidingsrisico verwacht mits de toepassing niet wordt bewerkt. Saneren bij einde gebruik of sloop. Zie advies in de samenvatting. |

| Broncode | B38 |
|---|---|
| Methode van sloop of demontage | Geheel omsloten asbesthoudend materiaal direct verpakken |

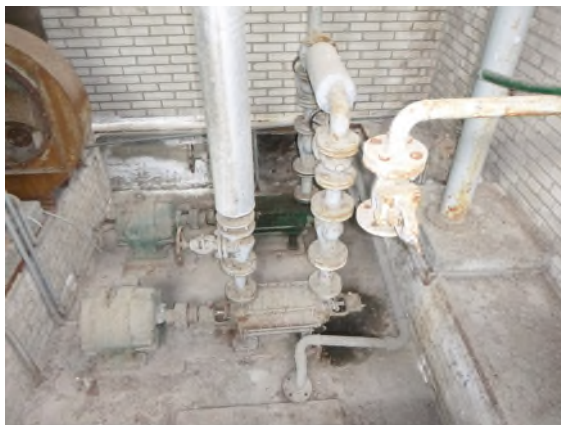
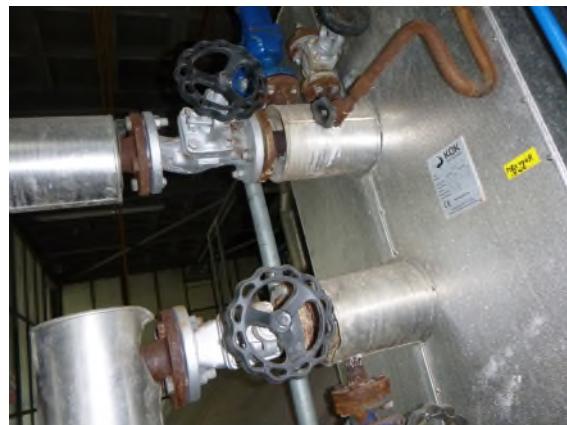
| Broncode | B39 |
|---|---|
| Bron | Pakkingen |
| Locatie | Ketelhuis |
| Analyseresultaten | 15-30% Chrysotiel |
| Hechtgebonden | Niet-hechtgebonden |
| Slooprisicoklasse (zie bijlage) | 1 |
| Risicobeoordeling voor gebruikers van het gebouw/object en advies | In de aangetroffen vorm en staat geen directe blootstellings- en of verspreidingsrisico verwacht mits de toepassing niet wordt bewerkt. Saneren bij einde gebruik of sloop. Zie advies in de samenvatting. |

| Broncode | B39 |
|---|---|
| Methode van sloop of demontage | Asbesthoudend materiaal wordt geheel omsloten zonder het asbesthoudend materiaal te beroeren |

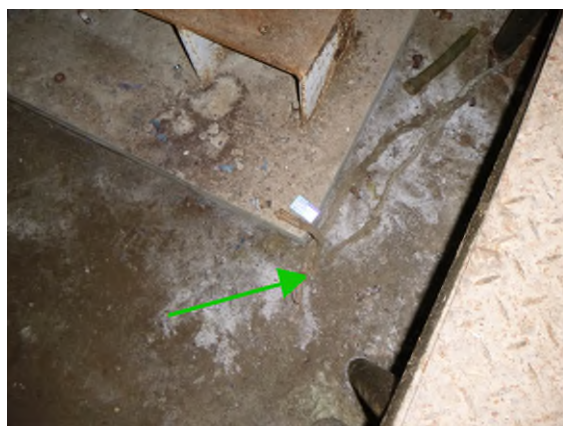
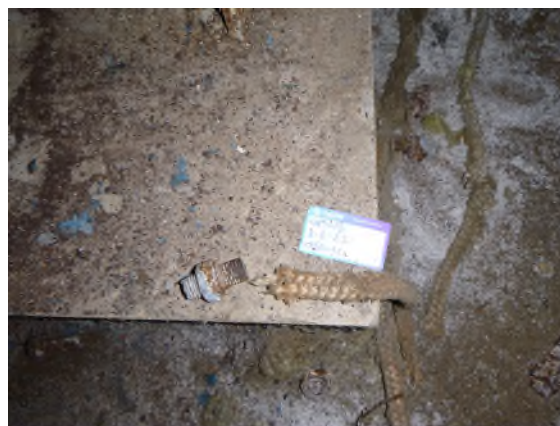
| Broncode | B23 |

| Broncode | B23 |
|---|---|
| Bron | Koord |
| Materiaal / toepassing | Koord |
| Locatie | Ketelhuis |

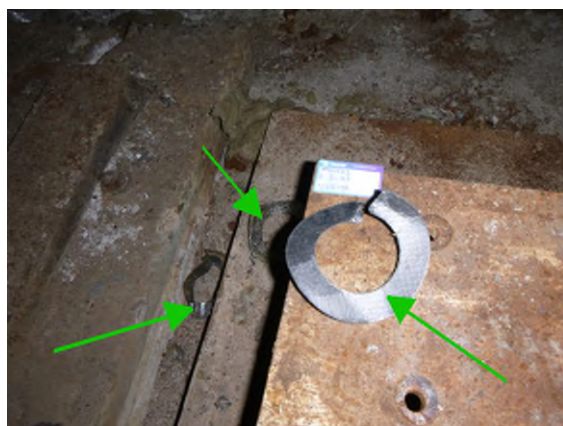
| Broncode | B24 |

| Broncode | B24 |
|---|---|
| Bron | Pakking |
| Materiaal / toepassing | Pakking |
| Locatie | Ketelhuis |

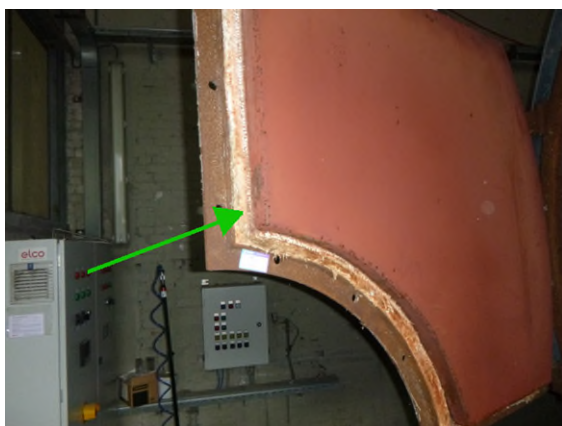
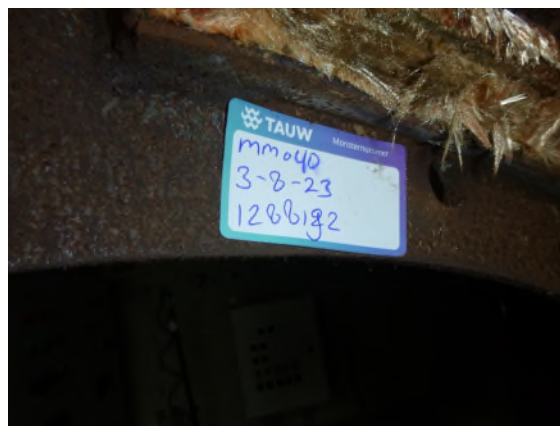
| Broncode | B25 |

| Broncode | B25 |
|---|---|
| Bron | Koord in deuren stoomketel |
| Materiaal / toepassing | Koord |
| Locatie | Ketelhuis |

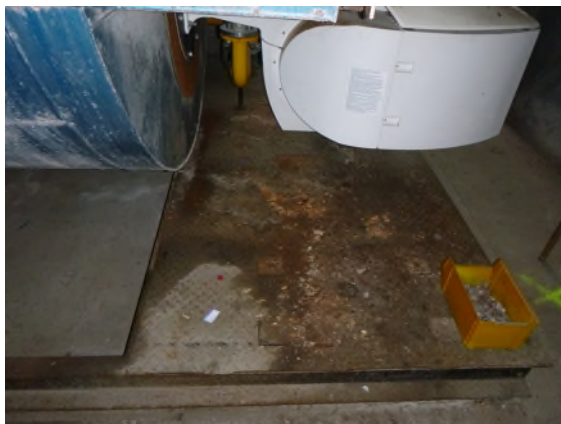
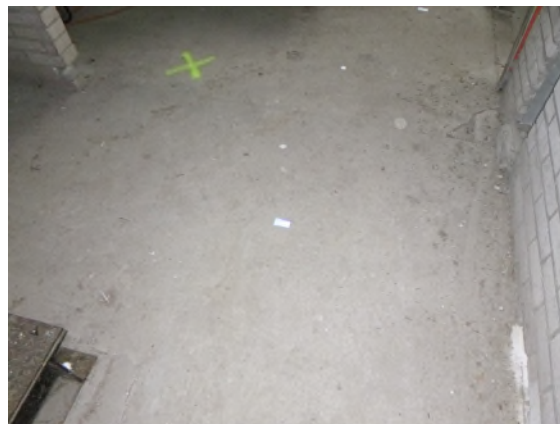
| Broncode | B28 |
|---|---|
| Bron | Verontreiniging ketelhuis rondom nieuwe ketel |
| Materiaal / toepassing | Losse vezels |
| Opmerkingen/bijzonderheden | <p>Betreft kleefmonsters genomen nabij beschadigde bron B10, B11 en B12. Geanalyseerd met behulp van SEM.</p> <p>In kleefmonster KM13 zijn sporen asbest aangetroffen (=verontreinigingsniveau: +/- ). Een dergelijke score is als verwaarloosbaar te beschouwen, namelijk bij hoge mate van activiteit wordt bij deze score de grenswaarde voor vezels in de lucht niet overschreden</p> <p>In de kleefmonsters nabij en rondom KM13 zijn geen asbestvezels aangetoond (= verontreinigingsniveau: - )</p> |

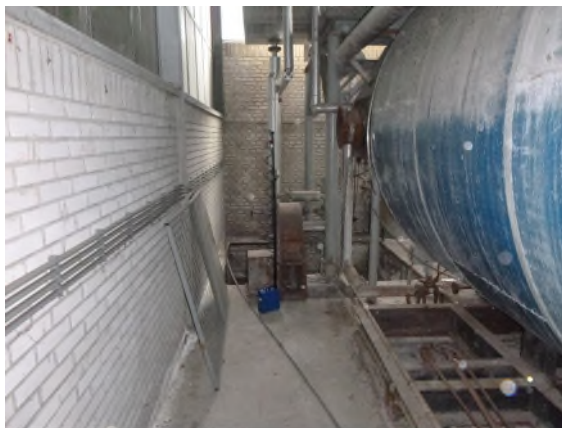
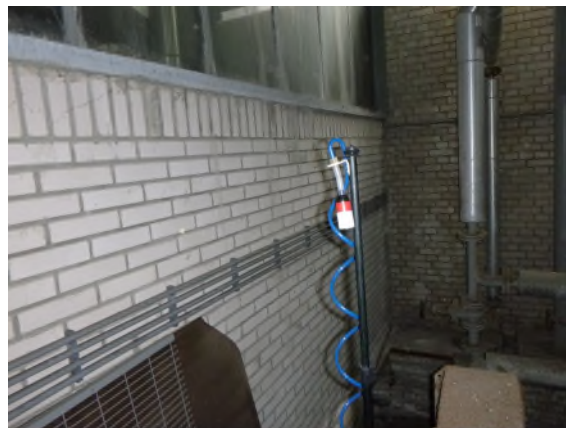
| Broncode | B29 |

| Broncode | B29 |
|---|---|
| Bron | Luchtmonsters ketelhuis |
| Opmerkingen/bijzonderheden | Uit de analyseresultaten van de genomen luchtmonster blijkt dat er geen asbestvezels zijn gemeten boven de detectielimiet. Er is geen actueel blootstellingsrisico vastgesteld. |

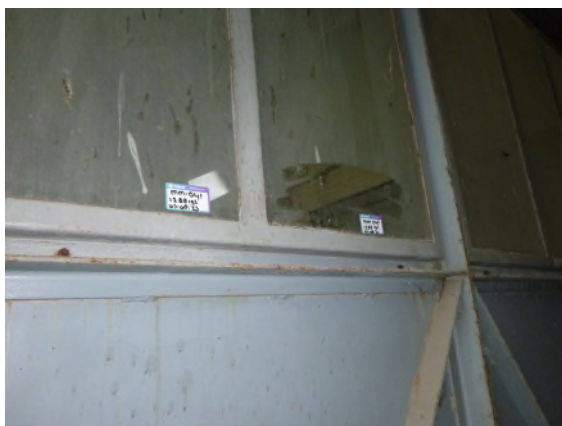
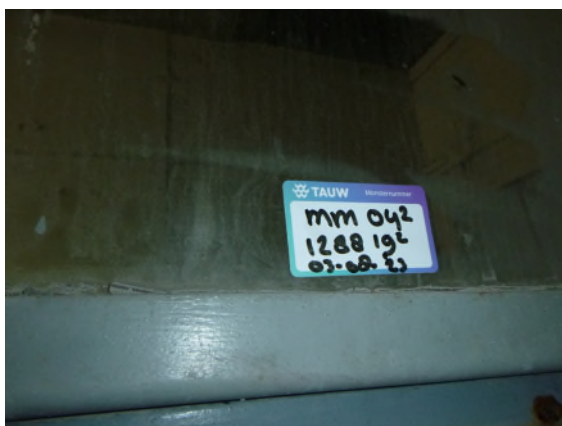
| Broncode | B30 |

| Broncode | B30 |
|---|---|
| Bron | Beglazingskit binnenzijde ketelhuis |
| Materiaal / toepassing | Kit |
| Locatie | Ketelhuis |

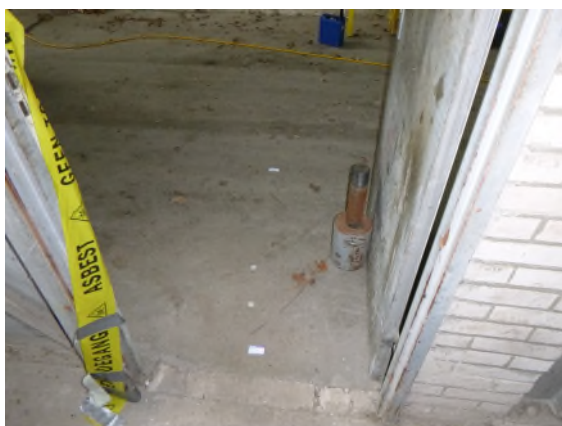
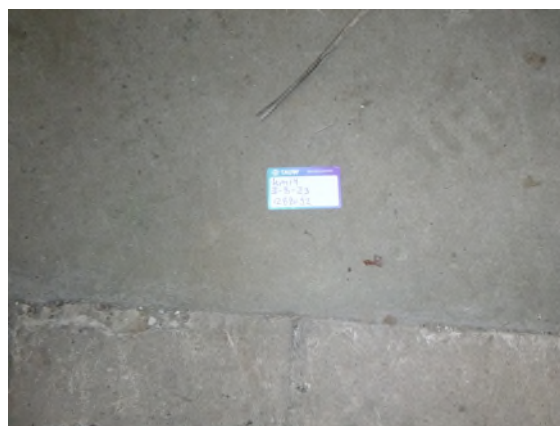
| Broncode | B32 |

| Broncode | B32 |
|---|---|
| Bron | Verontreiniging gang |
| Locatie | Gang met toegangsdeur tot het ketelhuis |
| Opmerkingen/bijzonderheden | Betreft kleefmonsters genomen nabij beschadigde bron B10, 11 en 12. Geanalyseerd met behulp van SEM. |

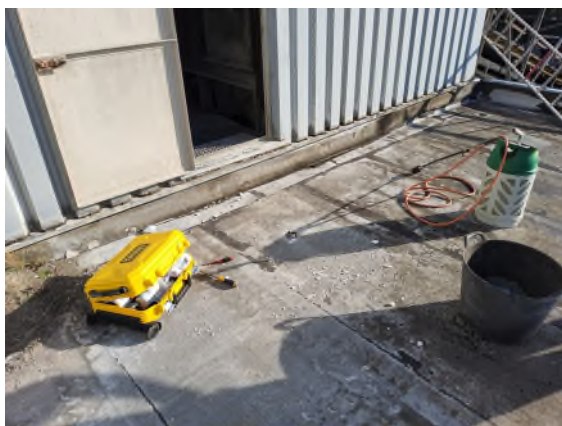
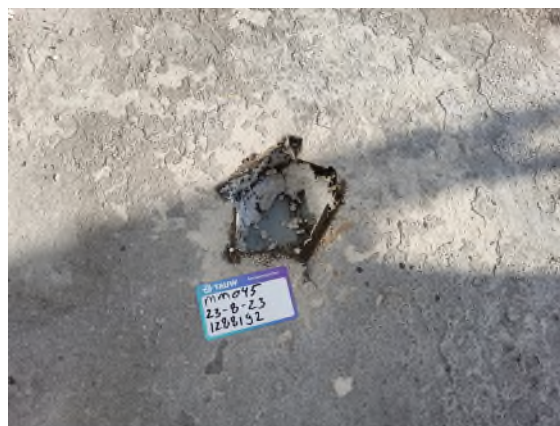
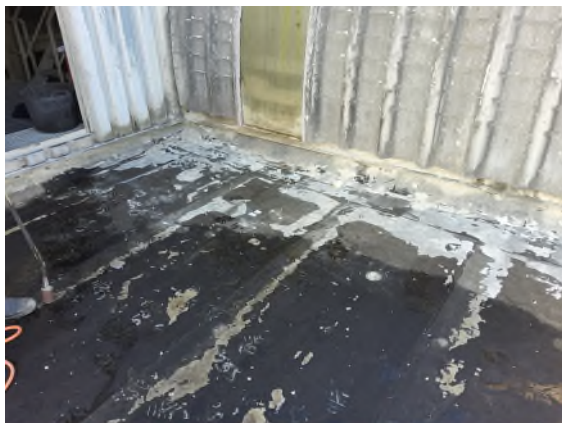
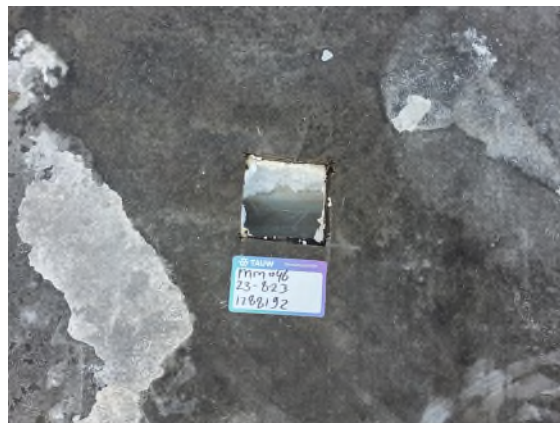
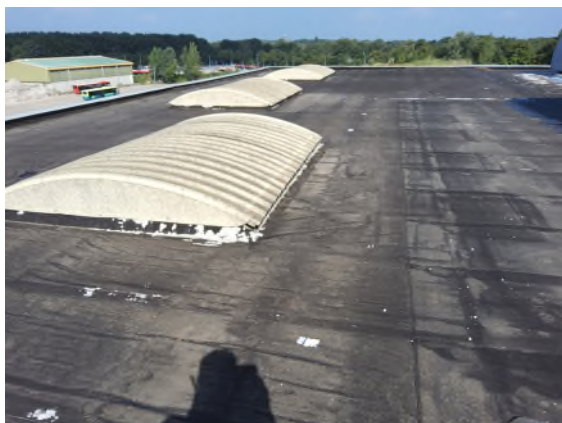
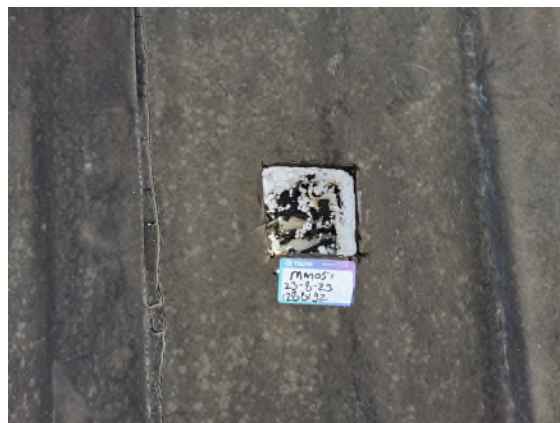
| Broncode | B33 |

| Broncode | B33 |
|---|---|
| Bron | Dakbedekking |
| Materiaal / toepassing | Bitumen |
| Locatie | Dak |

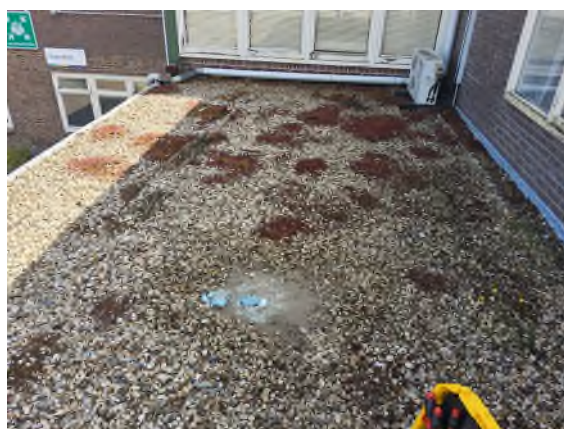
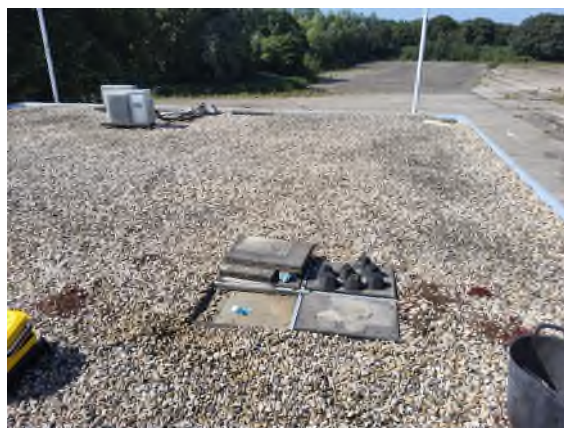
| Broncode | B36 |

| Broncode | B36 |
|---|---|
| Bron | Dakbedekking |
| Locatie | Dak kantoor |
