VGM & SLOOPVEILIGHEIDSPAN

Project: XELLA
 Projectnummer: 20231802AAS
 Bedrijfsnaam: Amovatiebedrijf Aalsmeer
 Bezoekadres: Konnetlaantje 18
 Telefoon: 0297342315
 E-mail: asbest@asloop.nl
 Locatieadres: Blaricummerstraat 119, 1272JG Huizen
 Vrijgifte en acceptatie

Asbestinventarisatie

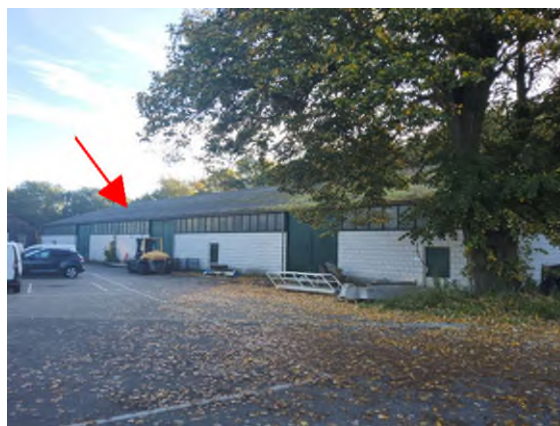
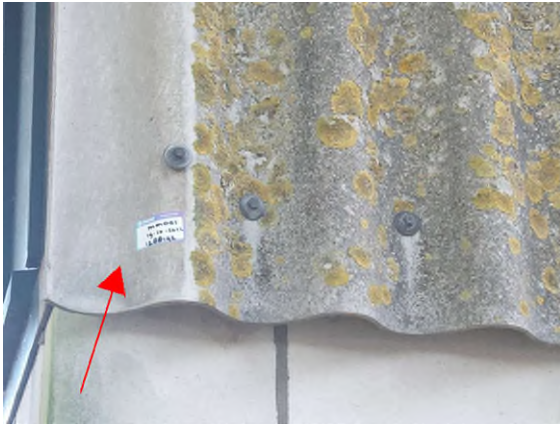
Broncode	B01
Bron	Golfplaat
Monstercode	MM001
Materiaal/toepassing	Cement
Locatie	Dak en wand opslag
Analyseresultaten	10-15% Chrysotiel
Certificaatnummer	2210-2860
Hechtgebonden	Hechtgebonden
Wijze van bevestiging	Geschroefd
Bereikbaarheid	Matig
Verweerdheid	Licht
Beschadiging	Licht
Slooprisicoklasse (zie bijlage)	2
Binnen-/Buiten sanering	Buitensanering
Globale afmetingen of aantallen (betreft geschatte hoeveelheden)	1175 m ²
Opmerkingen/bijzonderheden	Bevat tevens asbesthoudende boeidelen. Dak bestaat tevens uit plastic lichtplaten (450m ²) Deze hoeveelheid is niet meegenomen in de hoeveelheid asbest, aangezien deze lichtplaten apart kunnen worden verwijderd.
Methode van sloop of demontage	Overig (als geheel verwijderen niet mogelijk is)
Risicobeoordeling voor gebruikers van het gebouw/object en advies	In de aangetroffen vorm en staat geen directe blootstellings- en of verspreidingsrisico verwacht mits de toepassing niet wordt bewerkt. Saneren bij einde gebruik of sloop. Zie advies in de samenvatting.

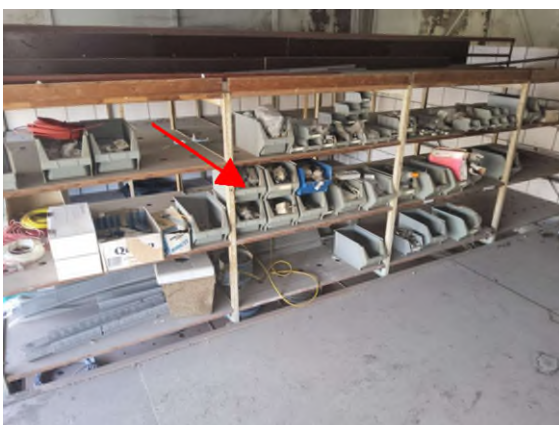
Broncode	B02
Bron	Meszekering
Monstercode	MM08
Materiaal/toepassing	Bakeliet
Locatie	Constructie/ opslag loods
Analyseresultaten	10-15% Chrysotiel
Certificaatnummer	A00031415.1
Hechtgebonden	Hechtgebonden
Wijze van bevestiging	Los
Bereikbaarheid	Goed
Verweerdheid	Niet
Beschadiging	Niet
Slooprisicoklasse (zie bijlage)	1
Binnen-/Buiten sanering	Binnensanering
Globale afmetingen of aantallen (betreft geschatte hoeveelheden)	50 stuks
Opmerkingen/bijzonderheden	Alle aanwezigen messzekering dienen gesaneerd te worden.
Methode van sloop of demontage	Los asbesthoudend materiaal direct verpakken
Risicobeoordeling voor gebruikers van het gebouw/object en advies	In de aangetroffen vorm en staat geen directe blootstellings- en of verspreidingsrisico verwacht mits de toepassing niet wordt bewerkt. Saneren bij einde gebruik of sloop. Zie advies in de samenvatting.

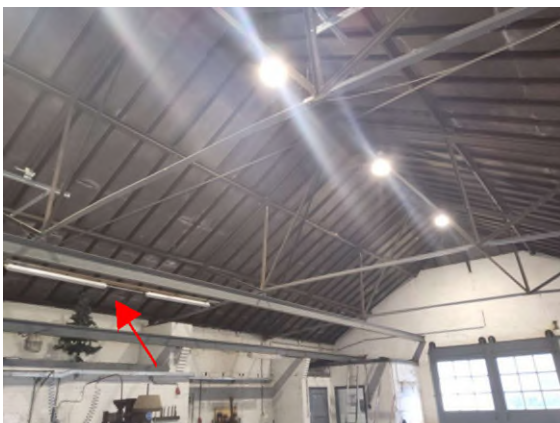
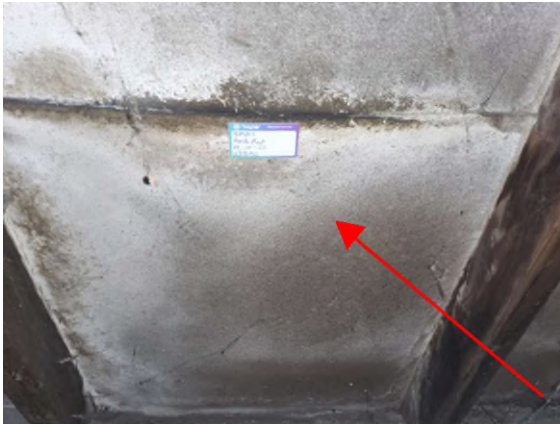
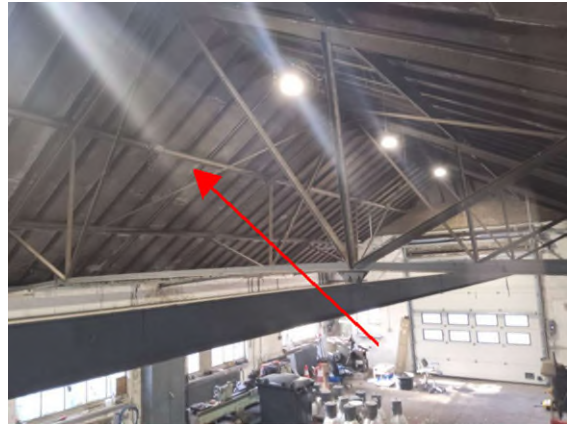
Broncode	B03
Bron	Dakbeschot
Monstercode	MM002
Materiaal/toepassing	Cement
Locatie	Werkplaats
Analyseresultaten	2-5% Chrysotiel
Certificaatnummer	2210-2860
Hechtgebonden	Hechtgebonden
Wijze van bevestiging	Gespijkerd
Bereikbaarheid	Goed
Verweerdheid	Niet
Beschadiging	Licht
Slooprisicoklasse (zie bijlage)	2
Binnen-/Buiten sanering	Buitensanering
Globale afmetingen of aantallen (betreft geschatte hoeveelheden)	200 m ²
Opmerkingen/bijzonderheden	Geen bijzonderheden.
Methode van sloop of demontage	Overig (als geheel verwijderen niet mogelijk is)
Risicobeoordeling voor gebruikers van het gebouw/object en advies	In de aangetroffen vorm en staat geen directe blootstellings- en of verspreidingsrisico verwacht mits de toepassing niet wordt bewerkt. Saneren bij einde gebruik of sloop. Zie advies in de samenvatting.

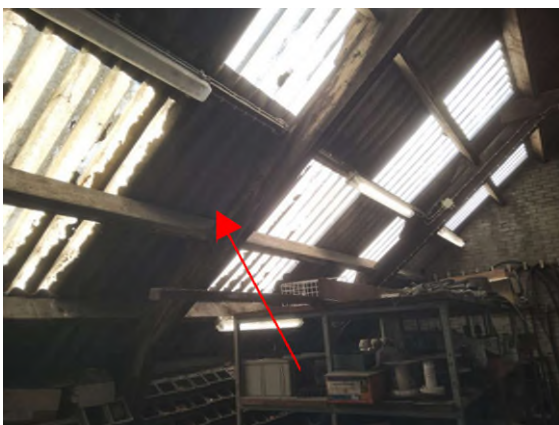
Broncode	B04
Bron	Golfplaat
Monstercode	MM003
Materiaal/toepassing	Cement
Locatie	Werkplaats onderdelen opslag
Analyseresultaten	10-15% Chrysotiel
Certificaatnummer	2210-2860
Hechtgebonden	Hechtgebonden
Wijze van bevestiging	Geschroefd
Bereikbaarheid	Goed
Verweerdheid	Licht
Beschadiging	Licht
Slooprisicoklasse (zie bijlage)	2
Binnen-/Buiten sanering	Buitensanering
Globale afmetingen of aantallen (betreft geschatte hoeveelheden)	70 m ²
Opmerkingen/bijzonderheden	Het golfplaten dak is deels uitgevoerd in plastic lichtplaten. Golfplaten afvoeren inclusief de plastic lichtplaten.
Methode van sloop of demontage	Overig (als geheel verwijderen niet mogelijk is)
Risicobeoordeling voor gebruikers van het gebouw/object en advies	In de aangetroffen vorm en staat geen directe blootstellings- en of verspreidingsrisico verwacht mits de toepassing niet wordt bewerkt. Saneren bij einde gebruik of sloop. Zie advies in de samenvatting.

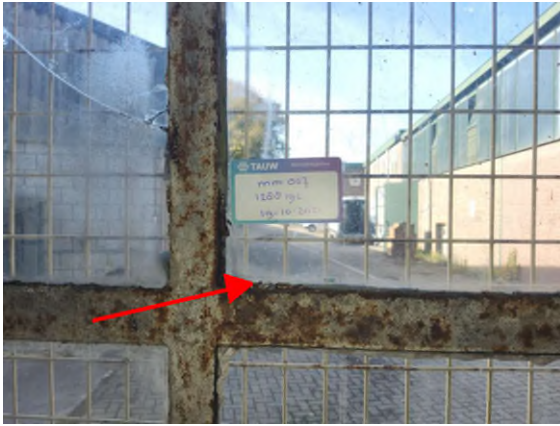
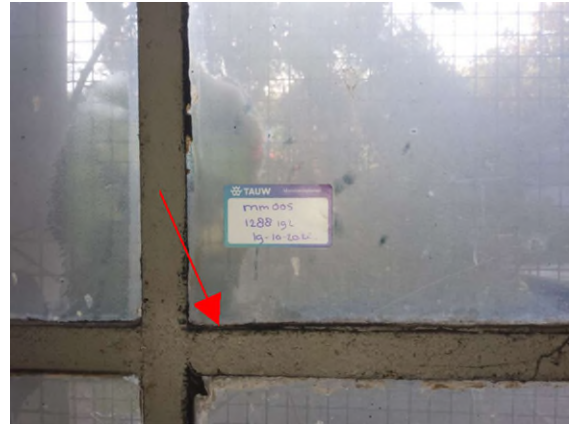
Broncode	B06
Bron	Beglazingskit stalen kozijnen
Monstercode	MM005, MM007
Materiaal/toepassing	Kit
Locatie	Werkplaats
Analyseresultaten	0,1-2% Chrysotiel
Certificaatnummer	2210-2860
Hechtgebonden	Hechtgebonden
Wijze van bevestiging	Gekit
Bereikbaarheid	Goed
Verweerdheid	Licht
Beschadiging	Niet
Slooprisicoklasse (zie bijlage)	1
Binnen-/Buiten sanering	Buitensanering
Globale afmetingen of aantallen (betreft geschatte hoeveelheden)	72 m ¹
Opmerkingen/bijzonderheden	Geen bijzonderheden.
Methode van sloop of demontage	Stalen kozijn in zijn geheel in z'n geheel verwijderen of Verwijderen obv werkmethoediek uit rapport landelijke afschaling chrysotielhoudende beglazingskit
Risicobeoordeling voor gebruikers van het gebouw/object en advies	In de aangetroffen vorm en staat geen directe blootstellings- en of verspreidingsrisico verwacht mits de toepassing niet wordt bewerkt. Saneren bij einde gebruik of sloop. Zie advies in de samenvatting.

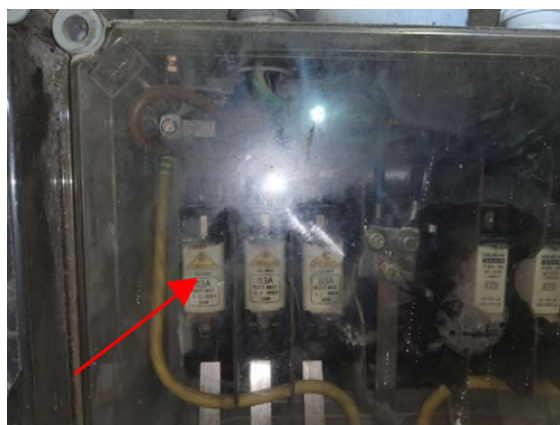
Broncode	B09
Bron	Meszekering
Monstercode	MM01
Materiaal/toepassing	Pakking
Locatie	Elektriciteits ruimte/ trafo ruimte
Analyseresultaten	30-60% Chrysotiel
Certificaatnummer	A00048622.1
Hechtgebonden	Hechtgebonden
Wijze van bevestiging	Geschroefd
Bereikbaarheid	Goed
Verweerdheid	Niet
Beschadiging	Niet
Slooprisicoklasse (zie bijlage)	1
Binnen-/Buiten sanering	Binnensanering
Globale afmetingen of aantallen (betreft geschatte hoeveelheden)	23 stuks
Opmerkingen/bijzonderheden	Alleen de messzekeringen van het merk Jean Muller zijn asbesthoudend.
Methode van sloop of demontage	Demontage (als geheel verwijderen)
Risicobeoordeling voor gebruikers van het gebouw/object en advies	In de aangetroffen vorm en staat geen directe blootstellings- en of verspreidingsrisico verwacht mits de toepassing niet wordt bewerkt. Saneren bij einde gebruik of sloop. Zie advies in de samenvatting.

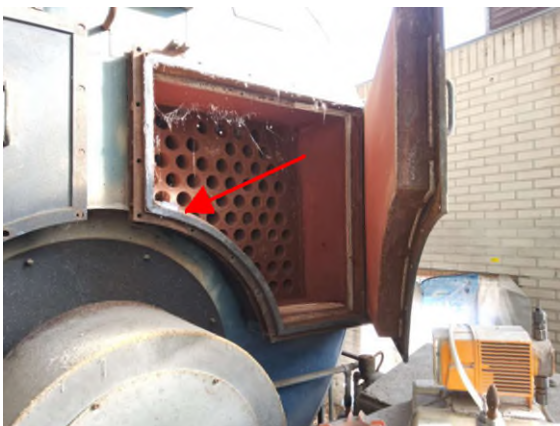
Broncode	B10
Bron	Koord keteldeur voorzijde
Monstercode	MM012
Materiaal/toepassing	Koord
Locatie	Ketelhuis
Analyseresultaten	>60% Chrysotiel
Certificaatnummer	2210-2860
Hechtgebonden	Niet-hechtgebonden
Wijze van bevestiging	Geklemd
Bereikbaarheid	Goed
Verweerdheid	Ernstig
Beschadiging	Ernstig
Slooprisicoklasse (zie bijlage)	2
Binnen-/Buiten sanering	Binnensanering
Globale afmetingen of aantallen (betreft geschatte hoeveelheden)	3 m ¹
Opmerkingen/bijzonderheden	De aangetroffen asbestverontreiniging is afgeperkt met kleefmonsters welke zijn beschreven onder bron B26, B27, B28 en B32. Geadviseerd word om deze bron gelijktijdig te saneren met B26 en B27.
Methode van sloop of demontage	Overig (als geheel verwijderen niet mogelijk is)
Risicobeoordeling voor gebruikers van het gebouw/object en advies	Gezien de slechte toestand waarin het materiaal zich bevindt wordt geadviseerd aanvullende maatregelen te nemen, zie advies in de samenvatting

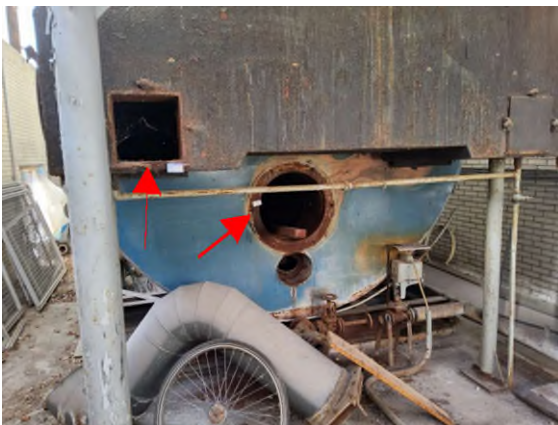
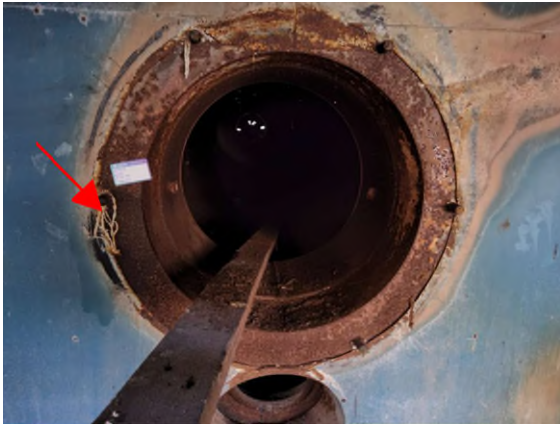
Broncode	B11
Bron	Koord ketel achterzijde
Monstercode	MM013, MM014
Materiaal/toepassing	Koord
Locatie	Ketelhuis
Analyseresultaten	>60% Chrysotiel >60% Chrysotiel
Certificaatnummer	2210-2860
Hechtgebonden	Niet-hechtgebonden
Wijze van bevestiging	Geklemd
Bereikbaarheid	Goed
Verweerdheid	Ernstig
Beschadiging	Ernstig
Slooprisicoklasse (zie bijlage)	2
Binnen-/Buiten sanering	Binnensanering
Globale afmetingen of aantallen (betreft geschatte hoeveelheden)	1 m ¹
Opmerkingen/bijzonderheden	De aangetroffen asbestverontreiniging is afgeperkt met kleefmonsters welke zijn beschreven onder bron B26, B27, B28 en B32. Geadviseerd wordt om deze bron gelijktijdig te saneren met B26 en B27.
Methode van sloop of demontage	Overig (als geheel verwijderen niet mogelijk is)
Risicobeoordeling voor gebruikers van het gebouw/object en advies	Gezien de slechte toestand waarin het materiaal zich bevindt wordt geadviseerd aanvullende maatregelen te nemen, zie advies in de samenvatting

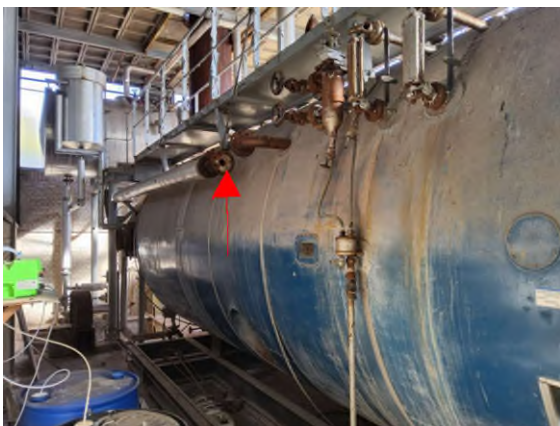
Broncode	B12
Bron	Pakking
Monstercode	MM015
Materiaal/toepassing	Pakking
Locatie	Ketelhuis
Analyseresultaten	30-60% Chrysotiel
Certificaatnummer	2210-2860
Hechtgebonden	Niet-hechtgebonden
Wijze van bevestiging	Geklemd
Bereikbaarheid	Goed
Verweerdheid	Ernstig
Beschadiging	Ernstig
Slooprisicoklasse (zie bijlage)	2
Binnen-/Buiten sanering	Binnensanering
Globale afmetingen of aantallen (betreft geschatte hoeveelheden)	2 stuks
Opmerkingen/bijzonderheden	De aangetroffen asbestverontreiniging is afgeperkt met kleefmonsters welke zijn beschreven onder bron B26, B27, B28 en B32. Geadviseerd word om deze bron gelijktijdig te saneren met B26 en B27.
Methode van sloop of demontage	Overig (als geheel verwijderen niet mogelijk is)
Risicobeoordeling voor gebruikers van het gebouw/object en advies	Gezien de slechte toestand waarin het materiaal zich bevindt wordt geadviseerd aanvullende maatregelen te nemen, zie advies in de samenvatting

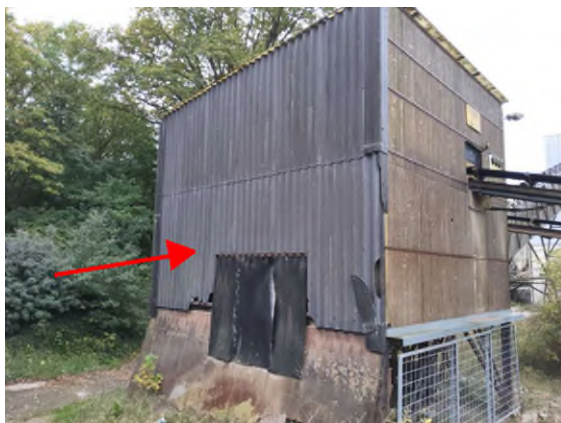
Broncode	B14
Bron	Gevelbeplating [golfplaten]
Monstercode	MM018
Materiaal/toepassing	Cement
Locatie	Buitenterrein kruizing lopende band
Analyseresultaten	10-15% Chrysotiel
Certificaatnummer	2210-2860
Hechtgebonden	Hechtgebonden
Wijze van bevestiging	Geschroefd
Bereikbaarheid	Goed
Verweerdheid	Licht
Beschadiging	Licht
Slooprisicoklasse (zie bijlage)	2
Binnen-/Buiten sanering	Buitensanering
Globale afmetingen of aantallen (betreft geschatte hoeveelheden)	30 m ²
Opmerkingen/bijzonderheden	Geen bijzonderheden.
Methode van sloop of demontage	Overig (als geheel verwijderen niet mogelijk is)
Risicobeoordeling voor gebruikers van het gebouw/object en advies	In de aangetroffen vorm en staat geen directe blootstellings- en of verspreidingsrisico verwacht mits de toepassing niet wordt bewerkt. Saneren bij einde gebruik of sloop. Zie advies in de samenvatting.

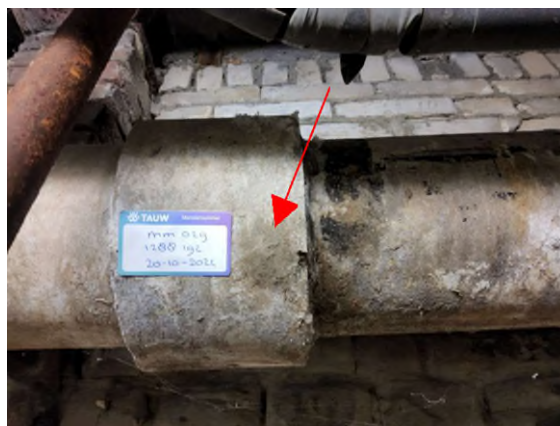
Broncode	B19
Bron	Buis
Monstercode	MM029
Materiaal/toepassing	Cement
Locatie	Kelder nabij hellingbaan
Analyseresultaten	10-15% Chrysotiel 2-5% Crocidoliet
Certificaatnummer	2210-2860
Hechtgebonden	Hechtgebonden
Wijze van bevestiging	Gemetseld
Bereikbaarheid	Matig
Verweerdheid	Niet
Beschadiging	Niet
Slooprisicoklasse (zie bijlage)	2A
Binnen-/Buiten sanering	Binnensanering
Globale afmetingen of aantallen (betreft geschatte hoeveelheden)	7 m ¹
Opmerkingen/bijzonderheden	Er word aangehouden dat de buis aan beide kanten 1 meter doorloopt. Dit was tijdens de inspectie beperkt vast te stellen.
Methode van sloop of demontage	Overig (als geheel verwijderen niet mogelijk is)
Risicobeoordeling voor gebruikers van het gebouw/object en advies	In de aangetroffen vorm en staat geen directe blootstellings- en of verspreidingsrisico verwacht mits de toepassing niet wordt bewerkt. Saneren bij einde gebruik of sloop. Zie advies in de samenvatting.

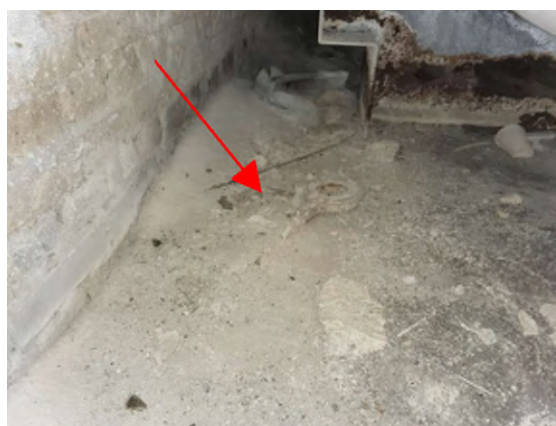
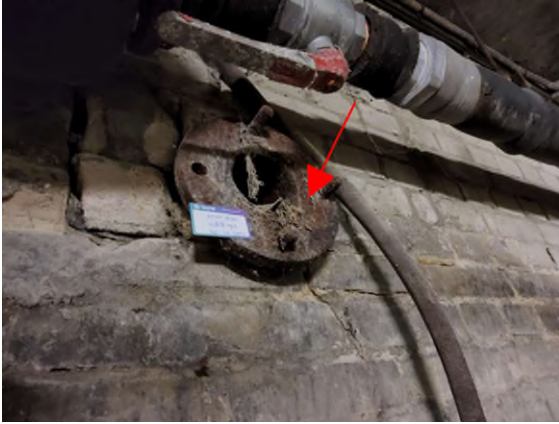
Broncode	B20
Bron	Pakking los op flens
Monstercode	MM030
Materiaal/toepassing	Pakking
Locatie	Kelder nabij hellingbaan
Analyseresultaten	30-60% Chrysotiel
Certificaatnummer	2210-2860
Hechtgebonden	Niet-hechtgebonden
Wijze van bevestiging	Geklemd
Bereikbaarheid	Goed
Verweerdheid	Ernstig
Beschadiging	Ernstig
Slooprisicoklasse (zie bijlage)	2
Binnen-/Buiten sanering	Binnensanering
Globale afmetingen of aantallen (betreft geschatte hoeveelheden)	1 stuks
Opmerkingen/bijzonderheden	Visueel zijn er delen waargenomen op de vloer. Er dient 1m ² vloeroppervlak direct onder de flens schoongemaakt te worden.
Methode van sloop of demontage	Overig (als geheel verwijderen niet mogelijk is)
Risicobeoordeling voor gebruikers van het gebouw/object en advies	Gezien de slechte toestand waarin het materiaal zich bevindt wordt geadviseerd aanvullende maatregelen te nemen, zie advies in de samenvatting

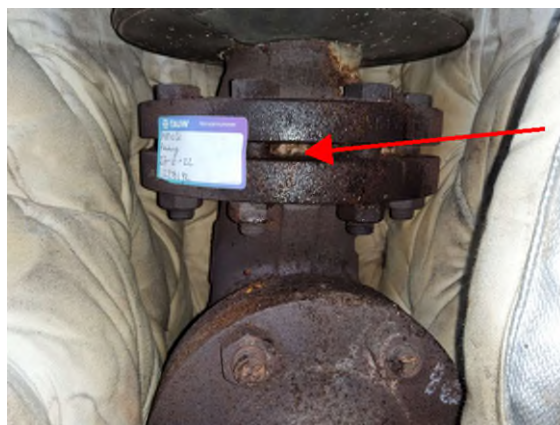
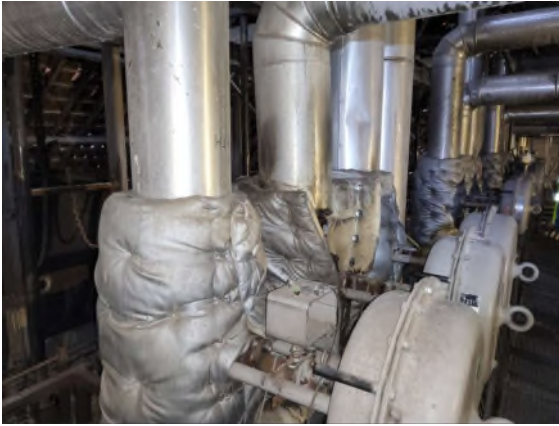
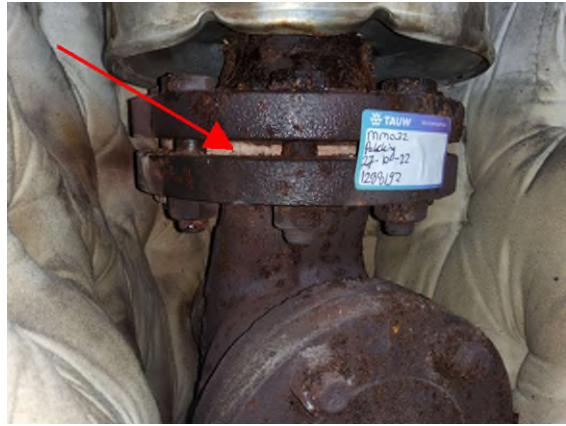
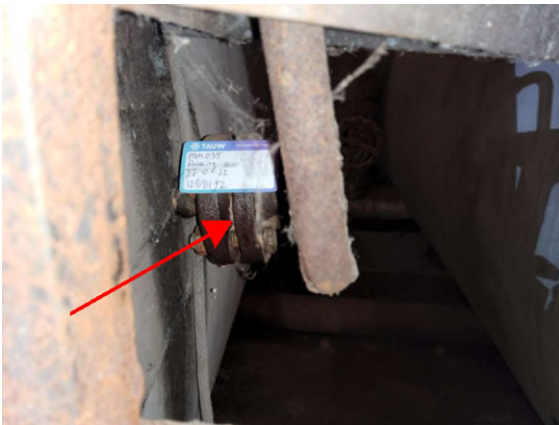
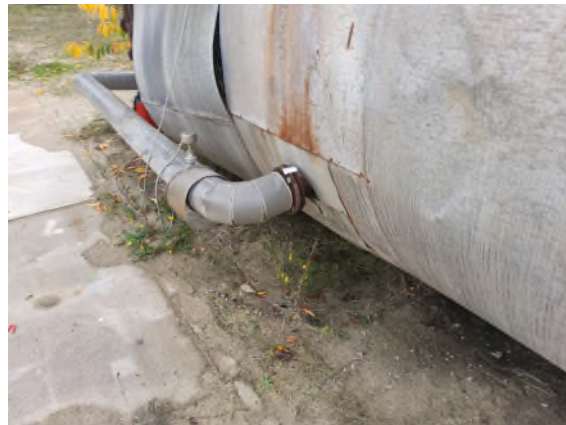
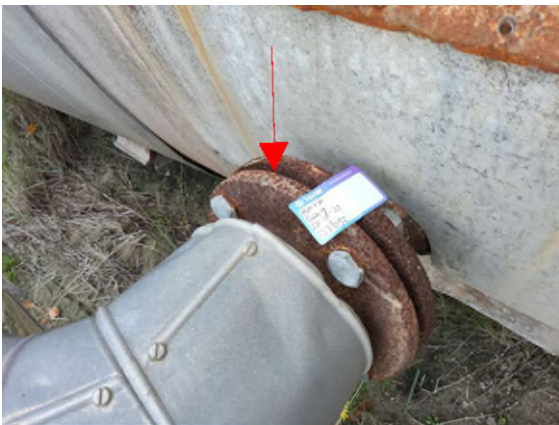
Broncode	B21
Bron	Pakkingen gehele gebouw
Monstercode	MM031, MM032, MM035, MM036
Materiaal/toepassing	Pakking
Locatie	Boven autoklaven, kelder onder speciebereiding, kelder onder werkplaats
Analyseresultaten	30-60% Chrysotiel 30-60% Chrysotiel 30-60% Chrysotiel
Certificaatnummer	2210-3823
Hechtgebonden	Niet-hechtgebonden
Wijze van bevestiging	Geklemd tussen flenzen
Bereikbaarheid	Goed
Verweerdheid	Licht
Beschadiging	Niet
Slooprisicoklasse (zie bijlage)	1
Binnen-/Buiten sanering	Binnensanering
Globale afmetingen of aantallen (betreft geschatte hoeveelheden)	420 stuks
Opmerkingen/bijzonderheden	Geen bijzonderheden.
Methode van sloop of demontage	Geheel omsloten asbesthoudend materiaal direct verpakken
Risicobeoordeling voor gebruikers van het gebouw/object en advies	In de aangetroffen vorm en staat geen directe blootstellings- en of verspreidingsrisico verwacht mits de toepassing niet wordt bewerkt. Saneren bij einde gebruik of sloop. Zie advies in de samenvatting.

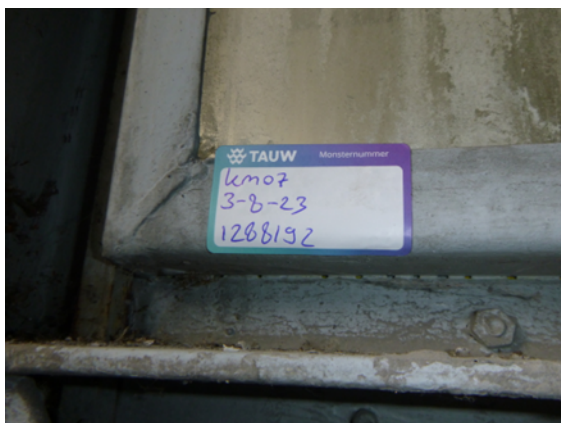
Broncode	B26
Bron	Verontreiniging ketelhuis rondom oude ketel
Monstercode	KM01, KM02, KM03, KM04, KM05, KM06, KM07, KM08, KM09, KM10
Materiaal/toepassing	Losse vezels
Locatie	Ketelhuis
Analyseresultaten	+ Chrysotiel
Certificaatnummer	2308-0433
Hechtgebonden	Niet-hechtgebonden
Wijze van bevestiging	Los
Bereikbaarheid	Goed
Verweerdheid	Ernstig
Beschadiging	Ernstig
Slooprisicoklasse (zie bijlage)	2
Binnen-/Buiten sanering	Binnensanering
Globale afmetingen of aantallen (betreft geschatte hoeveelheden)	Circa 400 m ³ (= 12,5x6,5x hoogte circa 5,0 m)
Opmerkingen/bijzonderheden	Betreft kleefmonsters genomen nabij beschadigde bron B10, B11 en B12. Geanalyseerd met behulp van SEM. De kleefmonsters zijn genomen op horizontale oppervlakten zoals vloer, op deur post, richels. In SEM-kleefmonsters KM07 zijn asbestvezels aangetoond. Op basis hiervan en de resultaten van de PLM-kleefmonster (zie bron B27) wordt veiligheidshalve geadviseerd de gehele ruimte te saneren (reinen) Het betreft hier het gehele rood gekleurde gebied zoals aangegeven op tekening R002-6. Gelijkijdig saneren met B10, B11, B12 en B27.

Methode van sloop of demontage	Overig (als geheel verwijderen niet mogelijk is)
Risicobeoordeling voor gebruikers van het gebouw/object en advies	Mogelijk blootstellings- en of verspreidingsrisico aanwezig, dringend advies aanvullende maatregelen te nemen. Zie tabel risicovolle toepassingen met aanbevolen vervolgmaatregelen.

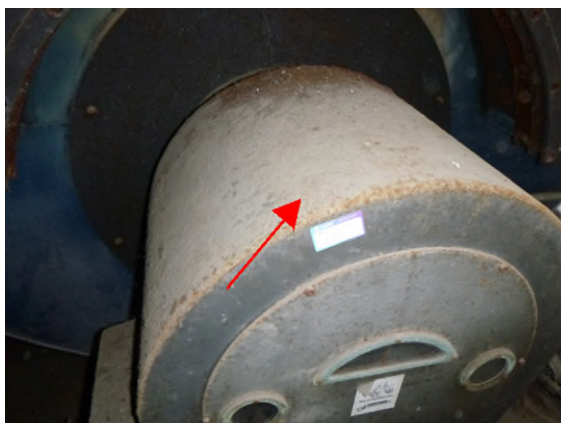
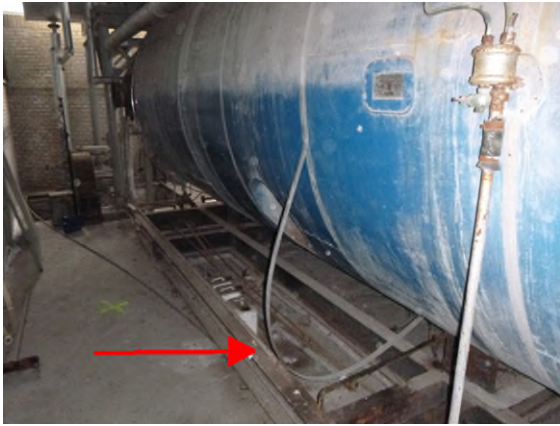
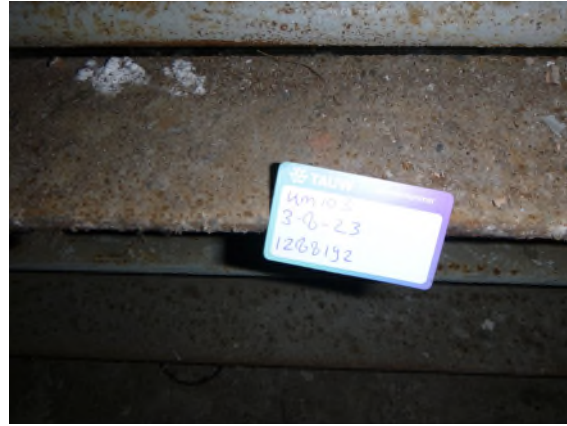
Broncode	B27
Bron	Verontreiniging ketelhuis rondom oude ketel
Monstercode	KM101, KM102, KM103, KM104
Materiaal/toepassing	Restanten
Locatie	Ketelhuis
Analyseresultaten	++ Chrysotiel ++ Chrysotiel ++ Chrysotiel ++ Chrysotiel
Certificaatnummer	2308-0433
Hechtgebonden	Niet-hechtgebonden
Wijze van bevestiging	Los
Bereikbaarheid	Goed
Verweerdheid	Licht
Beschadiging	Ernstig
Slooprisicoklasse (zie bijlage)	2
Binnen-/Buiten sanering	Binnensanering
Globale afmetingen of aantallen (betreft geschatte hoeveelheden)	400 m ³ (= 12,5x6,5x hoogte circa 5,0 m)
Opmerkingen/bijzonderheden	Betreft kleefmonsters genomen nabij beschadigde bron B10, B11 en B12. Geanalyseerd met behulp van PLM. De kleefmonsters zijn genomen op horizontale oppervlakten zoals vloer, op ketel. In alle 4 PLM-kleefmonsters is asbestverontreiniging aangetoond. Op basis hiervan en de resultaten van de SEM-kleefmonster (zie bron B26) wordt veiligheidshalve geadviseerd de gehele ruimte te saneren (reinen) Het betreft hier het gehele rood gekleurde gebied zoals aangegeven op tekening R002-6. Gelijktijdig saneren met B10, B11, B12 en B27.

Methode van sloop of demontage	Overig (als geheel verwijderen niet mogelijk is)
Risicobeoordeling voor gebruikers van het gebouw/object en advies	Gezien de slechte toestand waarin het materiaal zich bevindt wordt geadviseerd aanvullende maatregelen te nemen, zie advies in de samenvatting

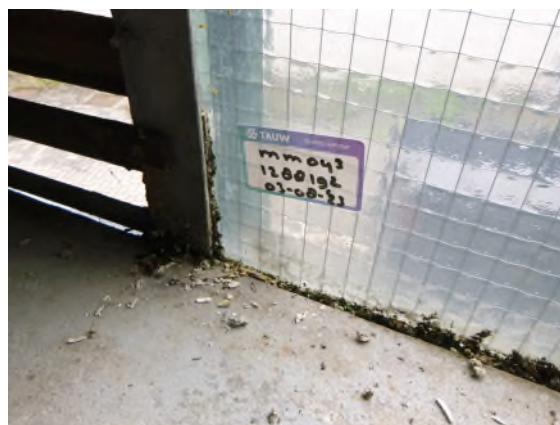
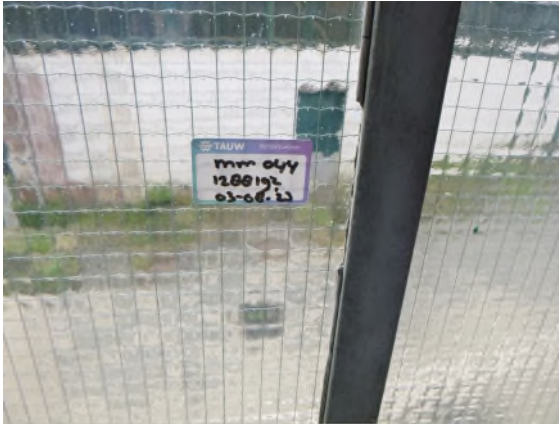
Broncode	B31
Bron	Beglazingskit binnenzijde buitengevel
Monstercode	MM043, MM044
Materiaal/toepassing	Kit
Locatie	Ketelhuis
Analyseresultaten	0,1-2% Chrysotiel
Certificaatnummer	2308-0433
Hechtgebonden	Hechtgebonden
Wijze van bevestiging	Gekit
Bereikbaarheid	Goed
Verweerdheid	Licht
Beschadiging	Niet
Slooprisicoklasse (zie bijlage)	2
Binnen-/Buiten sanering	Buitensanering
Globale afmetingen of aantallen (betreft geschatte hoeveelheden)	27 stuks
Opmerkingen/bijzonderheden	Voor aanvang van sanering dienen eerst bron 10, 11, 12, 26 en 27 verwijderd te zijn.
Methode van sloop of demontage	Overig (als geheel verwijderen niet mogelijk is)
Risicobeoordeling voor gebruikers van het gebouw/object en advies	In de aangetroffen vorm en staat geen directe blootstellings- en of verspreidingsrisico verwacht mits de toepassing niet wordt bewerkt. Saneren bij einde gebruik of sloop. Zie advies in de samenvatting.

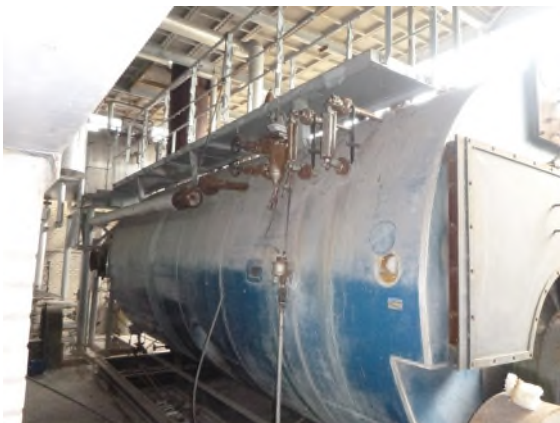
Broncode	B38
Bron	Stoomketels
Monstercode	MM012, MM013, MM014
Materiaal/toepassing	Koord
Locatie	Ketelhuis
Analyseresultaten	> 60% Chrysotiel > 60% Chrysotiel > 60% Chrysotiel
Certificaatnummer	2210-2860
Hechtgebonden	Hechtgebonden
Wijze van bevestiging	Geklemd
Bereikbaarheid	Slecht
Verweerdheid	Licht
Beschadiging	Niet
Slooprisicoklasse (zie bijlage)	2
Binnen-/Buiten sanering	Binnensanering
Globale afmetingen of aantallen (betreft geschatte hoeveelheden)	2 stuks
Opmerkingen/bijzonderheden	In oude ketel van 1968 is asbest aangetoond. In de ketel met bouwjaar 1980 is de aanwezigheid van asbest niet uit te sluiten. Veiligheidshalve wordt geadviseerd beide ketels te saneren. Stoomketels dienen volledig ingepakt te worden en als geheel verwijderd te worden. Voor aanvang van sanering dienen eerst bron 10, 11, 12, 26 en 27 verwijderd te zijn.
Methode van sloop of demontage	Geheel omsloten asbesthoudend materiaal direct verpakken

Risicobeoordeling voor gebruikers van het gebouw/object en advies	In de aangetroffen vorm en staat geen directe blootstellings- en of verspreidingsrisico verwacht mits de toepassing niet wordt bewerkt. Saneren bij einde gebruik of sloop. Zie advies in de samenvatting.

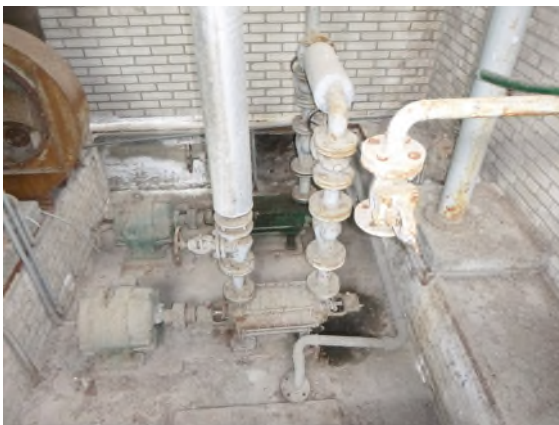
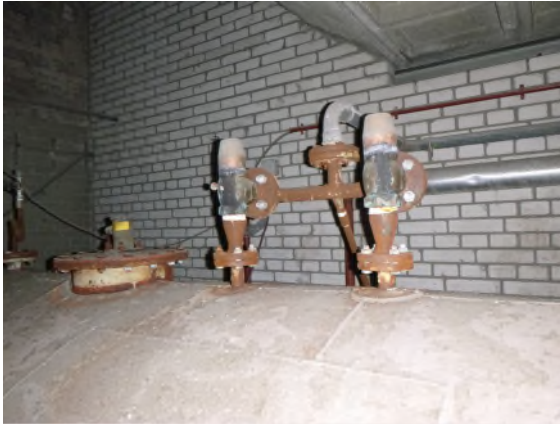
Broncode	B39
Bron	Pakkingen
Monstercode	MM015, MM039
Materiaal/toepassing	Pakking
Locatie	Ketelhuis
Analyseresultaten	15-30% Chrysotiel
Certificaatnummer	2210-2860
Hechtgebonden	Niet-hechtgebonden
Wijze van bevestiging	Geklemd
Bereikbaarheid	Goed
Verweerdheid	Licht
Beschadiging	Niet
Slooprisicoklasse (zie bijlage)	1
Binnen-/Buiten sanering	Binnensanering
Globale afmetingen of aantallen (betreft geschatte hoeveelheden)	160 stuks
Opmerkingen/bijzonderheden	Er zijn verschillende soorten flenspakkingen toegepast, in dit geval zijn er twee verschillende flenspakkingen bemonsterd. In één van de twee flenspakkingen is na analyse daadwerkelijk asbest aangetoond. Veiligheidshalve wordt geadviseerd om alle flenspakkingen die aanwezig zijn in het ketelhuis (160 stuks) als asbesthoudend te beschouwen.
Methode van sloop of demontage	Asbesthoudend materiaal wordt geheel omsloten zonder het asbesthoudend materiaal te beroeren

Risicobeoordeling voor gebruikers van het gebouw/object en advies	In de aangetroffen vorm en staat geen directe blootstellings- en of verspreidingsrisico verwacht mits de toepassing niet wordt bewerkt. Saneren bij einde gebruik of sloop. Zie advies in de samenvatting.

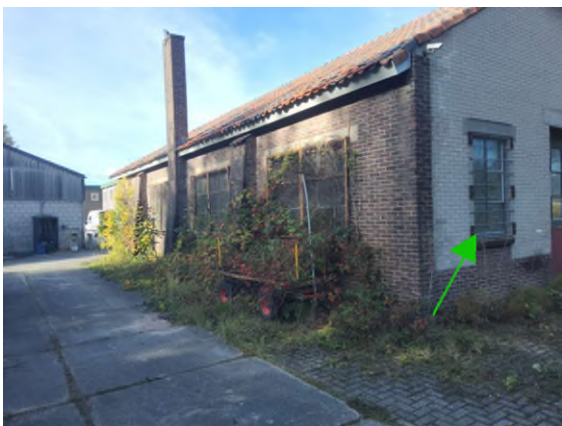
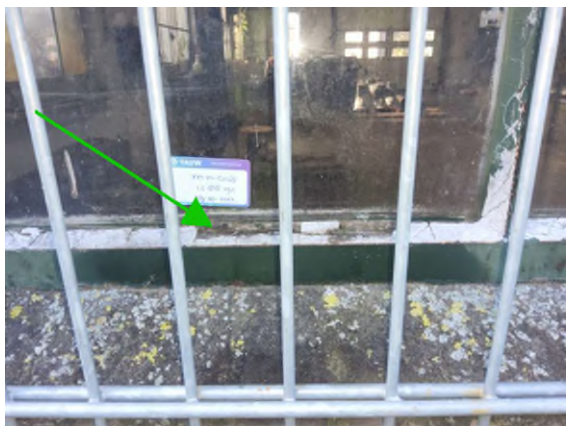
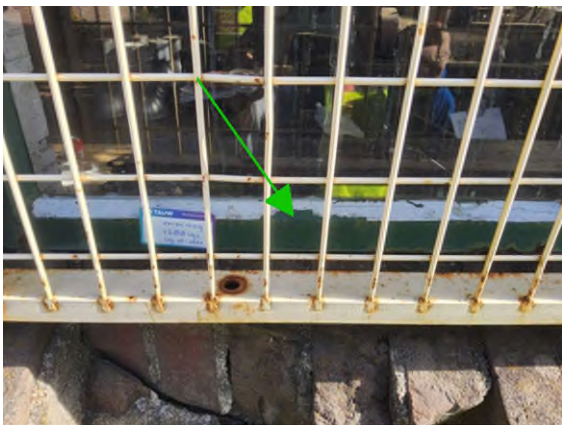
Tabel 3.20 Bemonsterde niet-asbesthoudende bron

Broncode	B07
Bron	Stopverf stalen kozijn
Monstercode	MM008, MM009
Materiaal / toepassing	Stopverf
Locatie	Werkplaats
Certificaatnummer	2210-2860

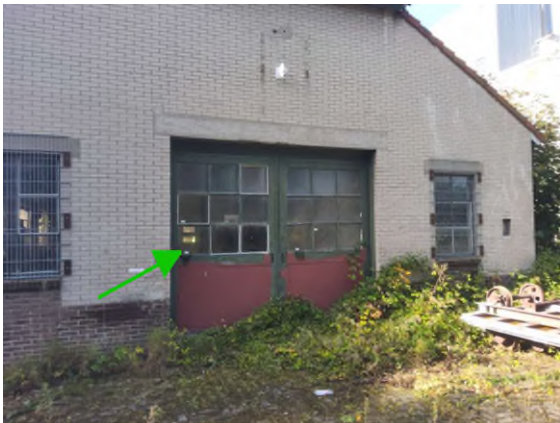
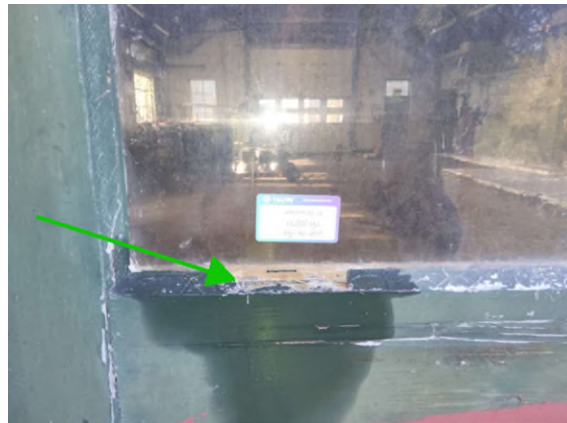
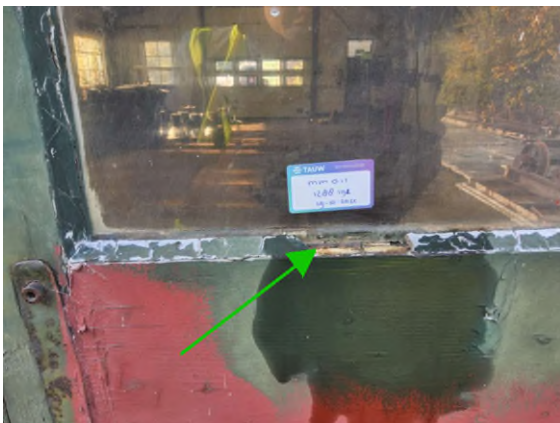
Tabel 3.21 Bemonsterde niet-asbesthoudende bron

Broncode	B08
Bron	Stopverf houten deur
Monstercode	MM010, MM011
Materiaal / toepassing	Stopverf
Locatie	Werkplaats
Certificaatnummer	2210-2860

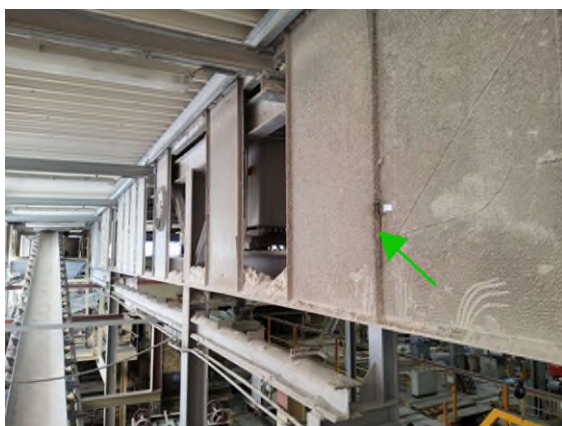
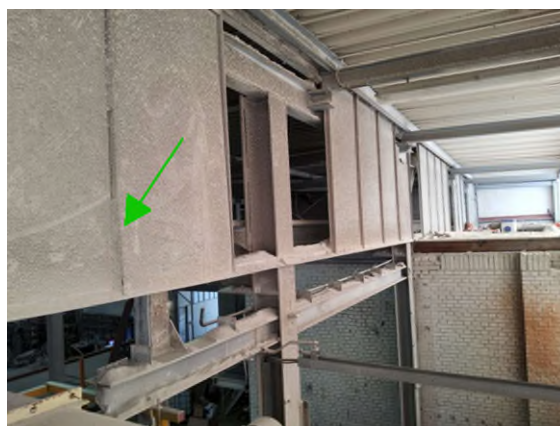
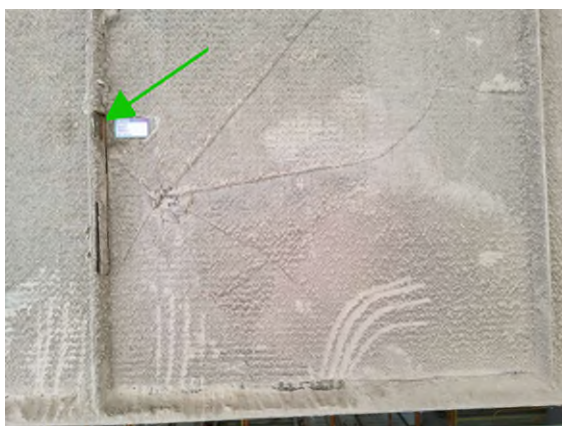
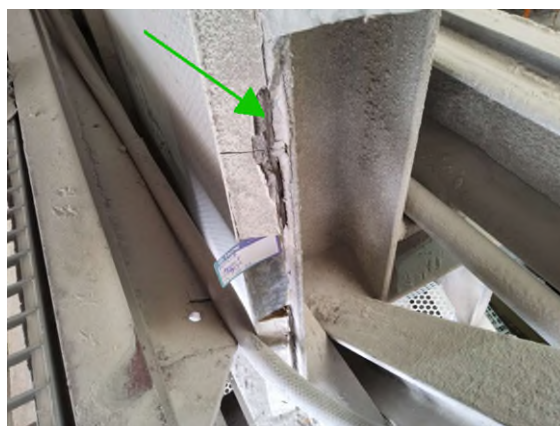
Tabel 3.22 Bemonsterde niet-asbesthoudende bron

Broncode	B13
Bron	Stopverf voormalige buitengevel fabriekshal
Monstercode	MM016, MM017
Materiaal / toepassing	Stopverf
Locatie	Fabriekshal
Certificaatnummer	2210-2860

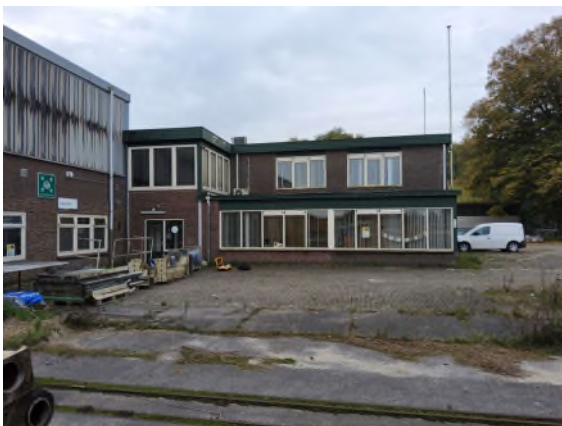
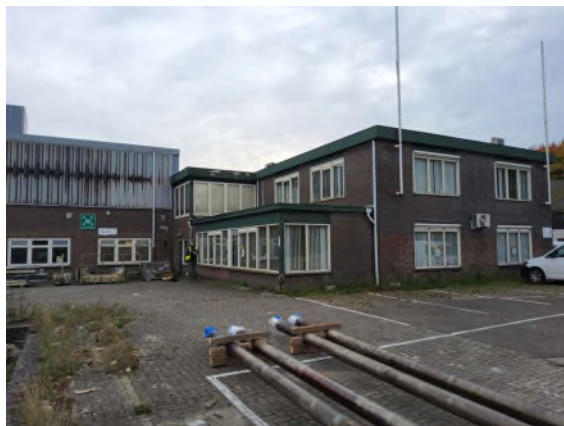
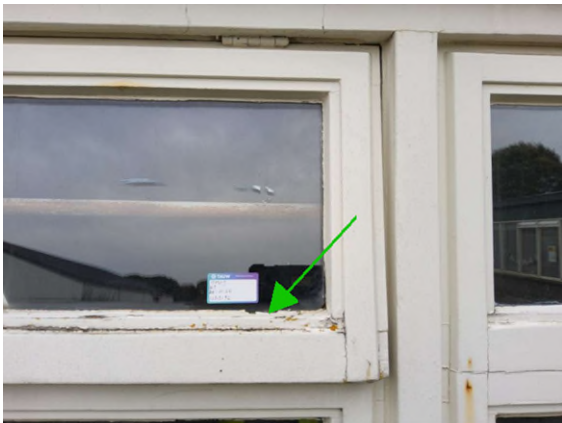
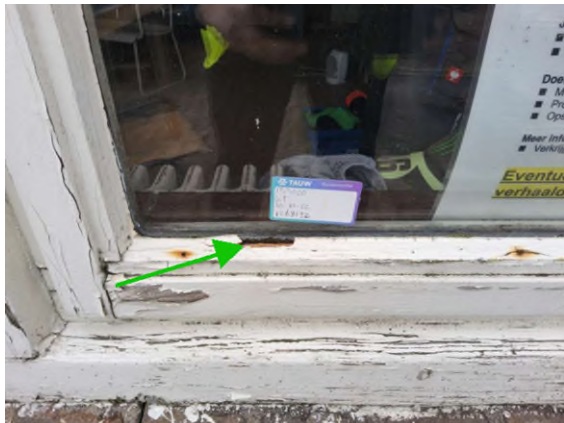
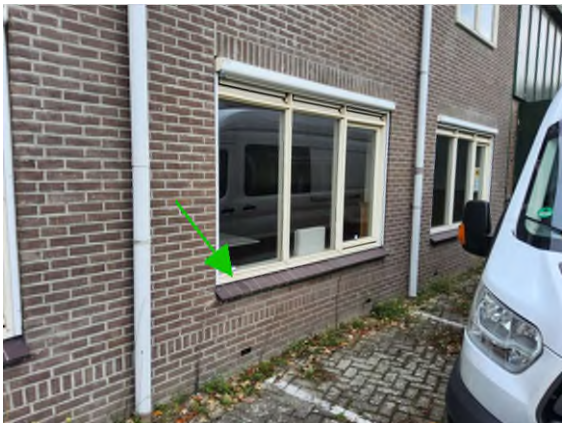
Tabel 3.23 Bemonsterde niet-asbesthoudende bron

Broncode	B15
Bron	Kit kozijn kantoor
Monstercode	MM019, MM020, MM021, MM022
Materiaal / toepassing	Kit
Locatie	Kozijnen kantoor
Certificaatnummer	2210-2860

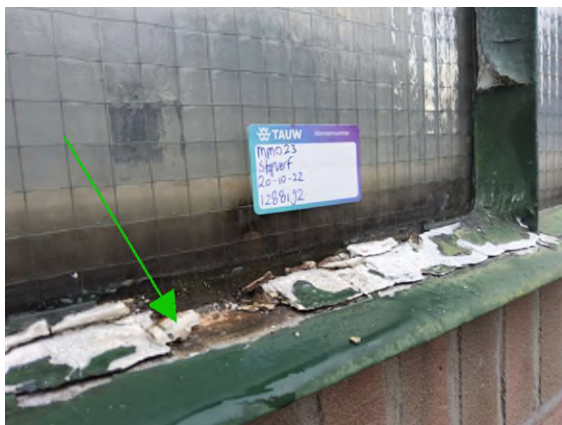
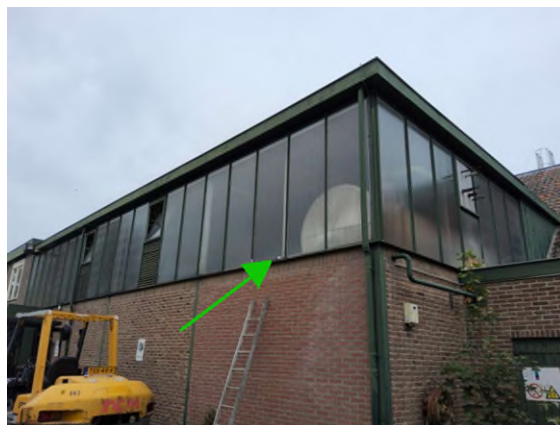
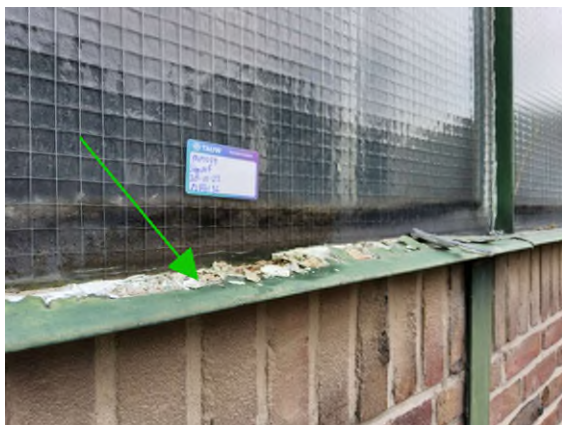
Tabel 3.24 Bemonsterde niet-asbesthoudende bron

Broncode	B16
Bron	Stopverf buitengevel ketelhuis
Monstercode	MM023, MM024
Materiaal / toepassing	Stopverf
Locatie	Buitengevel
Certificaatnummer	2210-2860
Opmerkingen/bijzonderheden	De beglazingskit aan de binnenzijde van de ruiten is wel asbesthoudend zie bron 31.

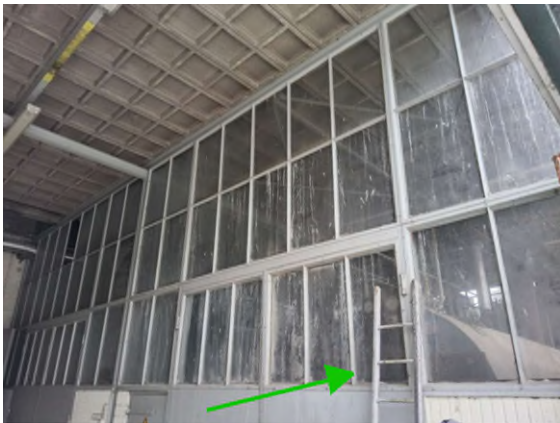
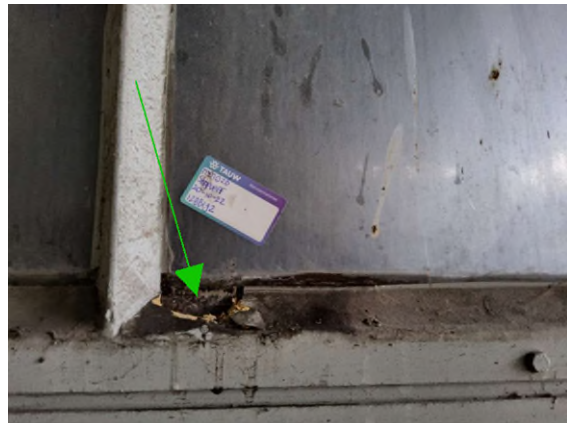
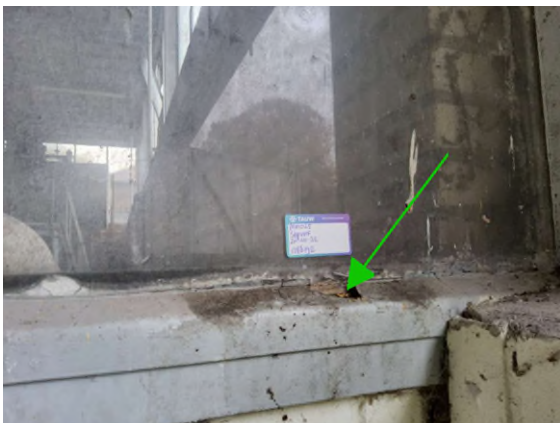
Tabel 3.25 Bemonsterde niet-asbesthoudende bron

Broncode	B17
Bron	Stopverf binnenkozijn ketelhuis
Monstercode	MM025, MM026
Materiaal / toepassing	Stopverf
Locatie	Kozijn ketelhuis
Certificaatnummer	2210-2860

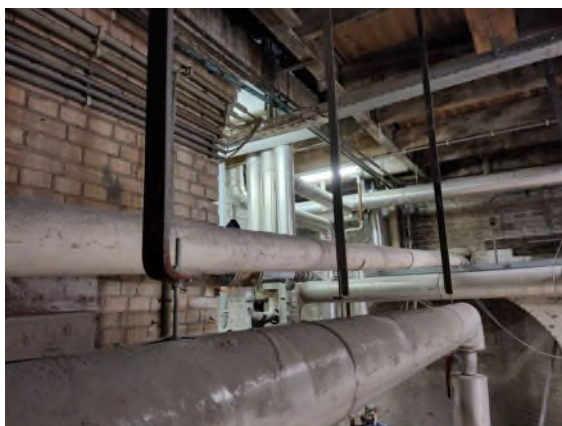
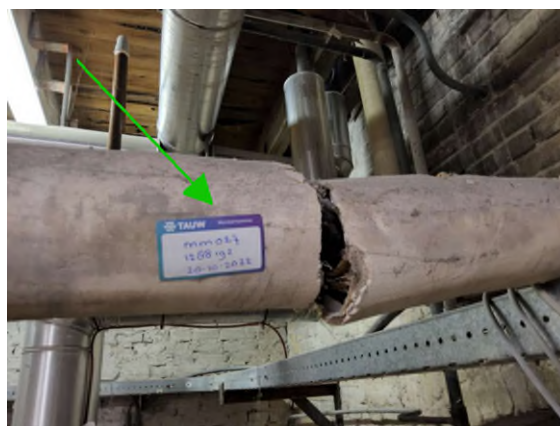
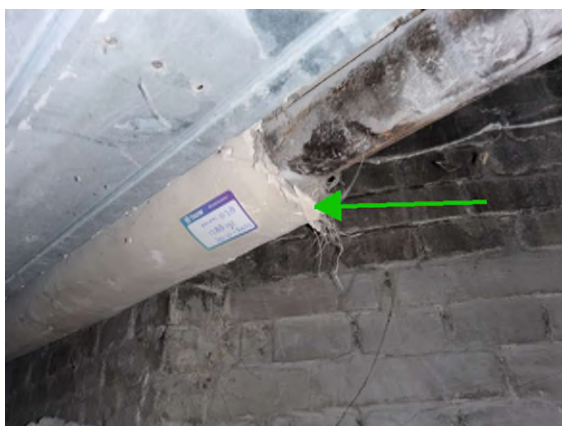
Tabel 3.26 Bemonsterde niet-asbesthoudende bron

Broncode	B18
Bron	Gips leiding isolatie
Monstercode	MM027, MM028
Materiaal / toepassing	Gips
Locatie	Kelder nabij aanrijhelling
Certificaatnummer	2210-2860

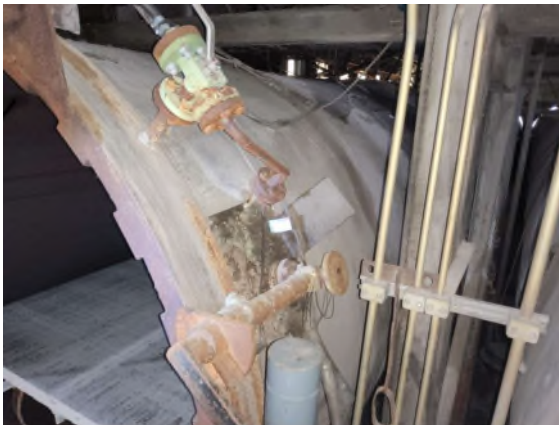
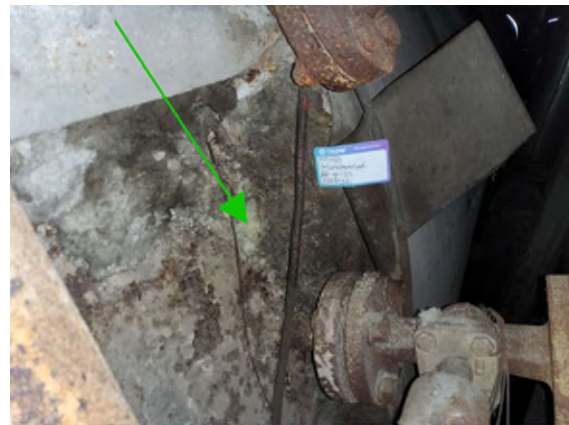
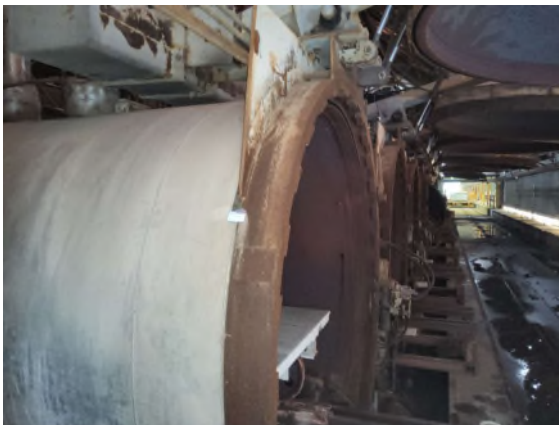
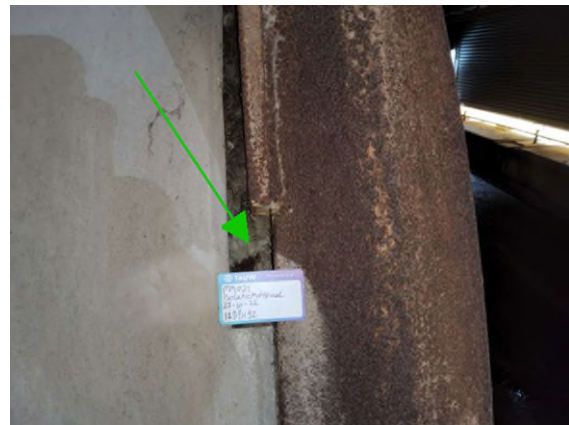
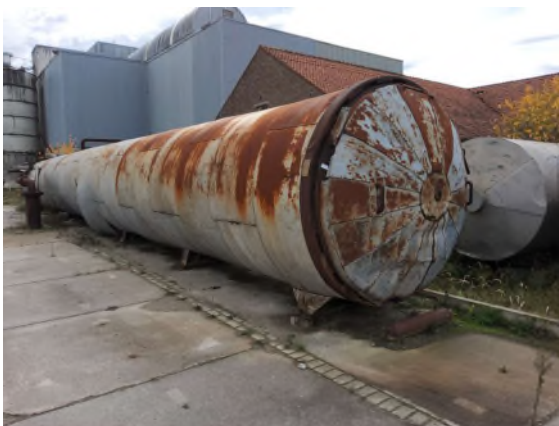
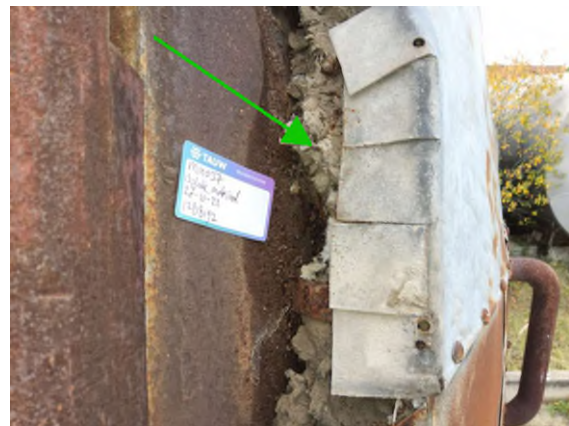
Tabel 3.27 Bemonsterde niet-asbesthoudende bron

Broncode	B22
Bron	Isolatiemateriaal autoklaven
Monstercode	MM033, MM034, MM037
Materiaal / toepassing	Isolatiemateriaal
Locatie	Autoklaven
Certificaatnummer	2210-3859
Opmerking	Volgens de analysesresultaten betreft het glas-/steenwol. De aanwezigheid van keramische wol is niet aangetoond

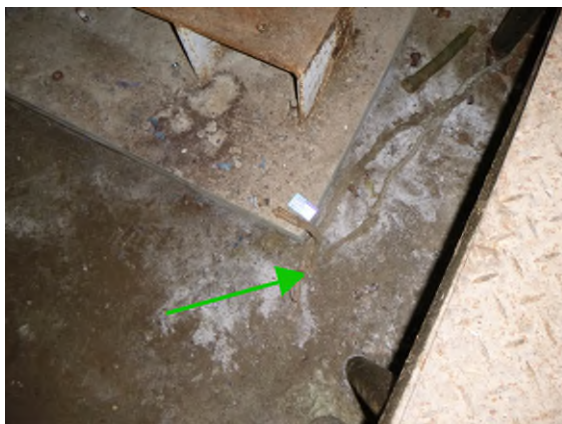
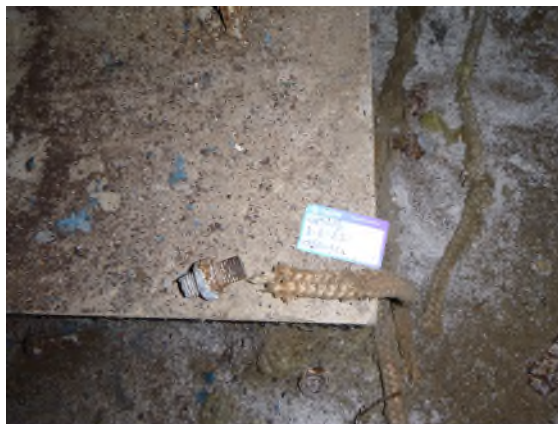
Tabel 3.28 Bemonsterde niet-asbesthoudende bron

Broncode	B23
Bron	Koord
Monstercode	MM038
Materiaal / toepassing	Koord
Locatie	Ketelhuis
Certificaatnummer	2308-0433

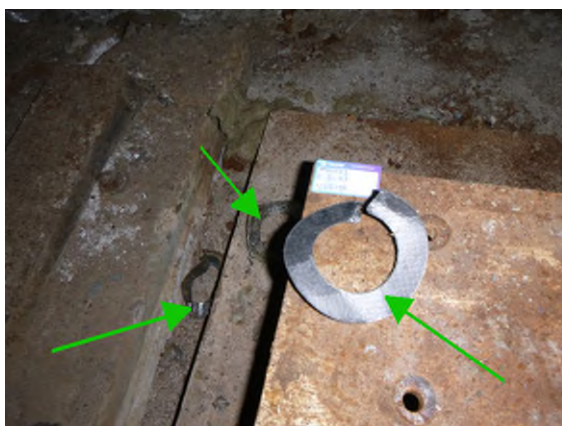
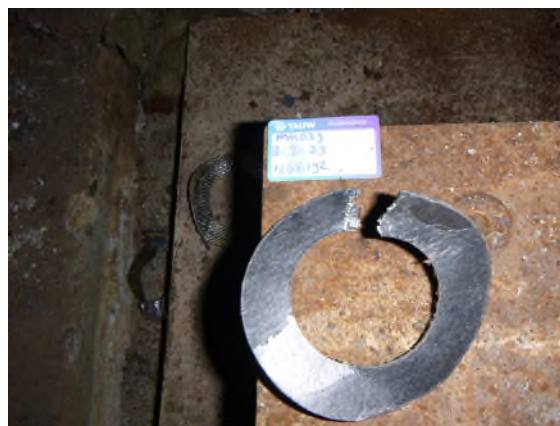
Tabel 3.29 Bemonsterde niet-asbesthoudende bron

Broncode	B24
Bron	Pakking
Monstercode	MM039
Materiaal / toepassing	Pakking
Locatie	Ketelhuis
Certificaatnummer	2308-0433

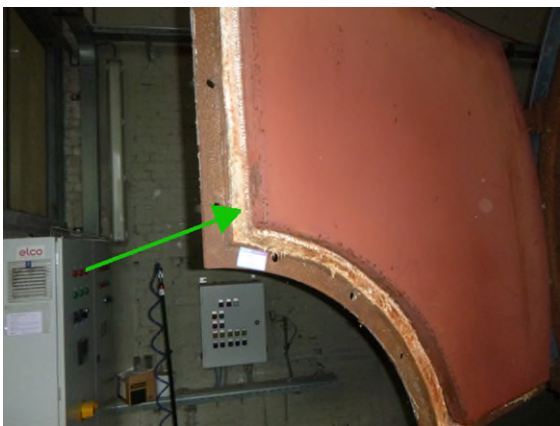
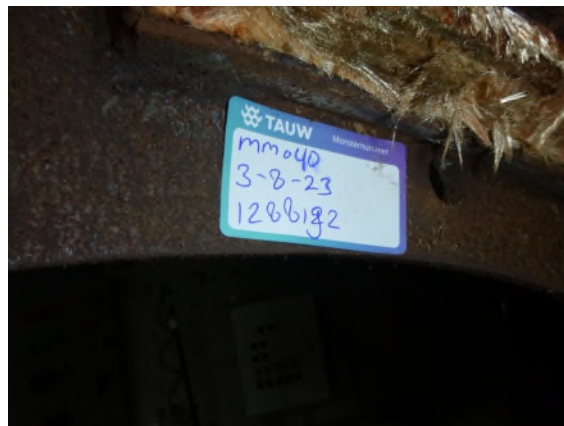
Tabel 3.30 Bemonsterde niet-asbesthoudende bron

Broncode	B25
Bron	Koord in deuren stoomketel
Monstercode	MM040
Materiaal / toepassing	Koord
Locatie	Ketelhuis
Certificaatnummer	2308-0433

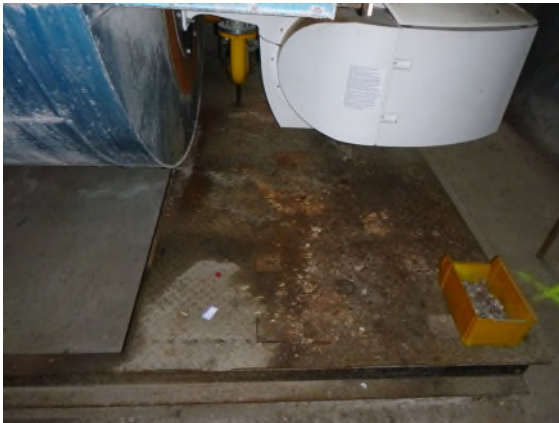
Tabel 3.31 Bemonsterde niet-asbesthoudende bron

Broncode	B28
Bron	Verontreiniging ketelhuis rondom nieuwe ketel
Monstercode	KM11, KM12, KM13, KM16, KM17, KM18, KM19, KM20
Materiaal / toepassing	Losse vezels
Locatie	Ketelhuis
Certificaatnummer	2308-3649
Opmerkingen/bijzonderheden	<p>Betreft kleefmonsters genomen nabij beschadigde bron B10, B11 en B12. Geanalyseerd met behulp van SEM.</p> <p>In kleefmonster KM13 zijn sporen asbest aangetroffen (=verontreinigingsniveau: +/-). Een dergelijke score is als verwaarloosbaar te beschouwen, namelijk bij hoge mate van activiteit wordt bij deze score de grenswaarde voor vezels in de lucht niet overschreden</p> <p>In de kleefmonsters nabij en rondom KM13 zijn geen asbestvezels aangetoond (= verontreinigingsniveau: -)</p>
