VGM & SLOOPVEILIGHEIDSPAN

Project: XELLA
 Projectnummer: 20231802AAS
 Bedrijfsnaam: Amovatiebedrijf Aalsmeer
 Bezoekadres: Konnetlaantje 18
 Telefoon: 0297342315
 E-mail: asbest@asloop.nl
 Locatieadres: Blaricummerstraat 119, 1272JG Huizen
 Vrijgifte en acceptatie

Asbestinventarisatie

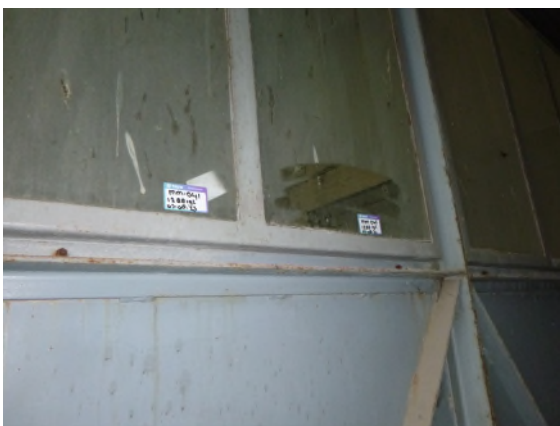
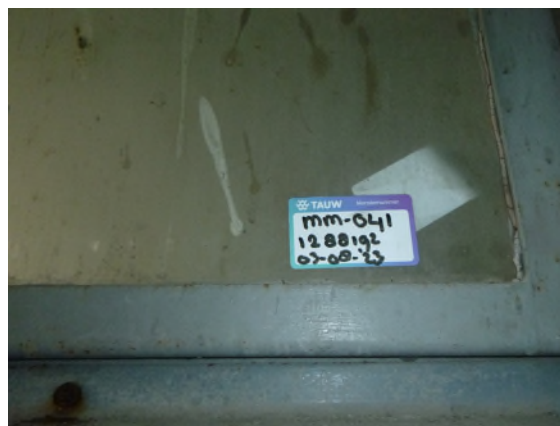
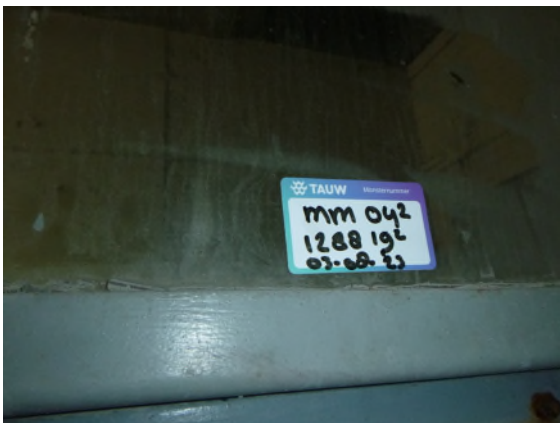
Tabel 3.33 Bemonsterde niet-asbesthoudende bron

Broncode	B30
Bron	Beglazingskit binnenzijde ketelhuis
Monstercode	MM041, MM042
Materiaal / toepassing	Kit
Locatie	Ketelhuis
Certificaatnummer	2308-0433

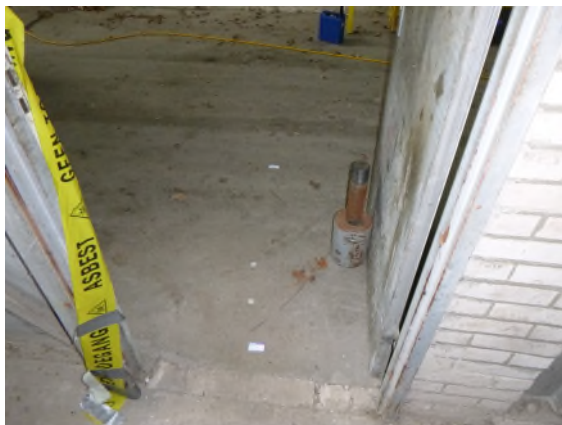
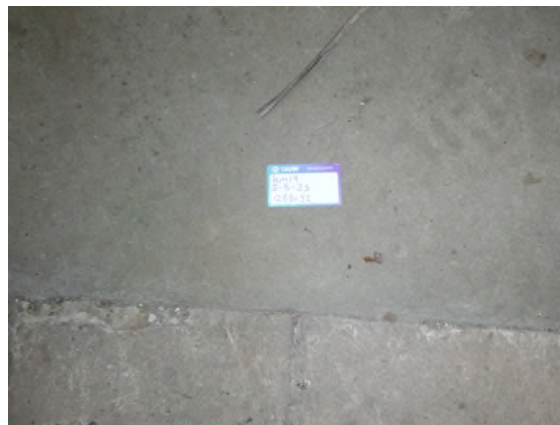
Tabel 3.34 Bemonsterde niet-asbesthoudende bron

Broncode	B32
Bron	Verontreiniging gang
Monstercode	KM14, KM15
Materiaal / toepassing	Losse vezels
Locatie	Gang met toegangsdeur tot het ketelhuis
Certificaatnummer	2308-0433
Opmerkingen/bijzonderheden	Betreft kleefmonsters genomen nabij beschadigde bron B10, 11 en 12. Geanalyseerd met behulp van SEM.

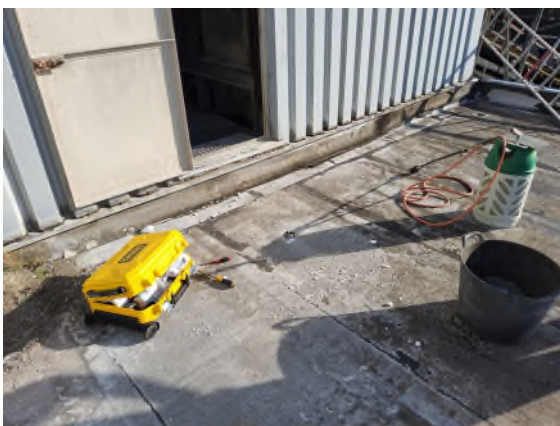
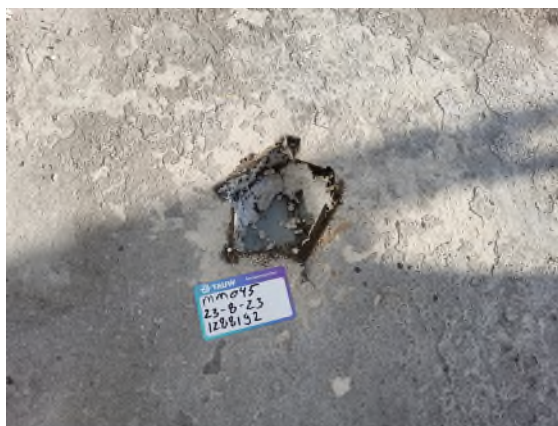
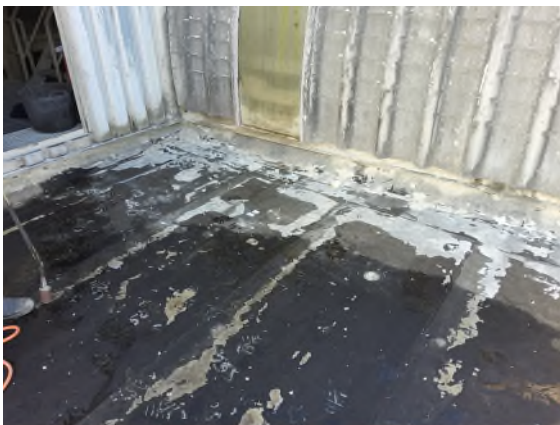
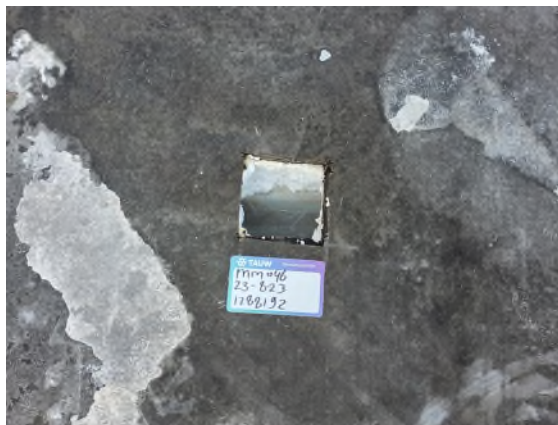
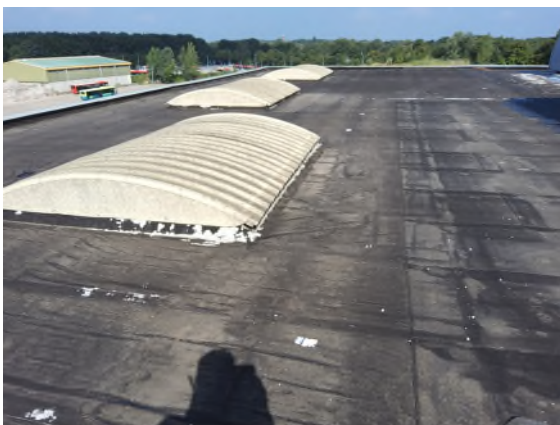
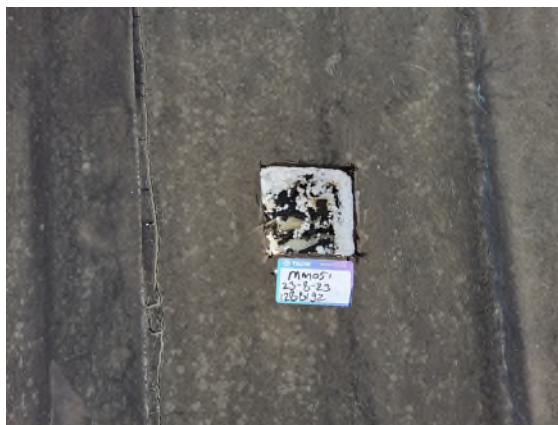
Tabel 3.35 Bemonsterde niet-asbesthoudende bron

Broncode	B33
Bron	Dakbedekking
Monstercode	MM045, MM046, MM051
Materiaal / toepassing	Bitumen
Locatie	Dak
Certificaatnummer	2308-3649

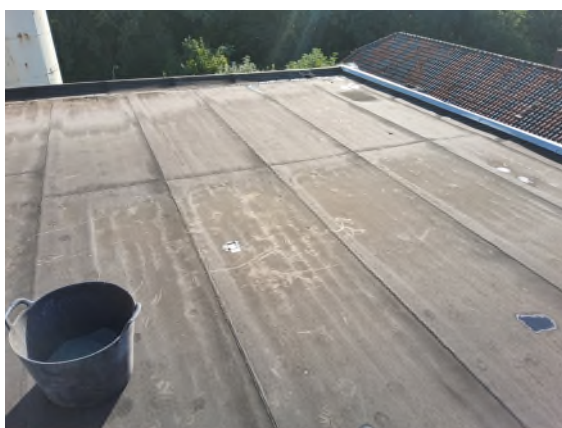
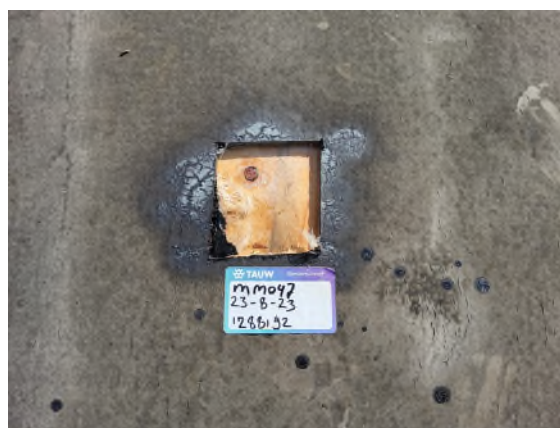
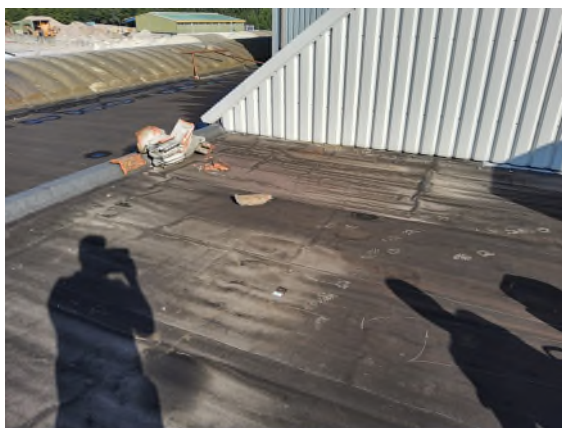
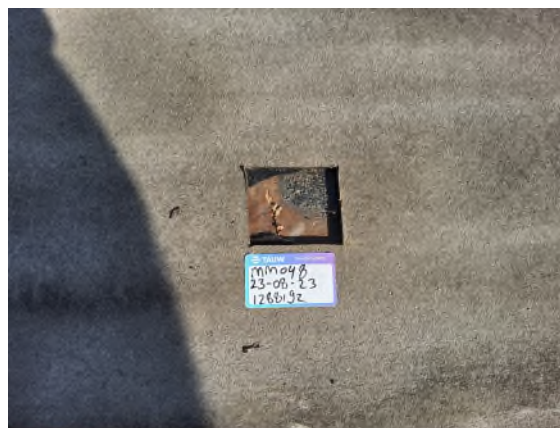
Tabel 3.36 Bemonsterde niet-asbesthoudende bron

Broncode	B34
Bron	Dakbedekking
Monstercode	MM047, MM048
Materiaal / toepassing	Bitumen
Locatie	Dak (midden)
Certificaatnummer	2308-3649
Opmerkingen/bijzonderheden	Bitumen direct op hout.

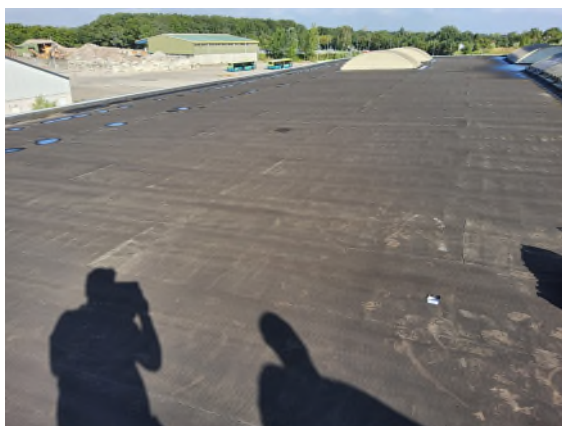
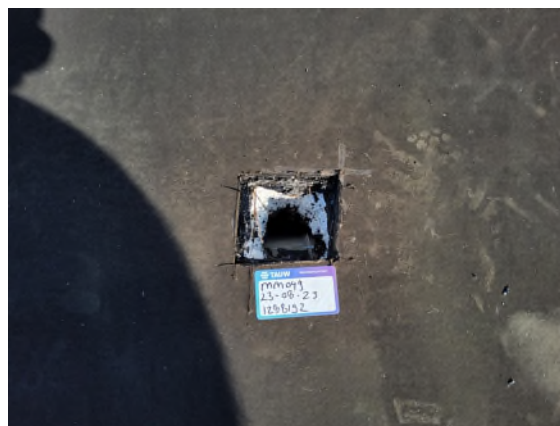
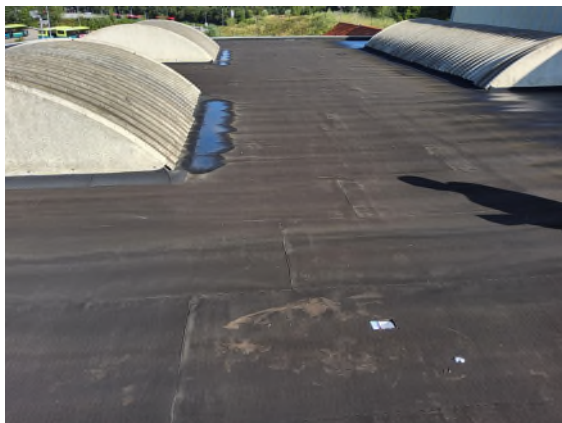
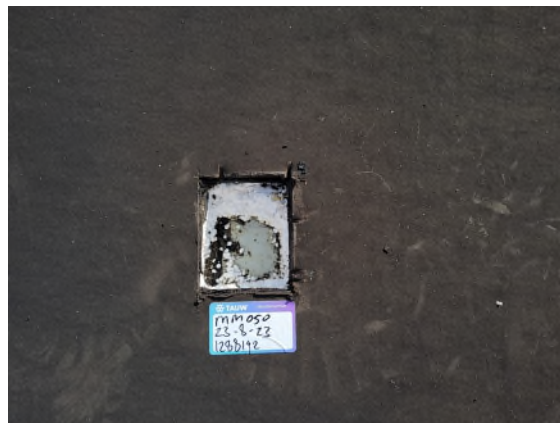
Tabel 3.37 Bemonsterde niet-asbesthoudende bron

Broncode	B35
Bron	Dakbedekking
Monstercode	MM049, MM050
Materiaal / toepassing	Bitumen
Locatie	Dak (midden)
Certificaatnummer	2308-3649

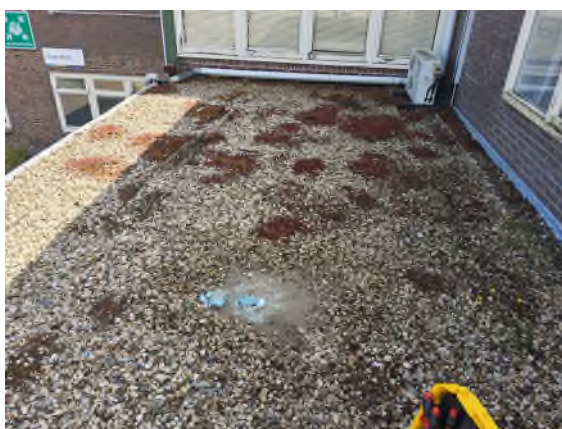
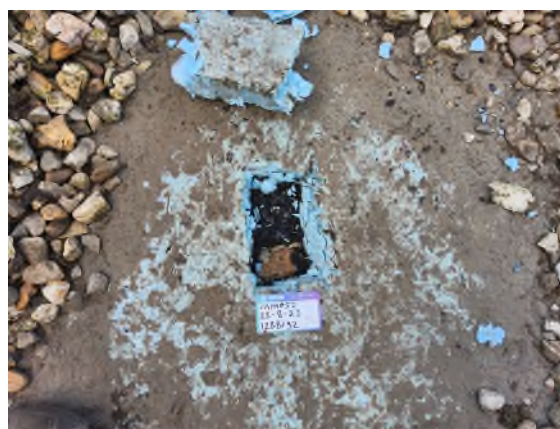
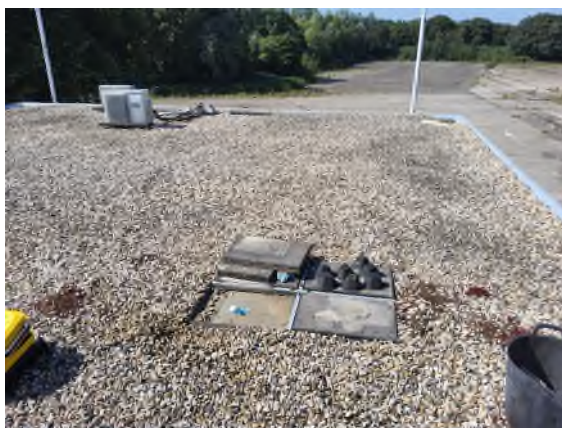
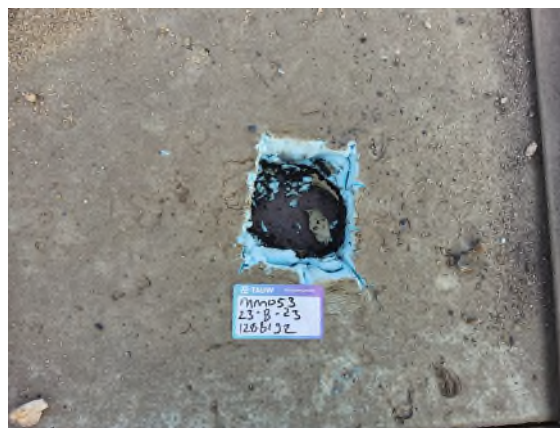
Tabel 3.38 Bemonsterde niet-asbesthoudende bron

Broncode	B36
Bron	Dakbedekking
Monstercode	MM052, MM053
Materiaal / toepassing	Bitumen
Locatie	Dak kantoor
Certificaatnummer	2308-3649
Opmerkingen/bijzonderheden	-

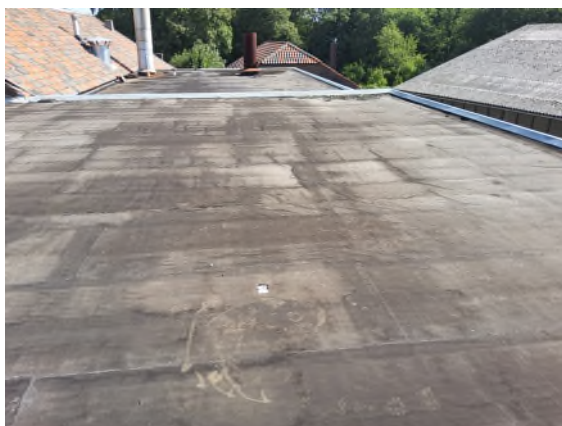
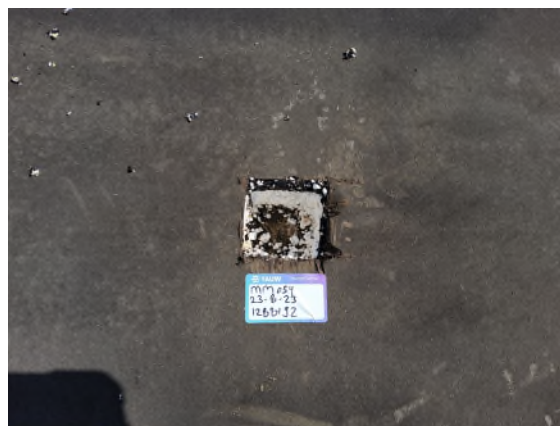
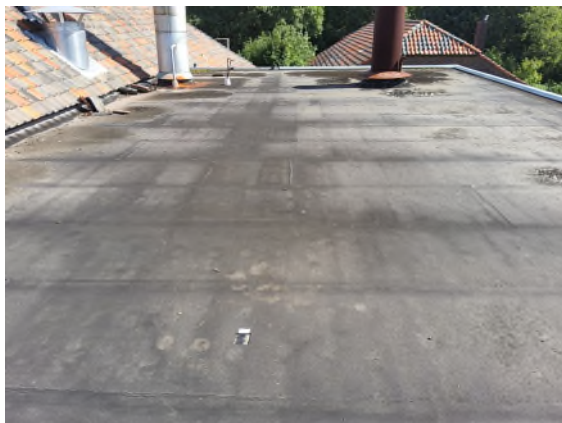
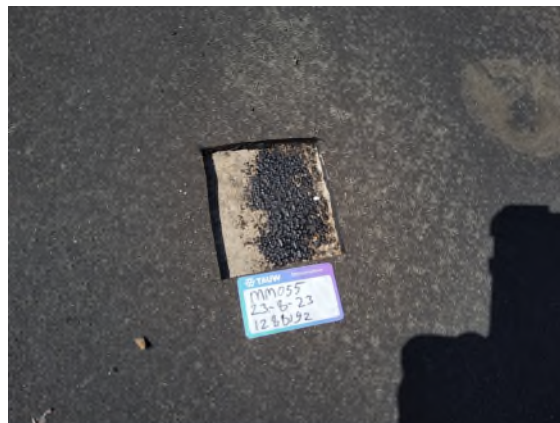
Tabel 3.39 Bemonsterde niet-asbesthoudende bron

Broncode	B37
Bron	Dakbedekking
Monstercode	MM054, MM055
Materiaal / toepassing	Bitumen
Locatie	Dak (laag)
Certificaatnummer	2308-3649

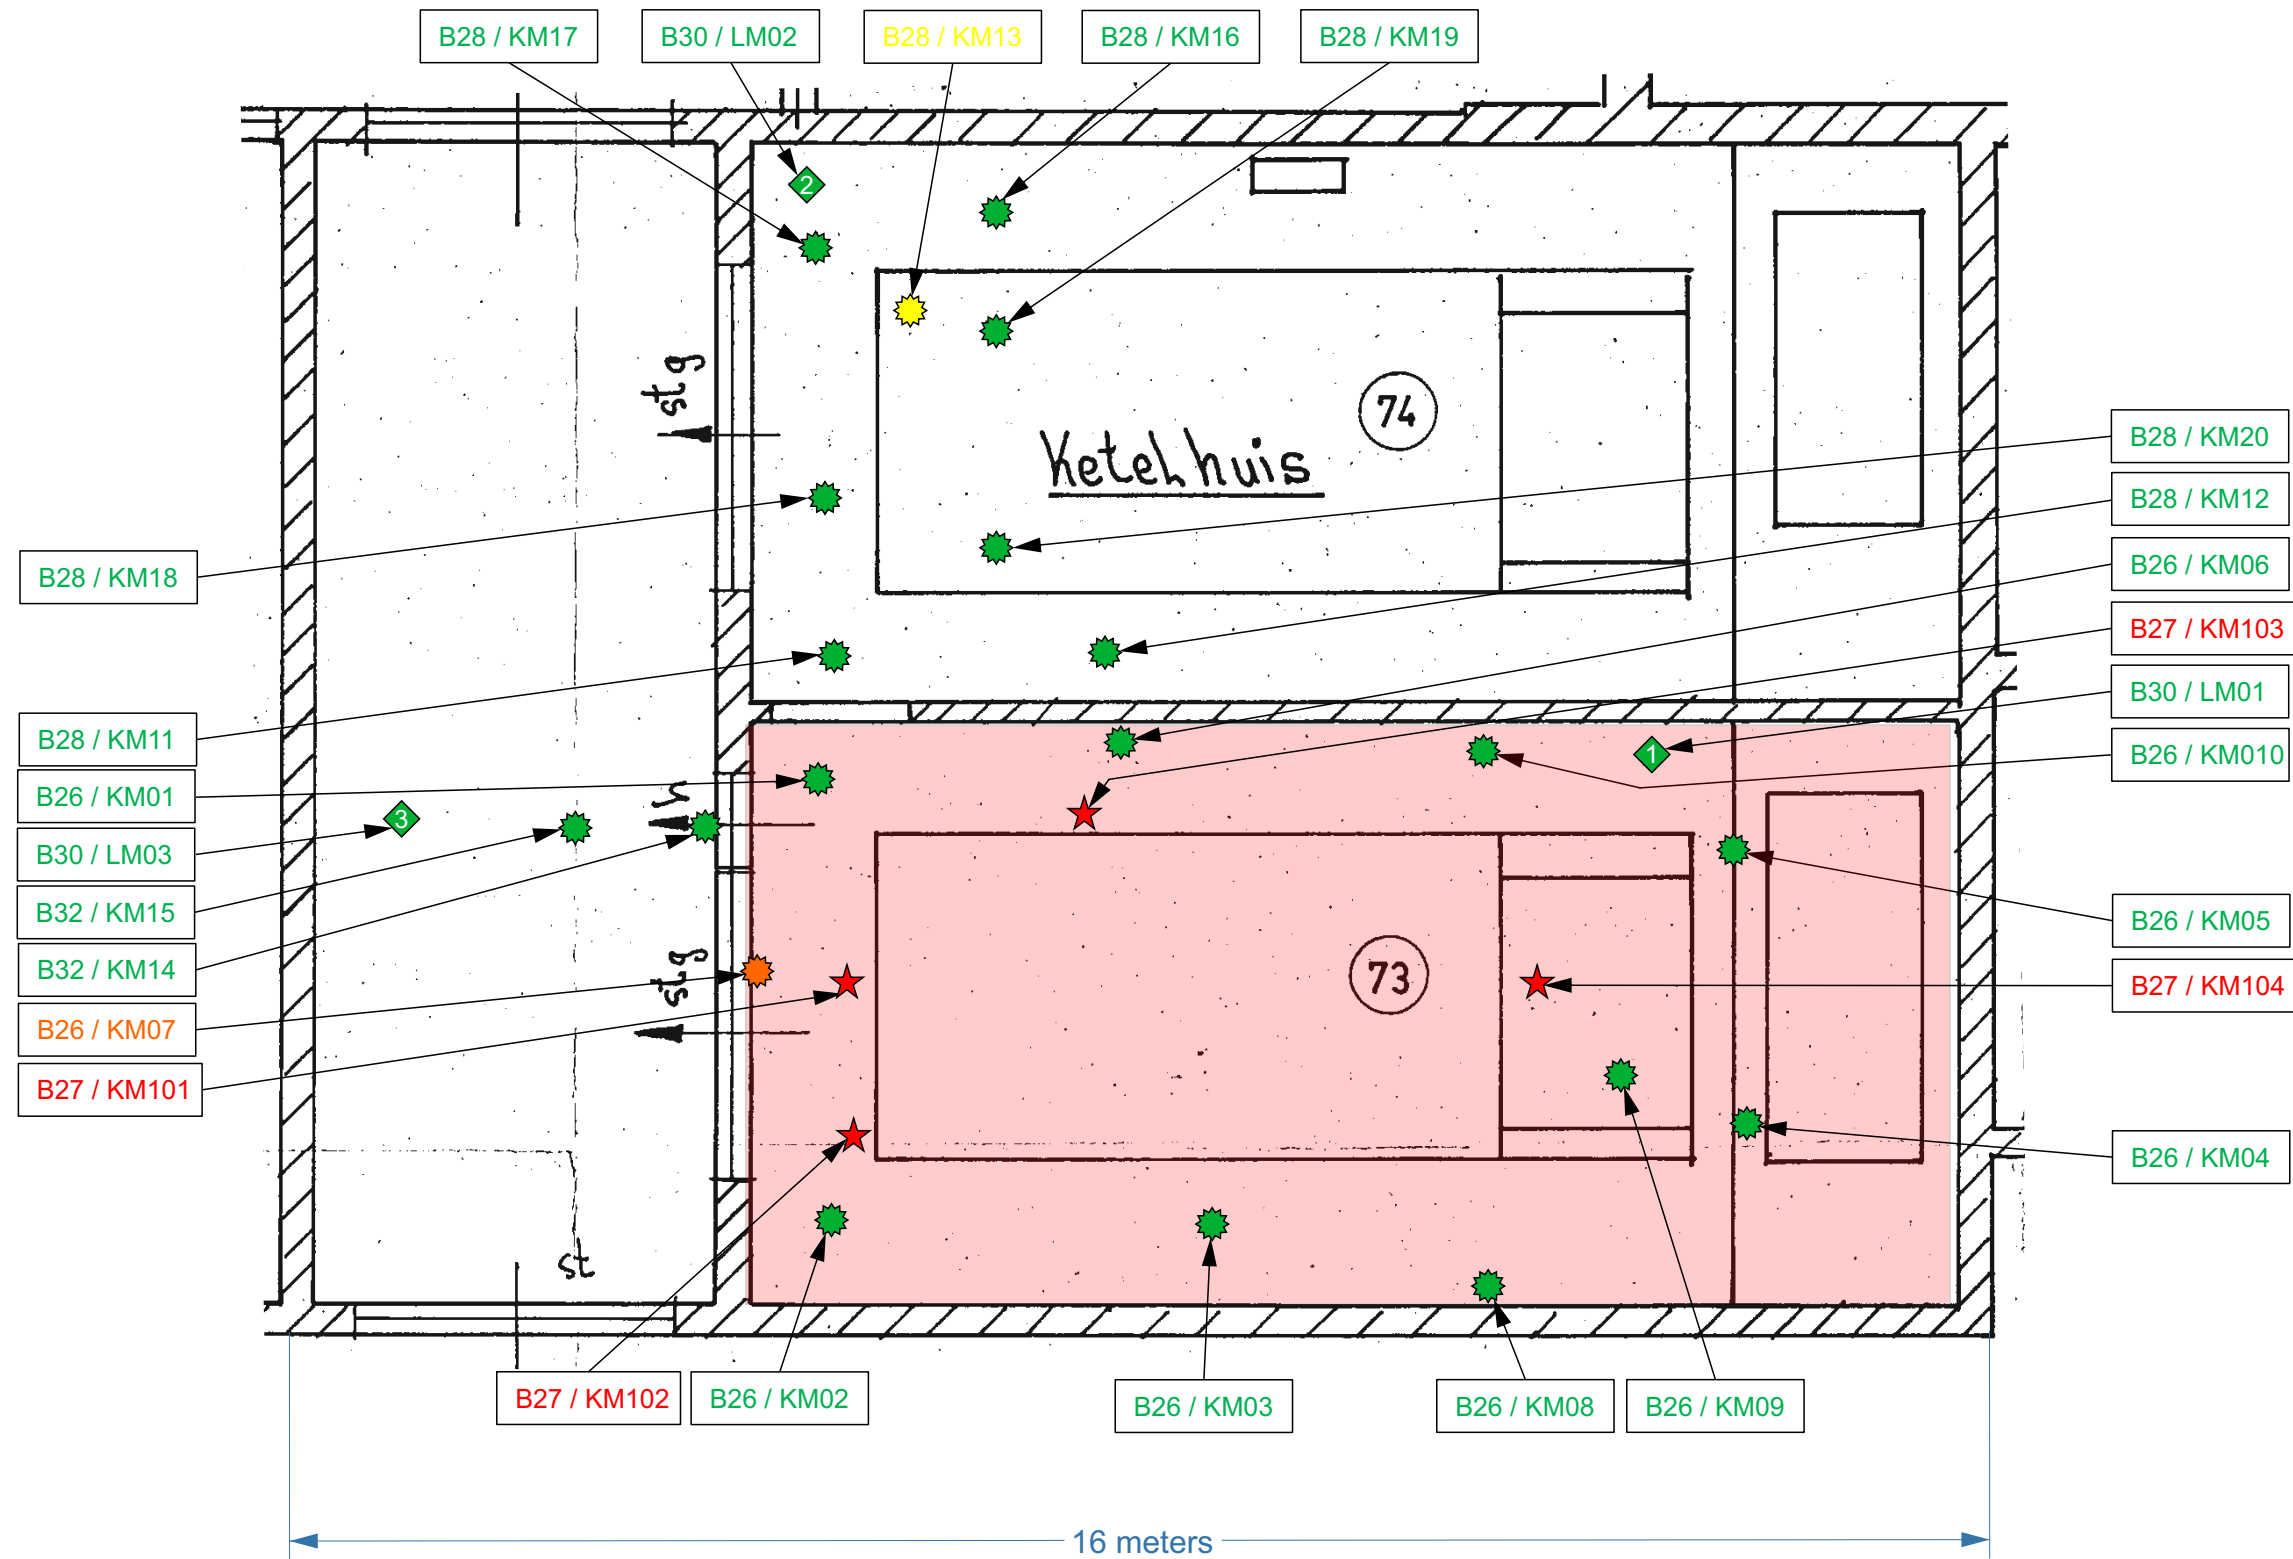
= verontreinigd gebied (B26/B27)

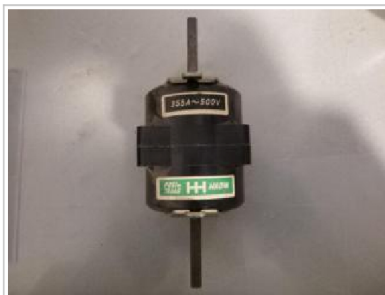
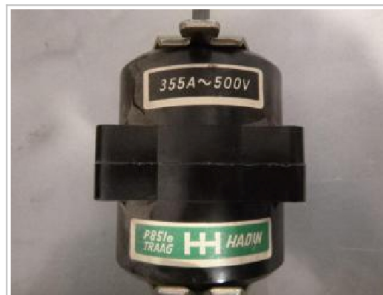
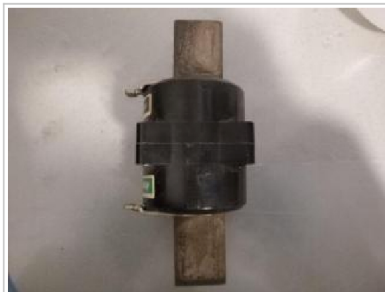
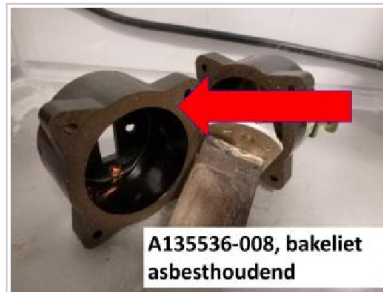
Mespatroon (bakeliet) (Holec HH - P851e 355A - 500V traag)

WENb component-nummer:	E-1111
Toepassing:	Elektra (Laagspanning)
Naam / Bron-omschrijving:	Mespatroon (bakeliet)
Fabrikant:	Holec HH
Product-type:	P851e 355A - 500V traag
Product kenmerken:	mespatroon met bakelieten behuizing
Bouwjaar:	onbekend
Aanvullende kenmerken:	Meszekering, smeltzekering, smeltpatroon
