# GEBOUW 41 BN INTERNATIONAL, HUIZEN

Op 20 september 2021 is gebouw 41 van BN International visueel geïnspecteerd. De aanleiding van deze inspectie is om het behoud van gebouw 41 te beoordelen. Met name de dakconstructie, welke zeer zeldzaam is.

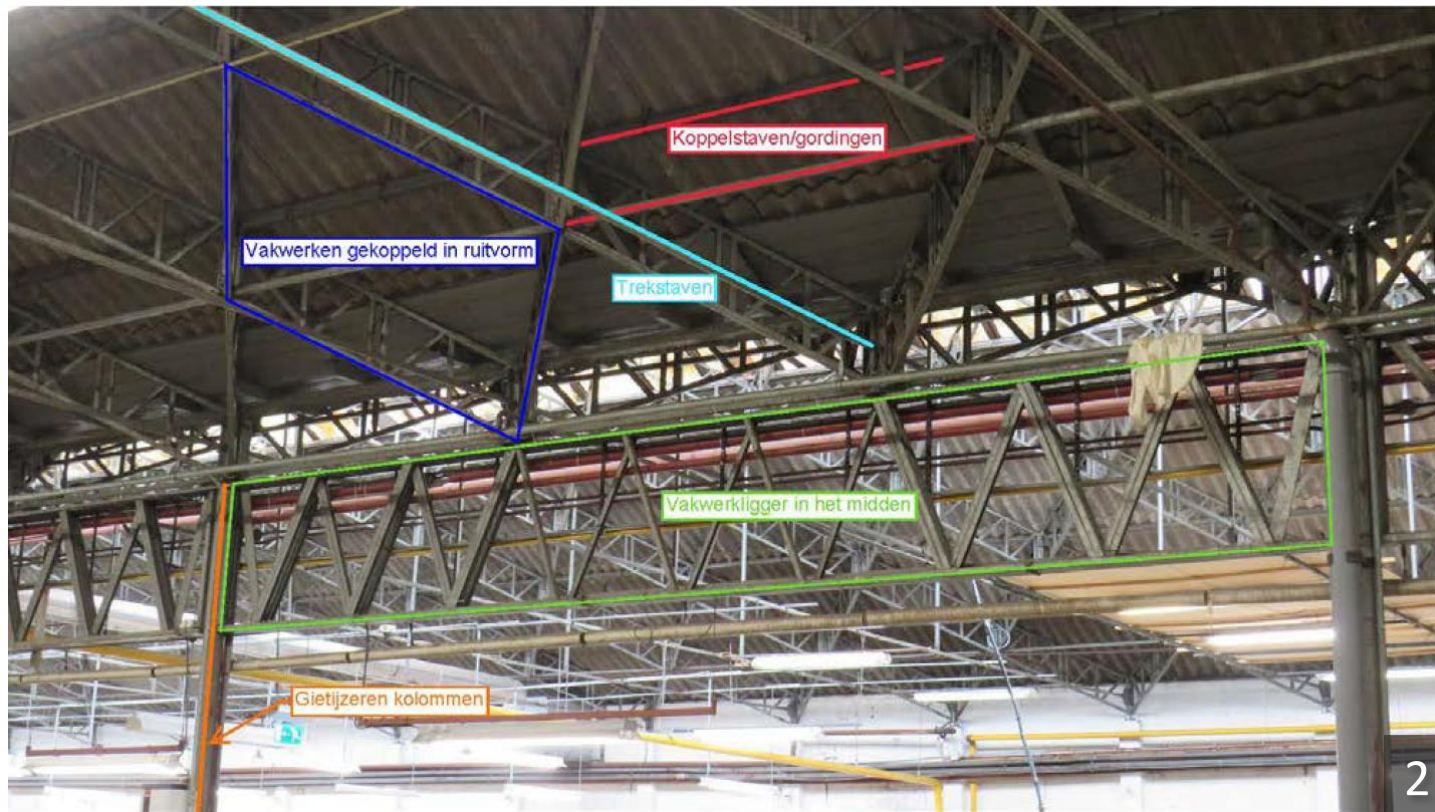
De dakconstructie is een uniek exemplaar van een ruimtelijk vakwerk en is daarmee uiterst zeldzaam. Het ruimtelijk vakwerk bestaat uit meerdere identieke vakwerkliggers die in een ruitvorm aan elkaar gebout zijn. Tussen de knooppunten van de vakwerkliggers zijn frames aangebracht die als koppelstaven en gordingen dienen in de dakconstructie. Om de horizontale krachten uit de dakconstructie op te vangen zijn vanaf de oplegging ter plaatse van de langsgevels en vakwerkligger in het midden trekstaven aangebracht.

Deze constructie is opmerkelijk ruimtelijk en licht, hij heeft in dien voege meer verwantschap met steigerbouw dan 'klassieke kapsanten'.
