Haalbaarheidsonderzoek
Inbreidingslocatie Wolfskamer
Gemeente Huizen

Project/documentnummer : 120216.001-R05
Status : definitief

's-Hertogenbosch, 4 oktober 2023

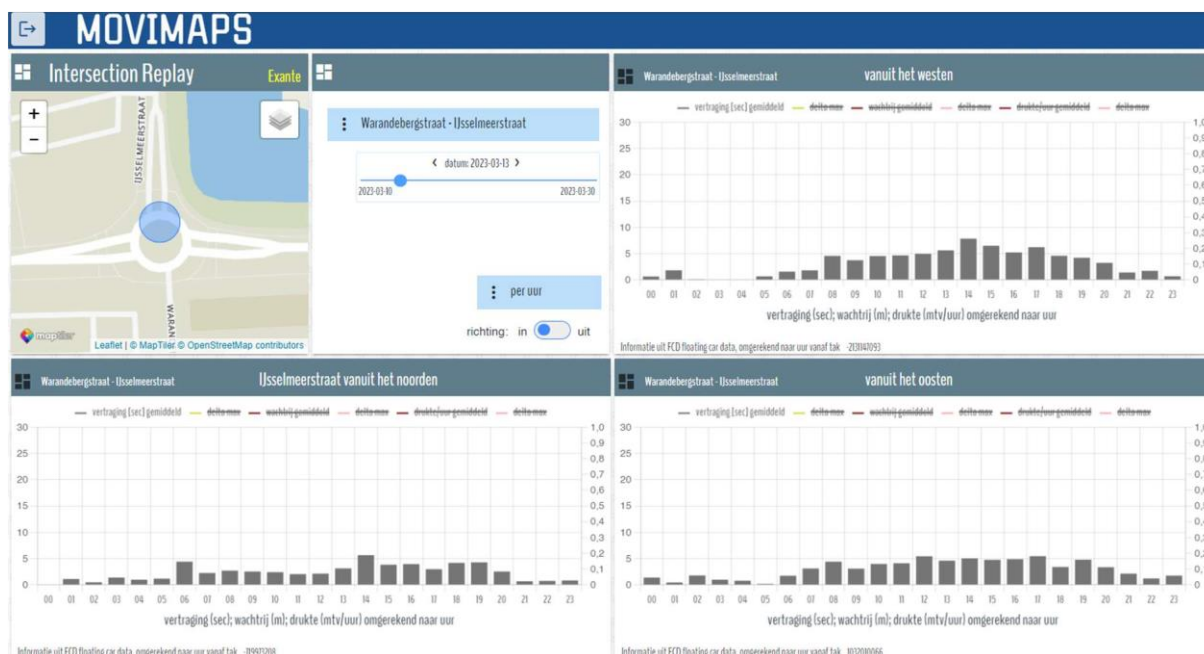
Figuur 9: floating car data van TomTom

Ter illustratie ziet u op de volgende afbeelding voor één kruispunt en voor één dag de resultaten. In dit voorbeeld ziet u dat de verliestijd onder de 10 seconden blijft. In dat geval is er sprake van bijna geen wachttijd. Er is sprake van overbelasting als de wachttijd 50 seconden of meer is. De verliestijd in seconde staat aangegeven op de Y-as. De X-as geeft het tijdstip aan, verdeeld in uren.

Met floating car data van TomTom is voor de vijf kruispunten over een periode van twee weken de afwikkeling van het verkeer gemonitord. De waarneming vond plaats van vrijdag 10 maart 2023 tot en met vrijdag 24 maart 2023. Uit de waarneming blijkt dat kruispunten het verkeer goed kunnen verwerken. Uit de gegevens blijkt dat er geen overbelasting van de kruispunten plaatsvindt.

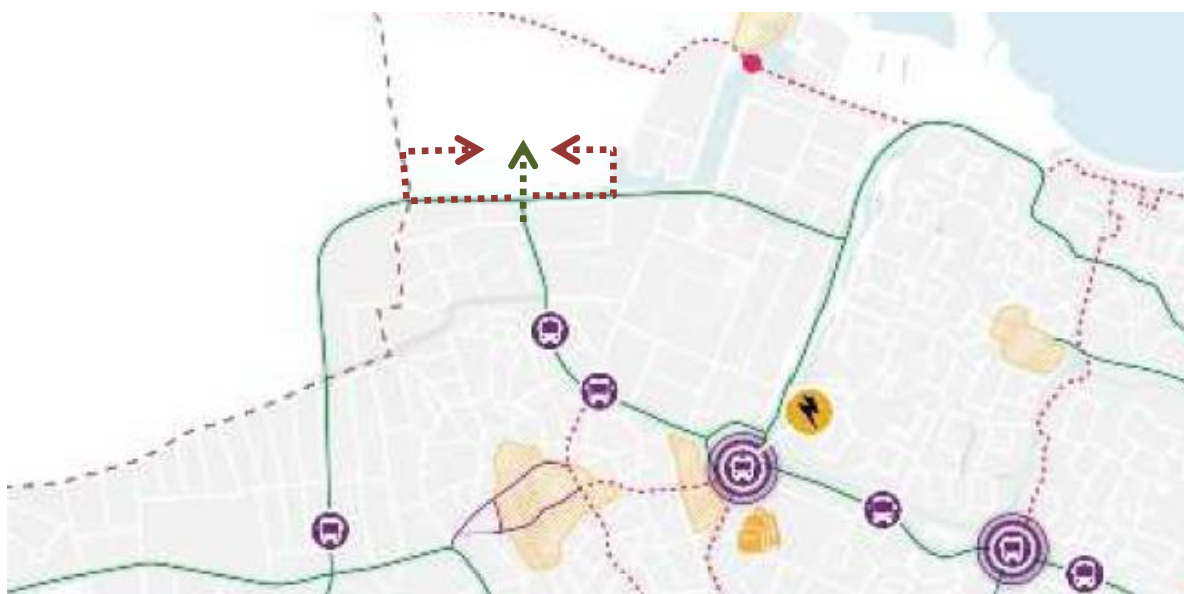
Figuur 10: aansluiting op fietsnetwerk (rode pijl) en ontbrekende schakel (groene pijl)

Op de volgende afbeelding is dit nog eens schematisch weergegeven. De rode pijlen (met stippellijnen) geven de aansluitingen op het hoofdnetwerk aan. De groene pijl staat voor de ontbrekende schakel naar de Baanbergerweg.

Het plangebied sluit op twee plekken aan op het hoofdfietsnetwerk: bij de uitgangen van de parkeerterreinen op de IJsselmeerstraat en Bestevaer. Voetgangers maken ook gebruik van deze aansluiting. Er ontbreekt echter aan een directe aansluiting in het verlengde van de Baanbergerweg, terwijl dit een van de belangrijkste verbindingen binnen het fietsnetwerk is.

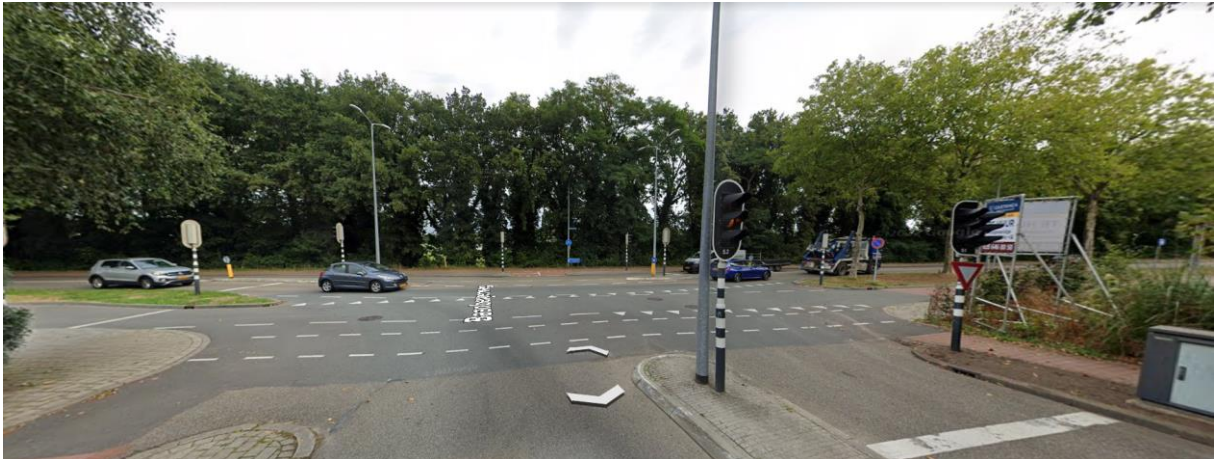
Figuur 11: Kruispunt Bestevaer - Baanbergerweg

In onderstaande afbeelding ziet u het kruispunt komend vanaf vanuit de Baanbergerweg .

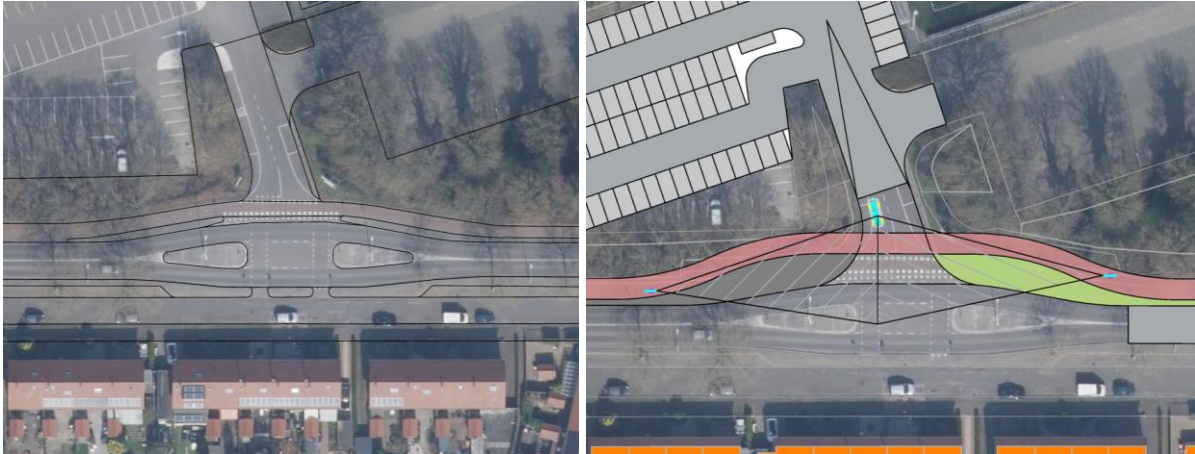
Figuur 13: luchtfoto bestaande kruispunt (links) en schetsontwerp voor optimalisatie

Ook bij deze uitrit ontbreekt het aan opstelruimte tussen het fietspad en de rijbaan. Bij deze kruising komt erbij dat het parkeerterrein en de parkeerweg lager liggen dan de Bestevaer. Hierdoor heeft het verkeer vanaf het parkeerterrein slecht zicht op het verkeer op de Bestevaer.

Deze maatregel bestaat uit het toevoegen van opstelruimte van 5 meter tussen de rijbaan en het fietspad. Een schets voor de oplossing ziet u op figuur 11. Met deze aanpassing wordt ook direct voldaan aan het oprijzicht. Op de rechter afbeelding zijn de zichtlijnen aangegeven.

Vanwege het hoogteverschil zijn er wel enkele kanttekeningen. Voor de uitbuiging van het fietspad moet het terrein opgehoogd worden. Ook moet de hellingbaan van de parkeerweg aangepast worden waardoor waarschijnlijk ook enkele parkeerplaatsen komen te vervallen.

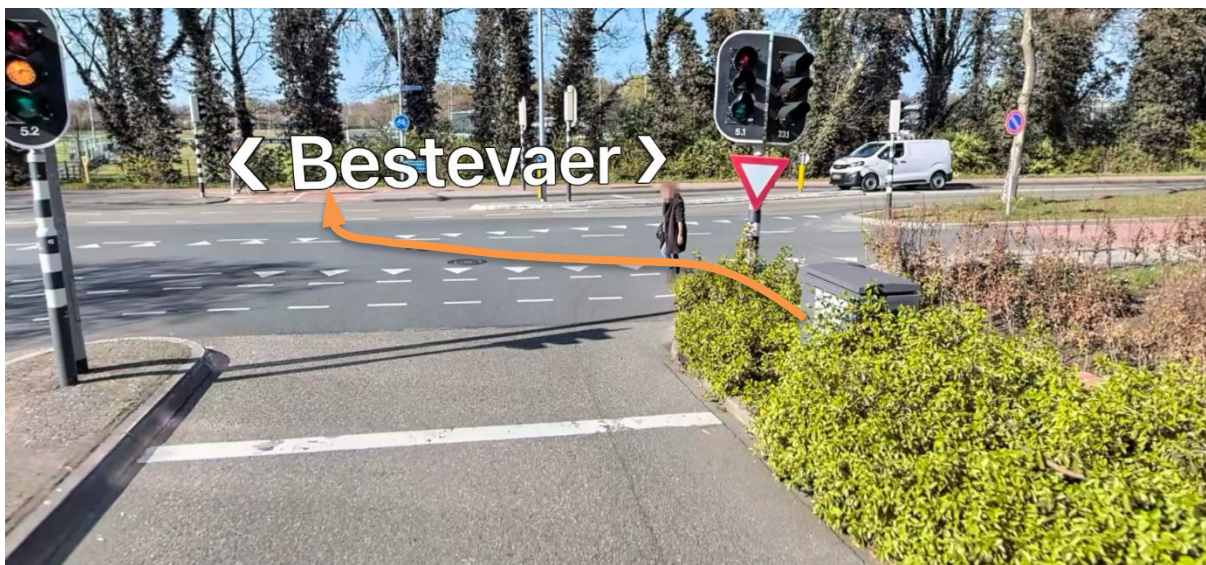
Figuur 14: oversteek fietsers over de Bestevaer bij Baanbergerweg

- De fietsoversteek vanuit de Baanbergerweg over de Bestevaer is relatief lang (door de parallelwegen) en de fietsdoorsteek ligt niet in het verlengde van het fietspad. Fietsers kunnen niet gefaseerd oversteken omdat er geen opstelruimte is. Als er geen bus rijdt staan de verkeerslichten uit en worden fietsers niet geholpen met oversteken. Overstekende fietsers moeten al het verkeer op de Bestevaer voor laten gaan. Deze weg heeft immers voorrang op de Baanberger weg.

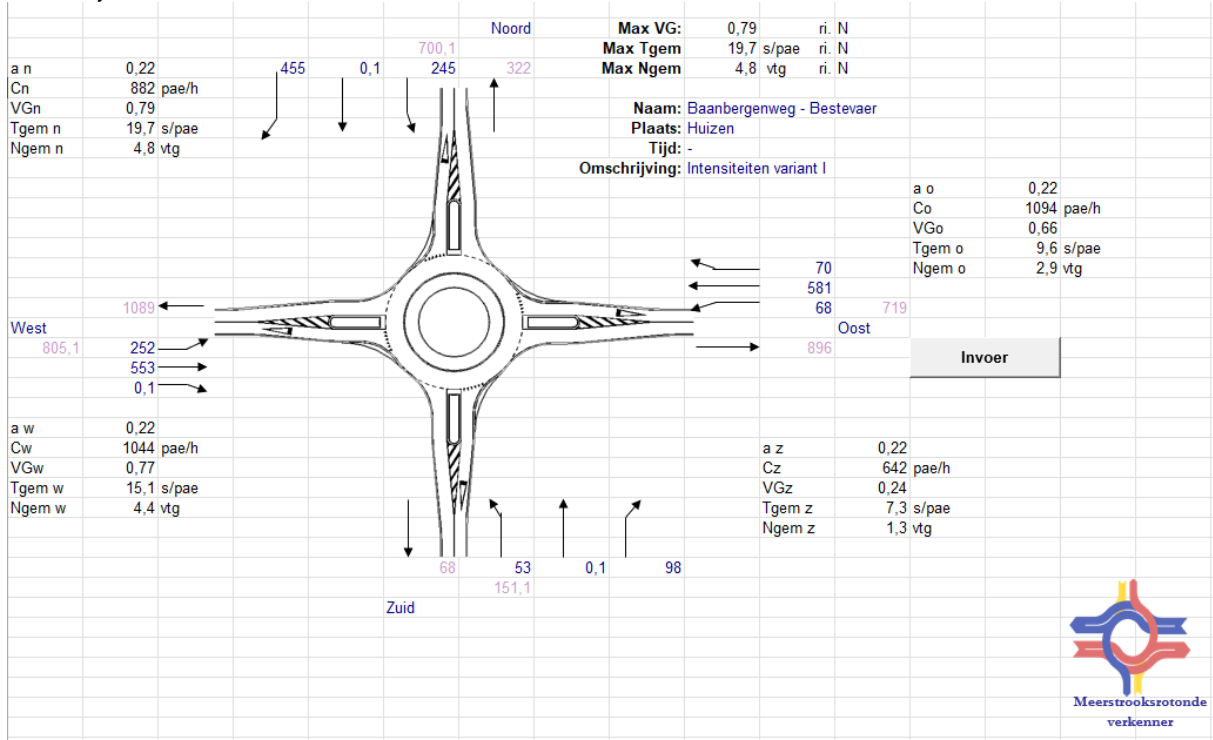
Rotonde Bestevaer –Baanbergenweg met toekomstige situatie (2030 met Wolfskamer) met verkeer uit noordelijke tak.

De rotondeverkenner is gebruikt voor het verkeerskundig doorrekenen van de rotondes. De tool geeft inzicht in de robuustheid. Dit is gedaan door de verzadigingsgraad per tak te bepalen. Uitgangspunt is dat, bij een verzadigingsgraad kleiner dan 0,80 en een gemiddelde wachttijd kleiner dan 50 seconden/pae het verkeer goed afgewikkeld wordt.
