Betreft : Motie Oude Begraafplaats beschermde status  
Aan : Leden van de commissie Fysiek Domein  
T.b.v. : Commissie van woensdag 25 november 2020  
Van : Marlous Verbeek  
Behandelaar: Henk Jongsma  
Datum : 4 november 2020

# INVENTARISATIE OPVALLENDE EN HISTORISCHE GRAFBEDEKkingEN

op de oude gemeentelijke begraafplaats Huizen

Bureau Funeraire Adviezen  
Amsterdam, augustus 2020

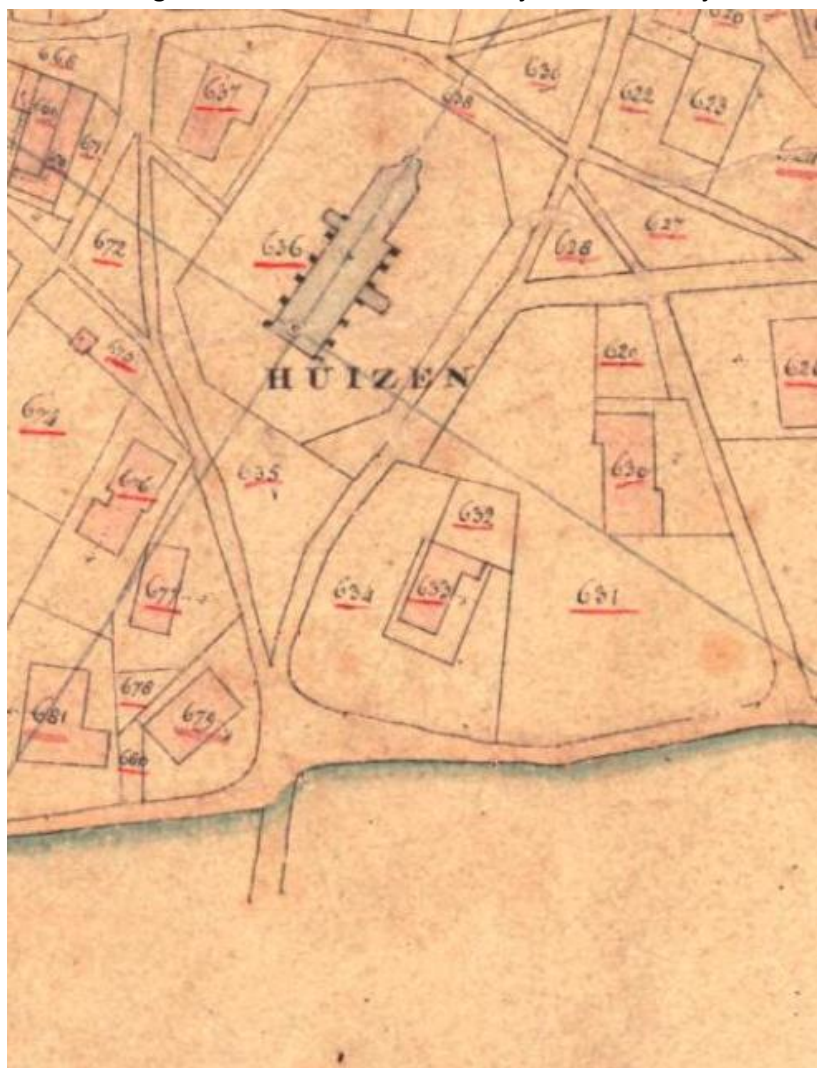
Afb. 1. Kadastrale tekening met kerk en kerkhof van ± 1830. Rechts van de kruising nam de gemeente in 1828 de nieuwe begraafplaats in gebruik.

dak instortte. De herbouw duurde enkele decennia. Toen de kerk in 1637 weer gereed was, werd niet meer het oude geloof gepredikt maar stond een predikant op de kansel. De reformatie had er in 1595 voor gezorgd dat de kerk niet meer in oude luister hersteld werd, maar aangepast werd aan de gereformeerde eredienst. Het begraven ging gewoon door als vanouds. In 1775 werd het kerkhof geheel ommuurd. Die situatie zien we waarschijnlijk ook terug op de kadastrale tekening die rond 1830 gemaakt zal zijn (afbeelding 1). Op het kerkhof stonden voor zover bekend geen grafmonumenten.

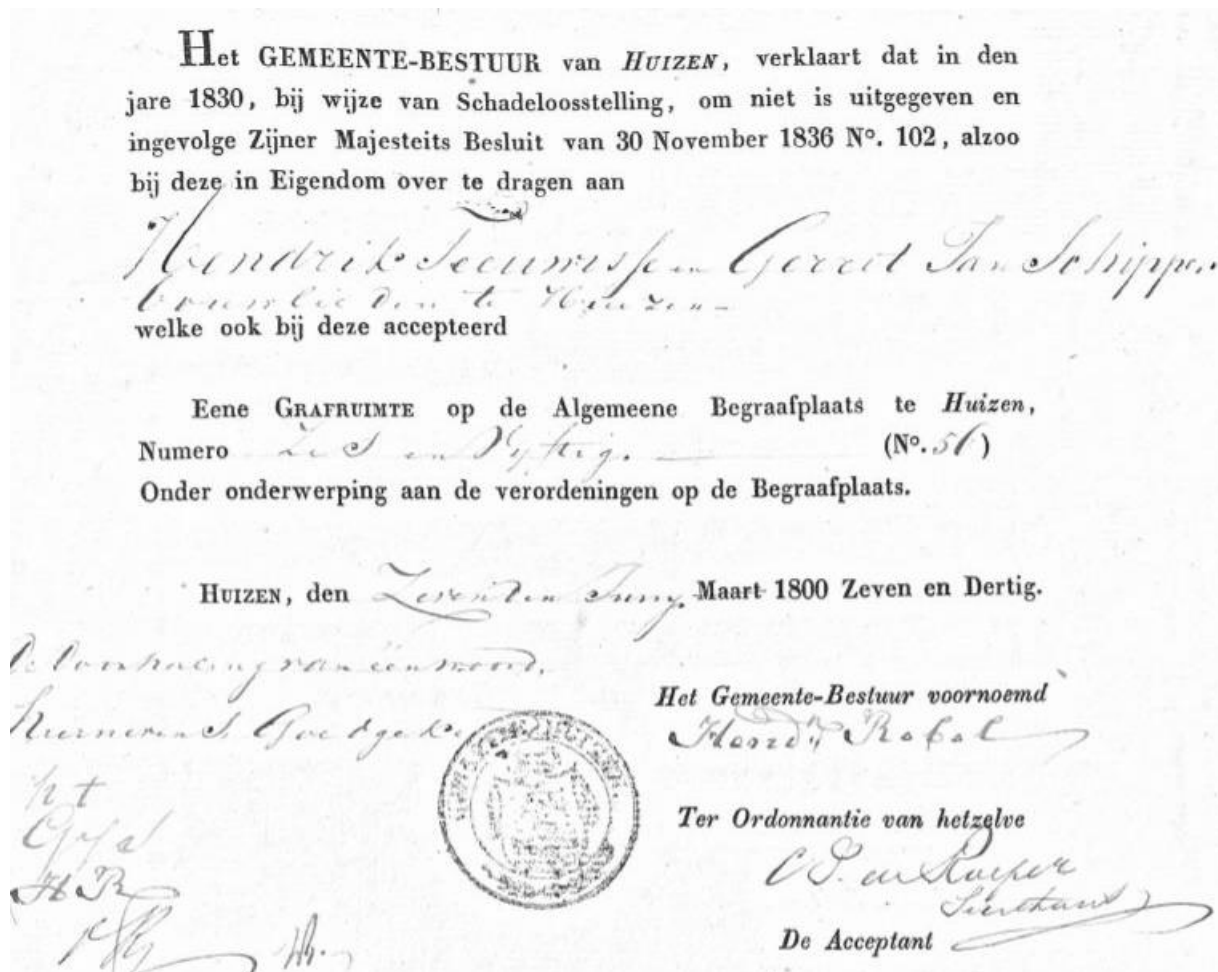
Afb. 3. Voorbeeld van bewijs van eigendom, graf 56, nu gelegen op vak 5. In het graf werden in totaal zes personen begraven.

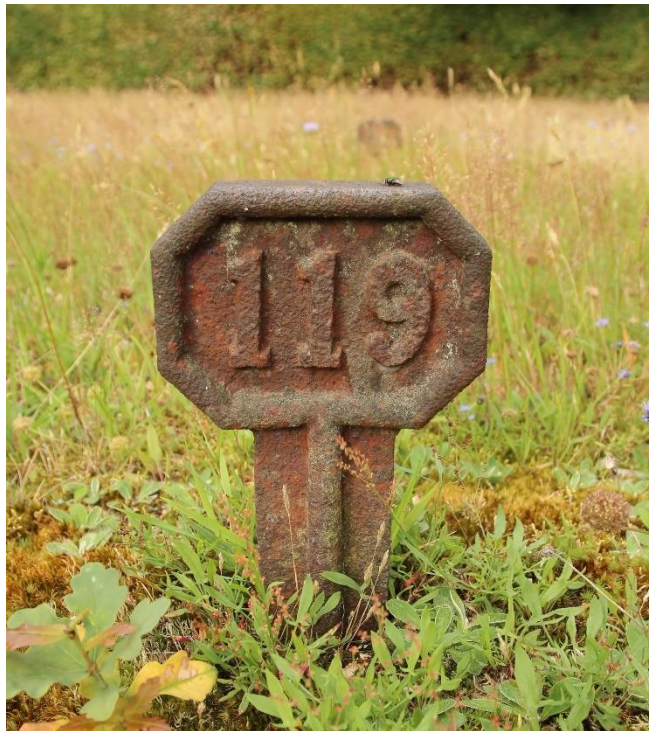
*Afb. 4. Een gietijzeren nummerpaal op vak 1.*

De graven werden in de loop van de negentiende eeuw wel gemarkeerd met gietijzeren nummerpalen (zie afbeelding 4). Gietijzer was destijds een gemakkelijk te produceren en relatief goedkoop product dat in veel meer toepassingen voorkwam. Ook op veel andere begraafplaatsen in Nederland vinden we gietijzeren nummerpalen.

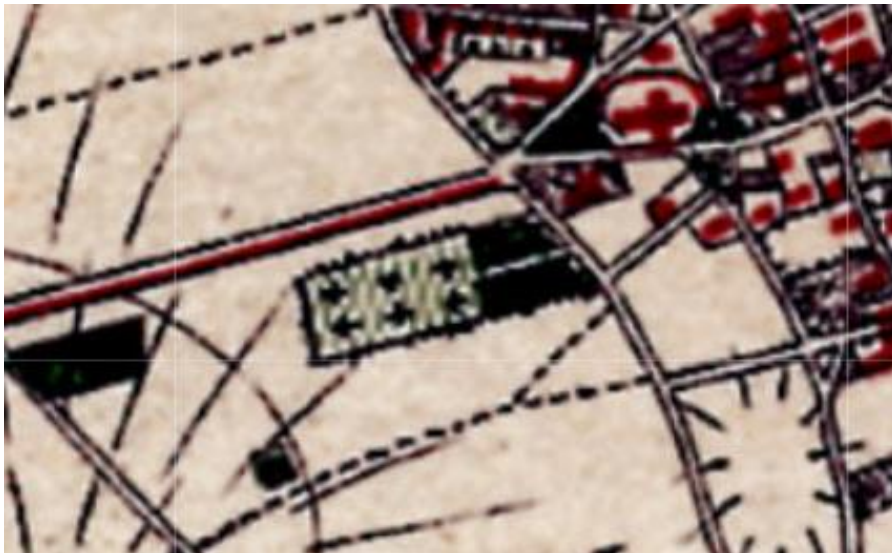
*Afb. 5. Situatie rond 1875 met de oorspronkelijke aanleg en de laan naar de begraafplaats.*

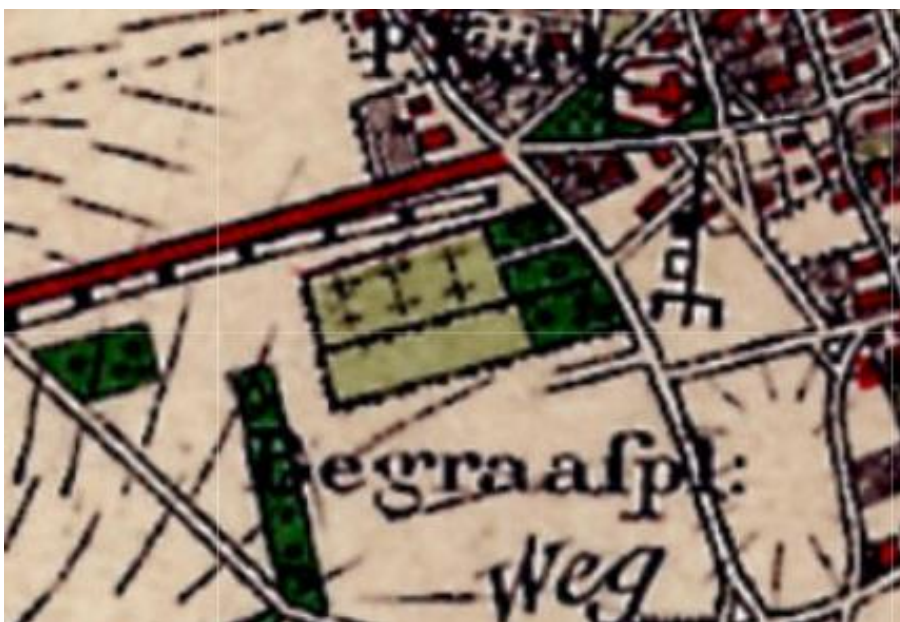
*Afb. 6. Situatie rond 1920. Het lijkt erop dat het nieuwe gedeelte nog niet in gebruik is, maar dat was wel het geval.*

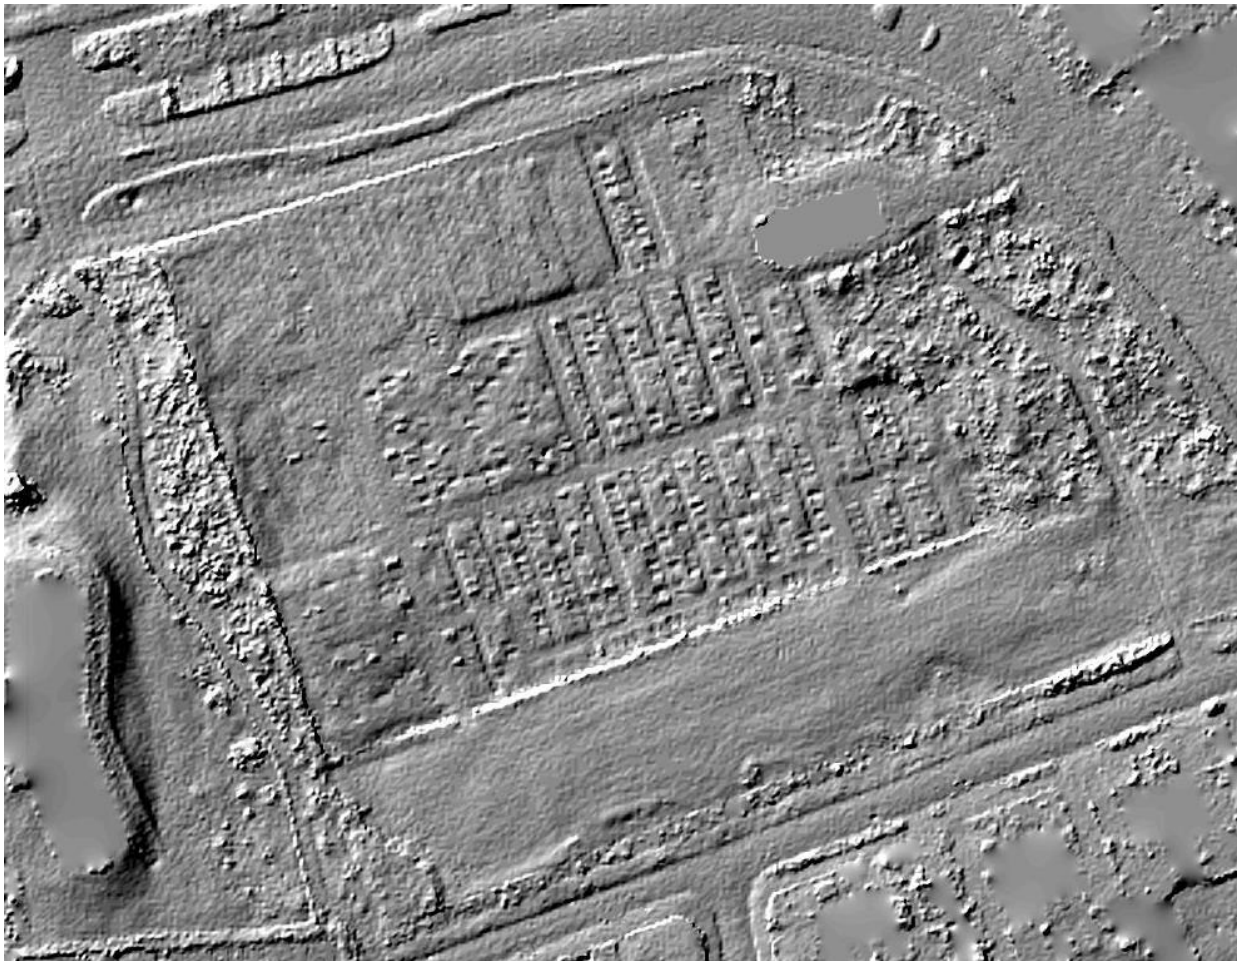
*Afb. 9. Hoogtekaart waarop goed de paden te zien zijn, zelfs op het oude vak met eigen graven.*

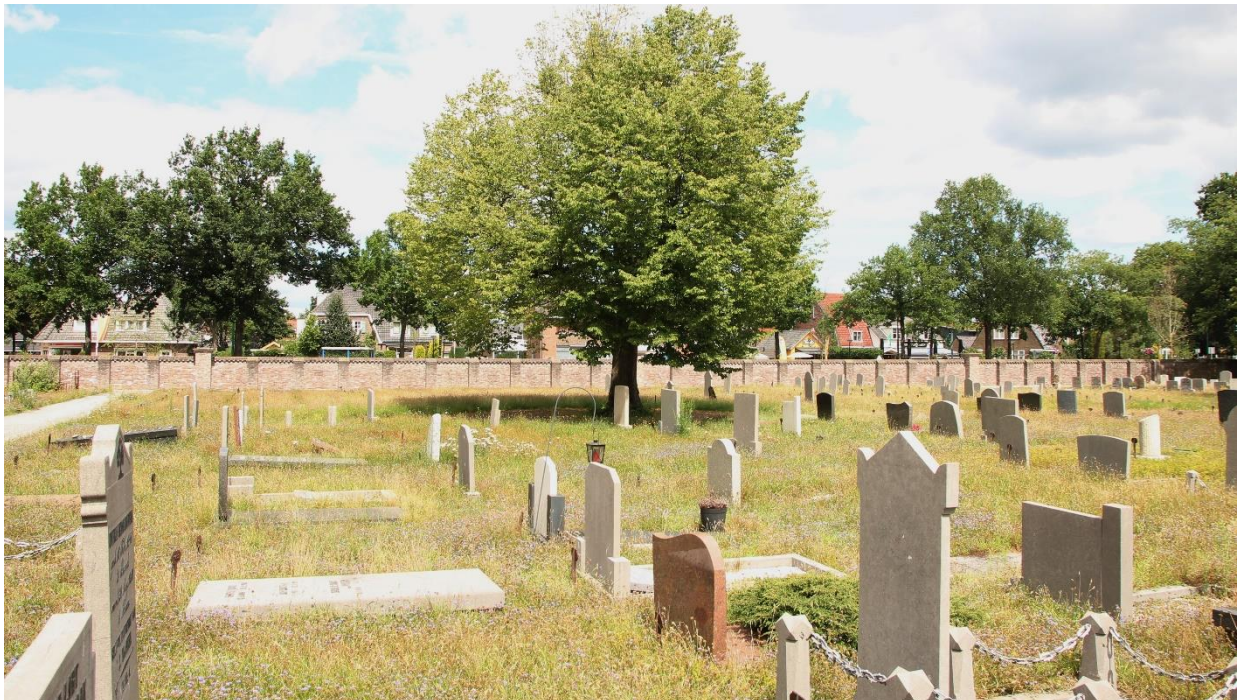
*Afb. 10. Typische situering van grafmonumenten op vak 6, met een uiteenlopend assortiment aan grafmonumenten.*

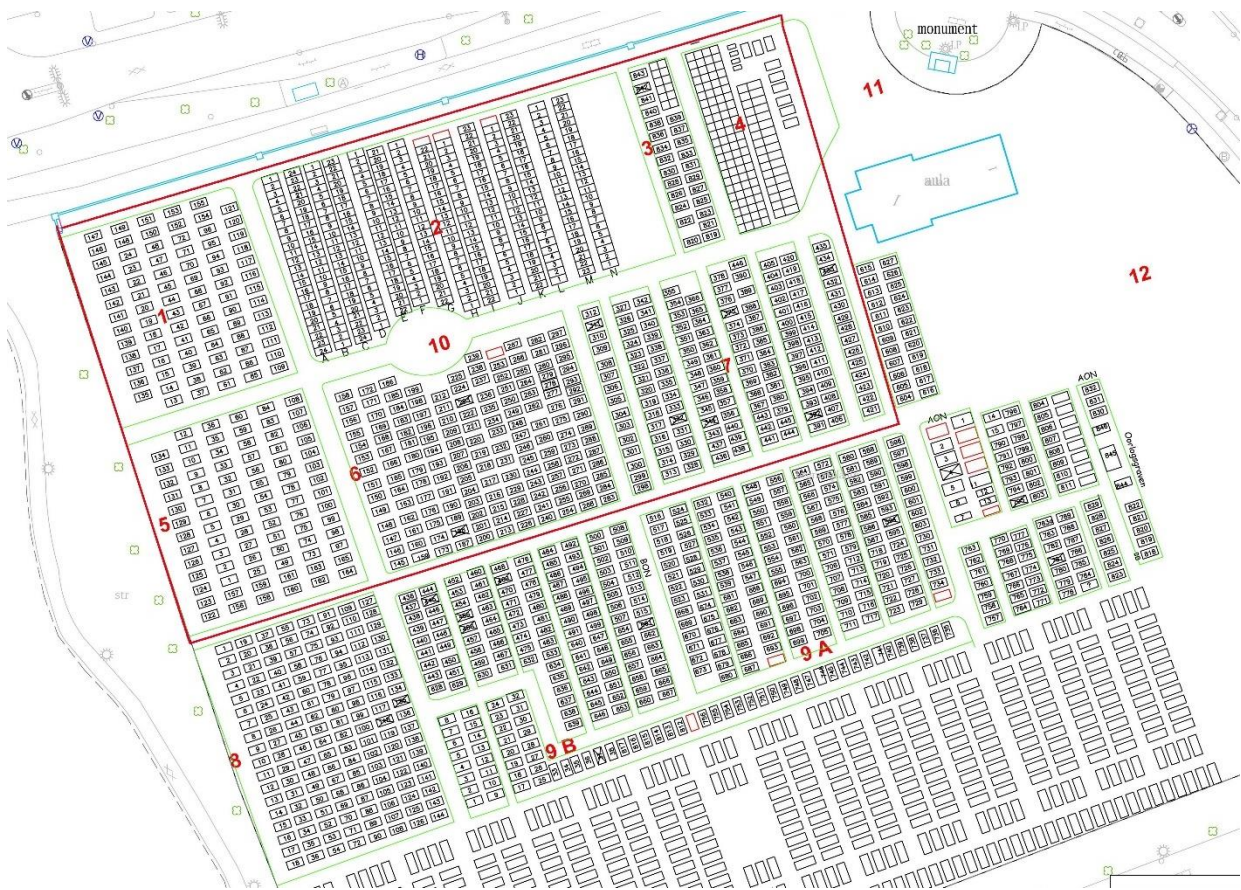
Afb. 11. Plattegrond begraafplaats met in rood kader het oorspronkelijke gedeelte van de begraafplaats.

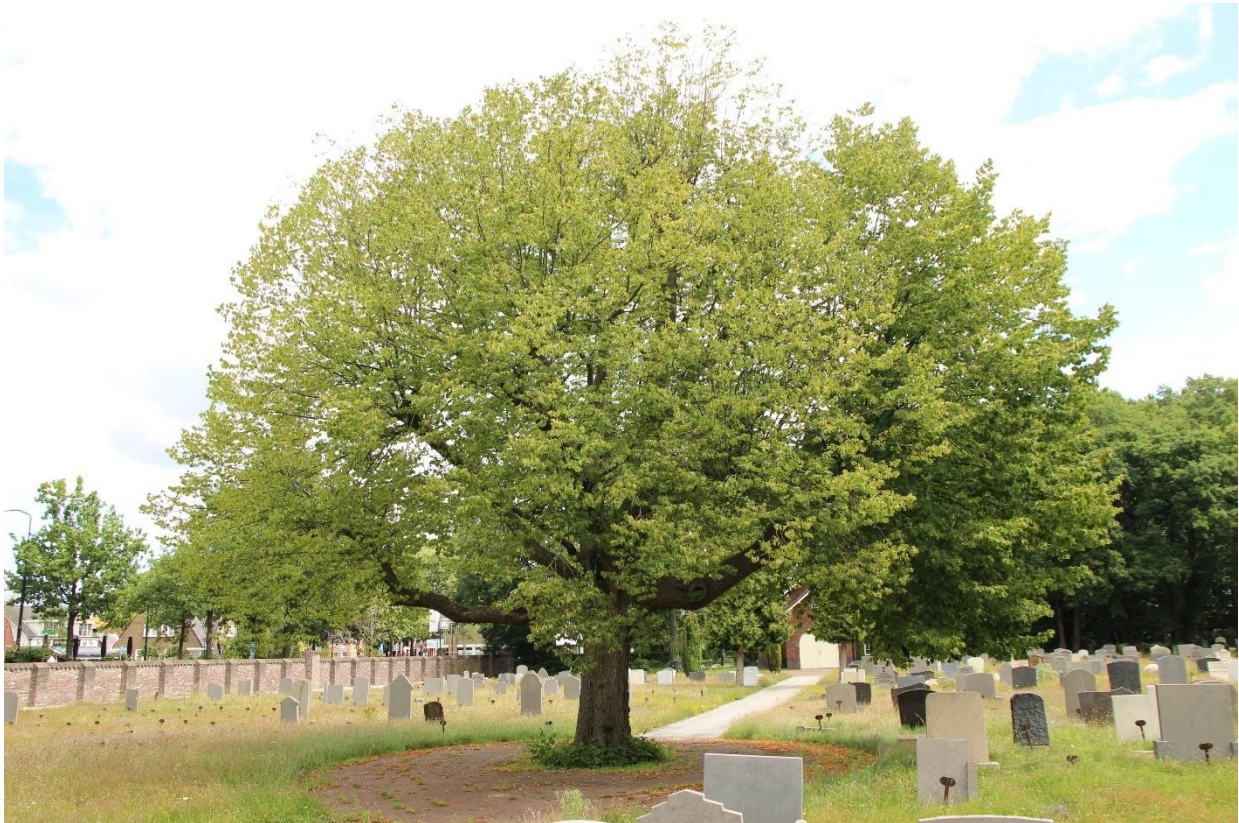
*Afb. 12. De centraal geplaatste linde die helaas niet meer helemaal gezond is. De muur langs de Naarderstraat bepaalt vanuit dit standpunt ook een deel van het beeld.*

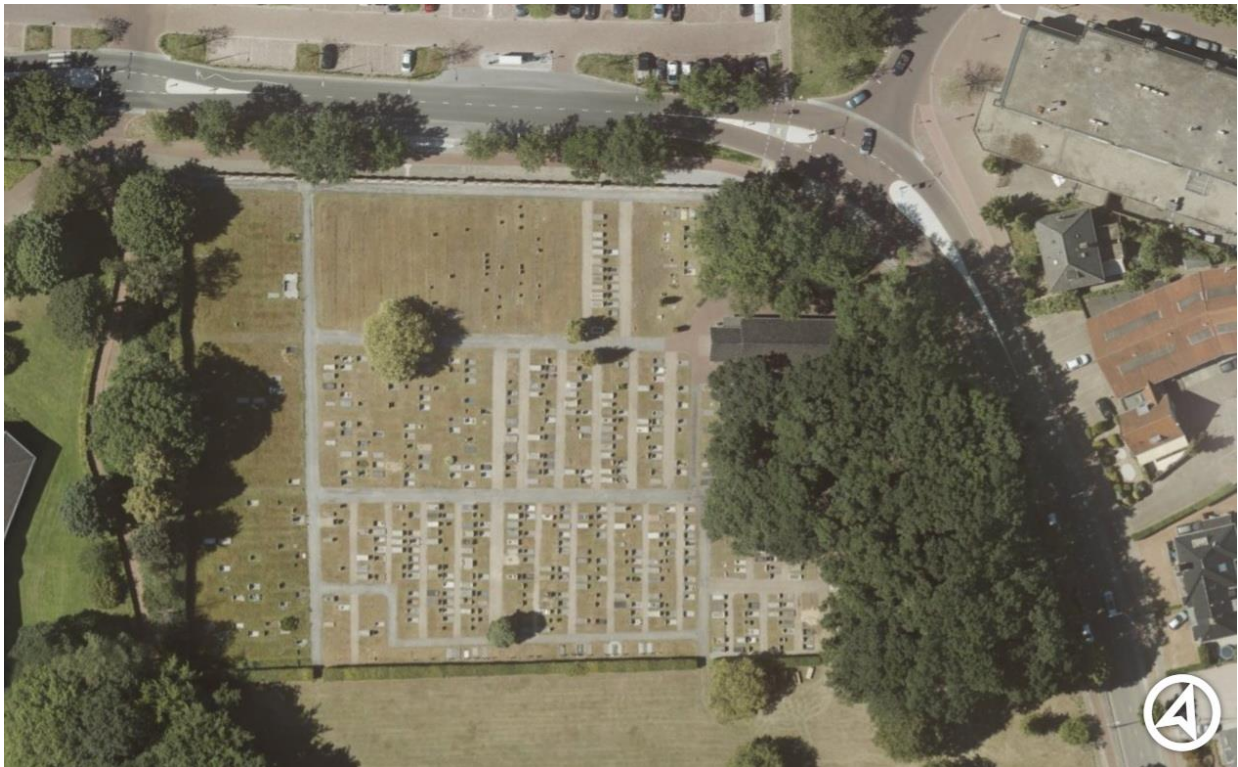
*Afb. 13. Luchtfoto 2019.*

Op een recente luchtfoto van de begraafplaats is het oorspronkelijke padenstelsel nog herkenbaar. De grote linde in het hoofdpad valt op en nog een tweetal coniferen langs het hoofdpad. Verder bestaan de vakken vooral uit gras. De bomen langs de Naarderstraat en die op het aangrenzende terrein van het oude gemeentehuis vormen wel een factor in het beeld om ze met hun hoger opgaande groen de begraafplaats inkaderen. Ten aanzien van de hier geplaatste grafmonumenten is nauwelijks af te lezen dat het hier gaat om een vroeg negentiende-eeuwse begraafplaats. Het aantal grafmonumenten op het achterste gedeelte is zo gering dat hier geen specifieke karakteristiek aan toe te kennen is. Op het grafvak rechts (vak 2) is de grafcultuur van de nog resterende grafmonumenten vooral te specificeren als arm en terughoudend.

Op een luchtfoto (afbeelding 13) is te zien dat er tussen alle graven zandpaden lopen. Behalve de aansluiting van het plantsoen bij de laatste uitbreiding waar de oorlogsgraven liggen, is hier alleen een solitaire conifeer te vinden, die mogelijk ooit als grafbeplanting hier terecht is gekomen. Verder bestaan de vakken vooral uit gras, net als op het oorspronkelijke deel. De bomen langs het aangrenzende terrein van het oude gemeentehuis en de haag aan de zuidzijde vormen een factor in het beeld. Achter de haag ligt een open veld met daarachter weer bomen langs de Arie de Waalstraat. Deze bepalen niet heel concreet het beeld, maar zorgen hier voor een inkadering van het terrein. Ook hier tonen de grafmonumenten vooral een twintigste-eeuws beeld. Hoewel hier op het achterste gedeelte wat meer grafmonumenten staan, is de verscheidenheid zo divers dat geen specifieke karakteristiek toe te kennen is. Het langwerpige veld (vak 9) sluit qua karakteristiek aan op dat van vak 6 en 7. Het betreft vooral stèles in een brede variatie aan vormen en materialen met een rand rondom de van grind of begroeiing voorziene graftuin of een deksteen. Het betreft vooral grafmonumenten in de vormgeving die toegepast werd in de jaren dertig tot eind jaren vijftig van de twintigste eeuw.

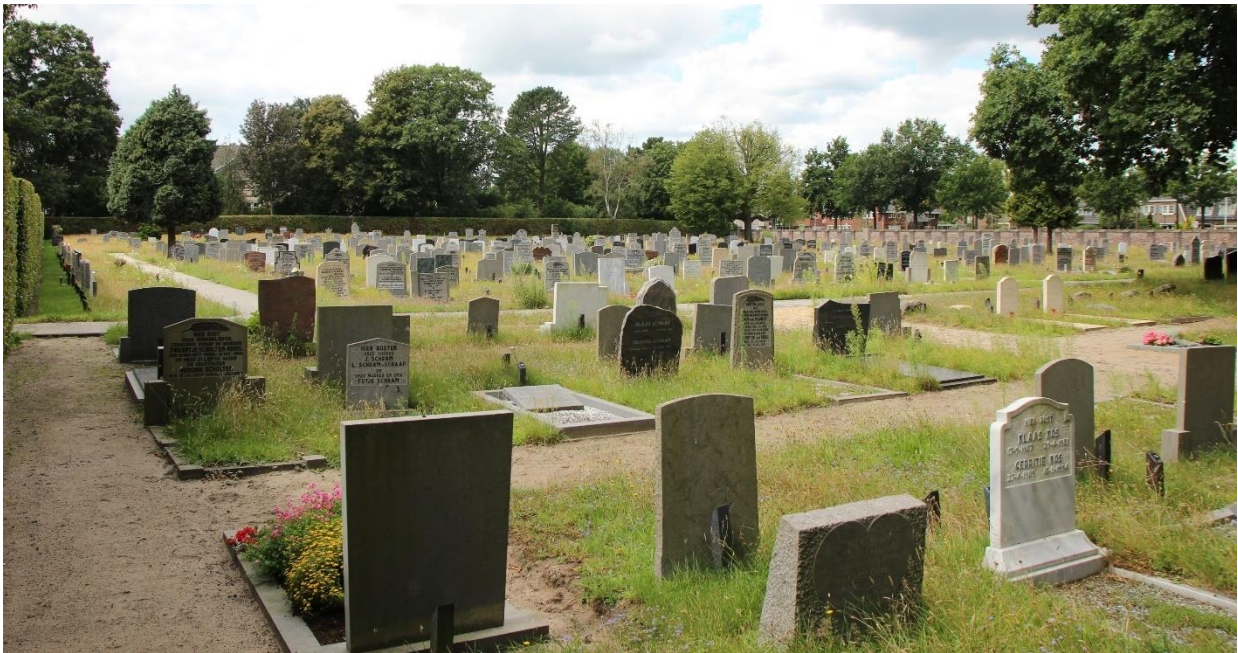
*Afb. 14. Blik over de uitbreiding van 1895 met vooraan de laatste toevoeging en meer naar rechts het oorspronkelijke gedeelte van de begraafplaats.*

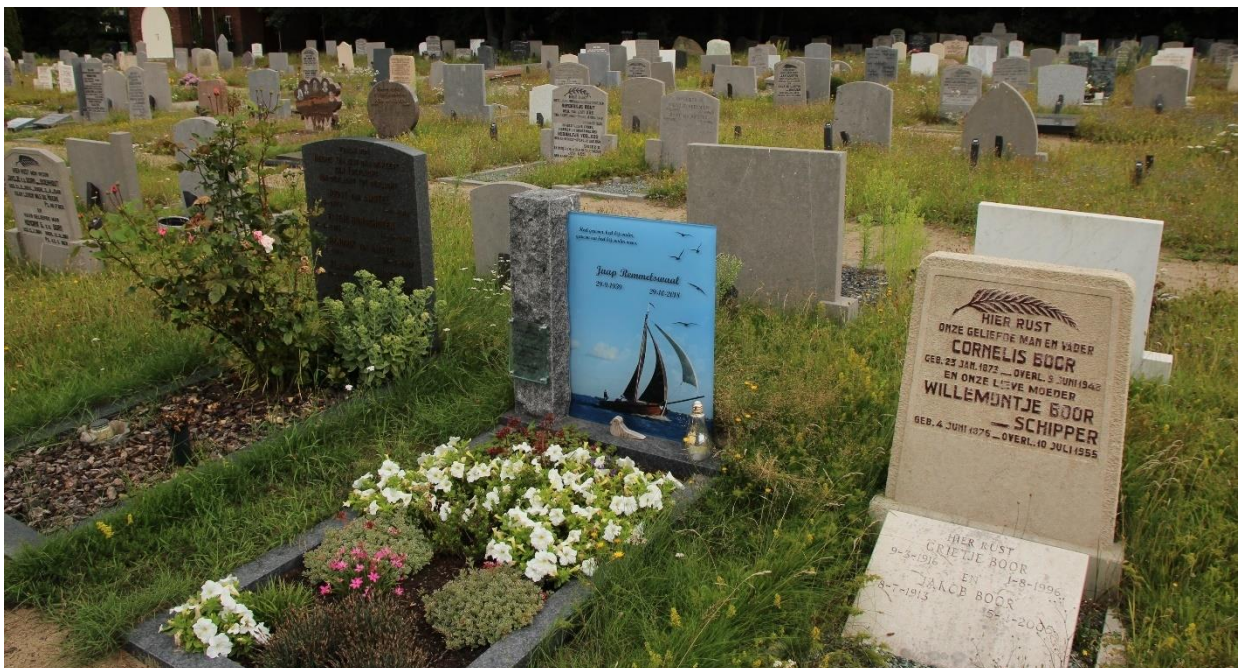
Afb. 15. Moderne grafmonumenten in een afwijkende kleur en materiaalsoort hebben een sterke impact op het karakter van de begraafplaats.

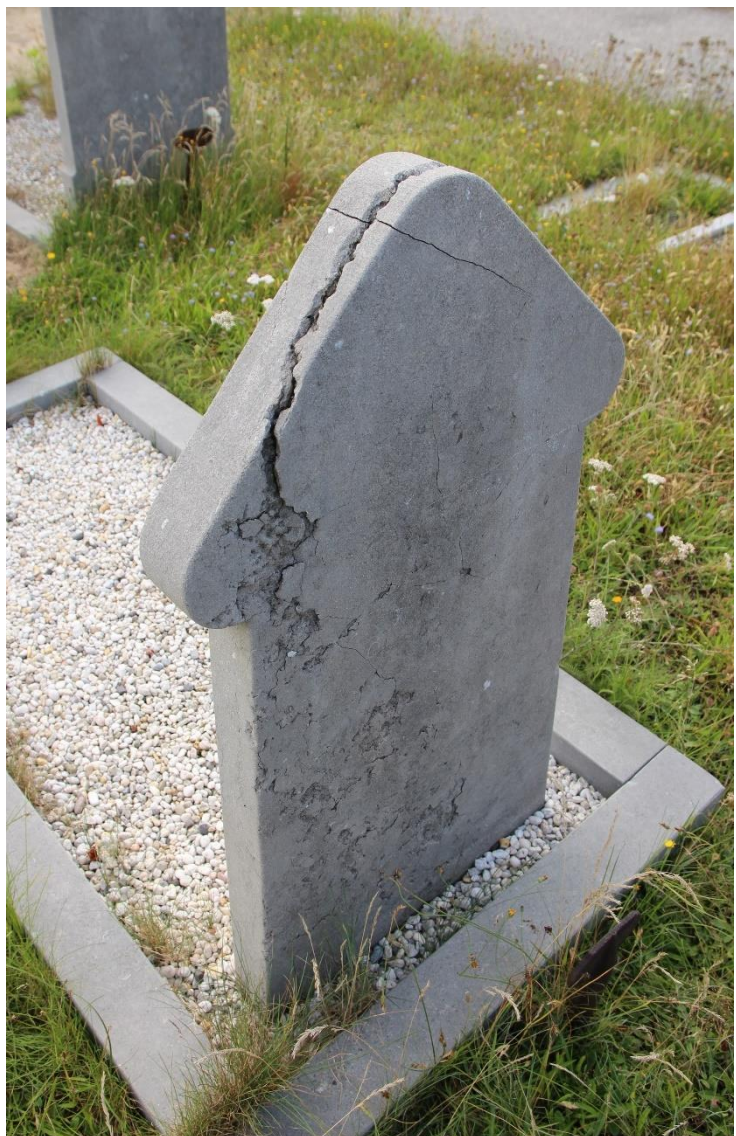
*Afb. 16. Hoewel de stèle op graf 6-BON-270 goed oogt, toont de achterzijde een geheel ander beeld.*

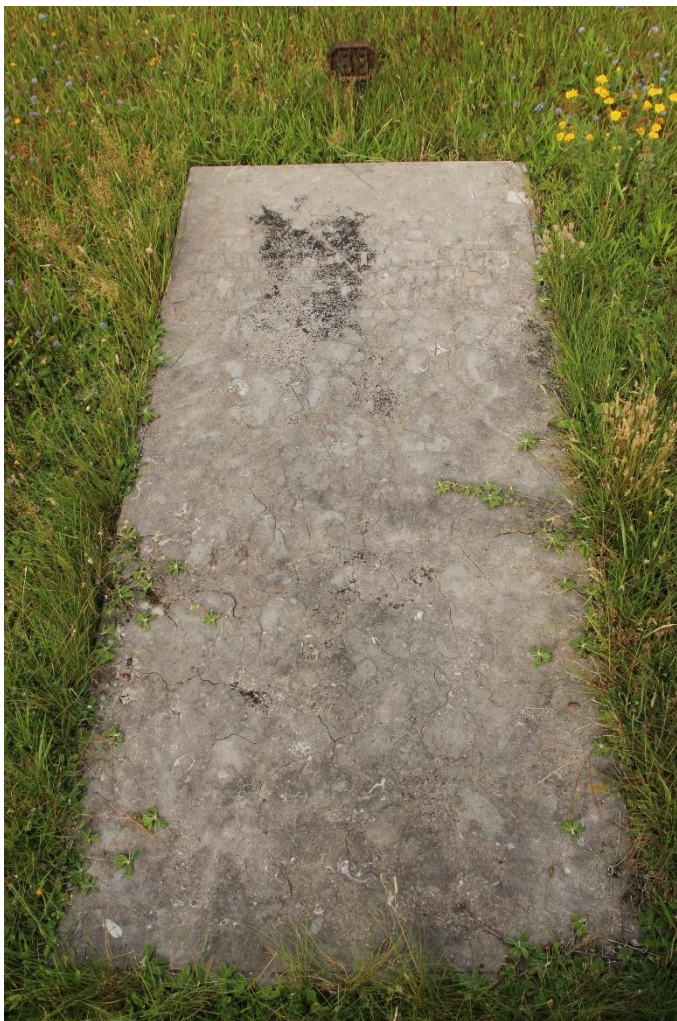
*Afb. 17. Burgemeester Cornelis Willem Rebel (1883) kreeg drie punten gezien hij nog steeds bekend is in Huizen en enige invloed heeft gehad op de historie.*

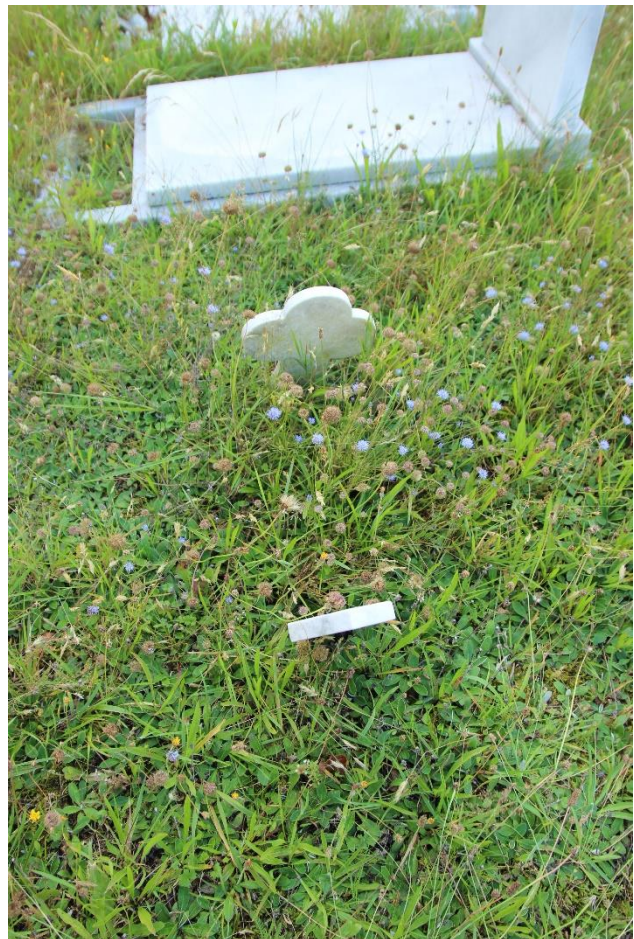
*Afb. 18. Nauwelijks opvallend is het anders georiënteerde kindergraf op vak 4. Met een kleine stèle op hoofd- en voeteneind.*

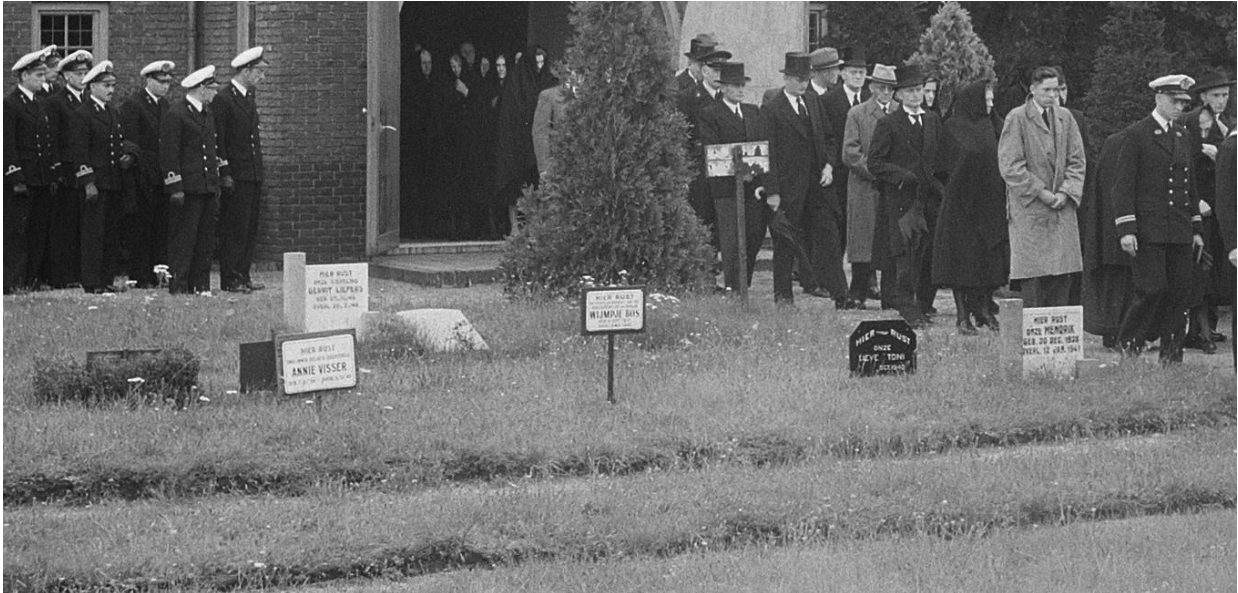
*Afb. 19. Detail uit een foto van de begrafenis van de omgekomen piloot Van den Born in 1950 met op de voorgrond de kindergraven waarvan twee met emaille tekstborden (foto ANP).*

Bijzonder is de aanwezigheid van enkele voorwerpen van emaille en de afwezigheid van materialen als hout, marbriet en keramiek. Houten grafmonumenten zullen hier ongetwijfeld gestaan hebben, maar daar is geen spoor meer van te vinden. Marbriet is vaak gebruikt als tekstplaat op grafmonumenten, maar is hier niet aangetroffen. Keramiek is ook afwezig. Mogelijk is het toegepast bij een jonger grafmonument, maar niet bij een van de oudere. De geëmailleerde tekstborden die nog te vinden zijn op de begraafplaats hoeven niet perse te maken te hebben met Langcat, want er zijn ook andere begraafplaatsen elders die veel emaille tekstborden bevatten. In één geval is het emaille bord nog op een houten achtergrond aangebracht, maar dat betreft een plaat multiplex en is derhalve niet origineel. De andere drie tekstborden waren ooit op een paaltje bevestigd. Op een foto uit 1950 zijn de borden in oorspronkelijk staat te zien (zie afbeelding 19). De staat van de emaille borden verdient zeker aandacht.

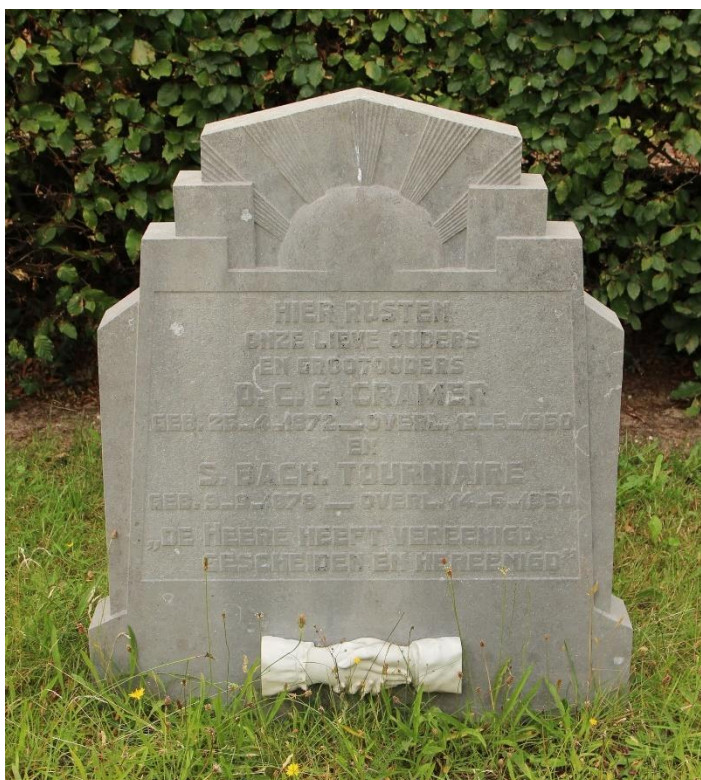
Afb. 20. Graf 9-BON-753 van de familie Cramer bevat twee bijzondere symbolen met een fraaie vormgeving.

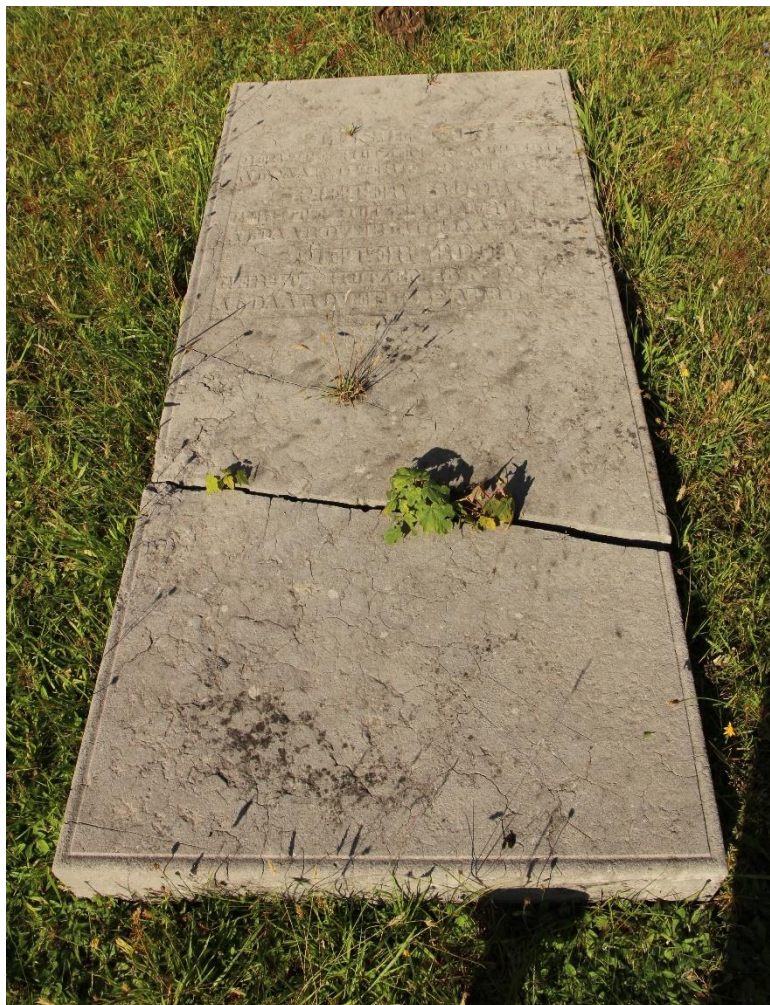
*Afb. 21, Grafmonument 5-BON-31 verkeert in slechte staat. Herstel is noodzakelijk, maar in dit geval niet ingewikkeld. Herplaatsing op een betonplaat kan de levensduur van de zerk aanzienlijk verlengen.*

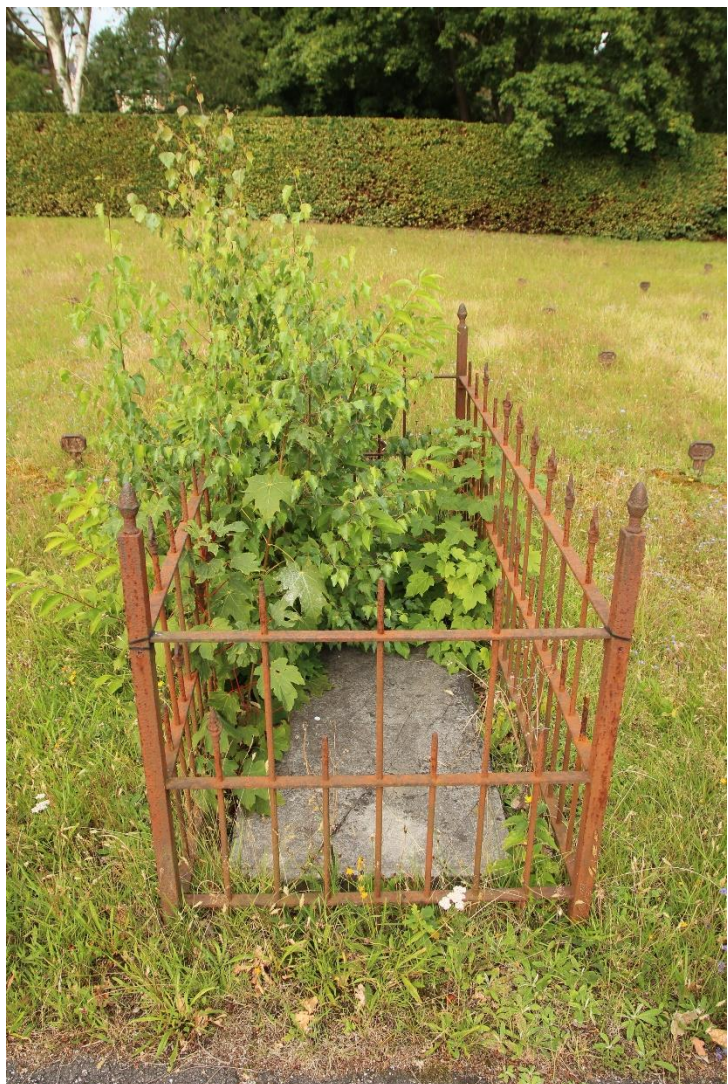
*Afb. 22. Voorbeeld van graf (1-BON-118) waarbij de begroeiing teruggezet moet worden. Ook het hekwerk verdient aandacht.*

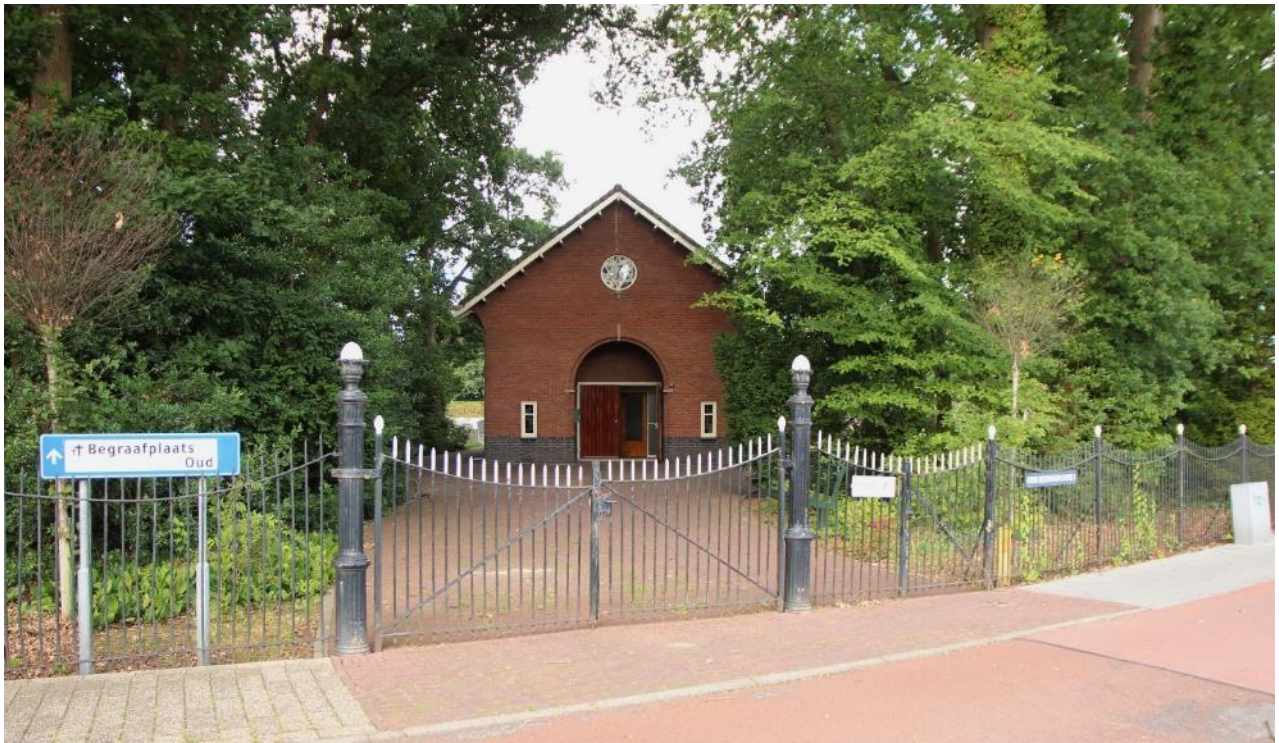
*Afb. 1. Het toegangshek met daarachter het beklinkerde plein en de aula. Links en rechts is veel groen te vinden.*

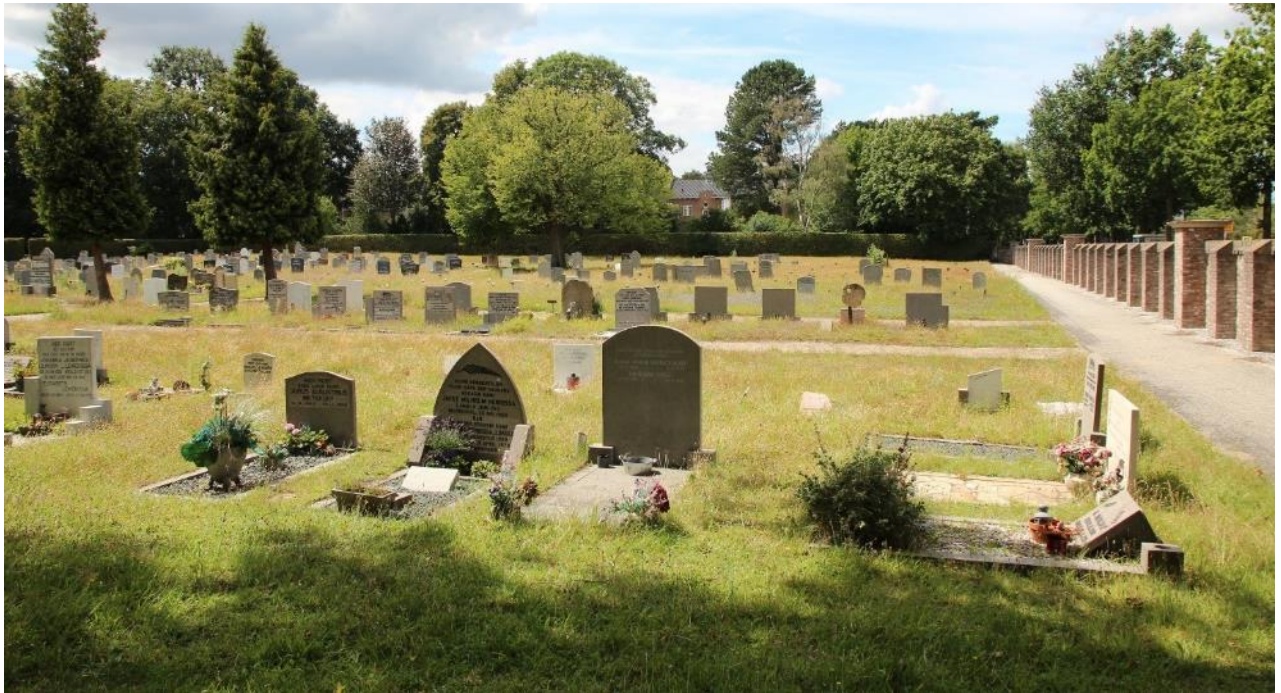
*Afb. 2. Beeld van de eerste vakken direct rechts van de aula. Dit gedeelte is wat rommelig van aanzien maar heeft een bijzondere geschiedenis.*

Links en rechts van dit hoofdpad liggen de oorspronkelijke grafvakken B (links) en C (rechts). Het vak rechts start met enkele regels met verspreide liggende grafmonumenten, waaronder een aantal kindergraven. Na twee rijen met grafmonumenten langs paden strekt zich verder een grasveld uit met daarin als kenmerk een aantal niet al te grote grafmonumenten, maar vooral rijen met nummerpalen. Het vak links bevat veel meer grafmonumenten en tot halverwege het veld liggen ze rug aan rug aan paden. Daarna liggen de grafmonumenten aaneengesloten in het gras. Open plekken zijn gemarkeerd met een nummerpaal. Het grafvak helemaal achteraan, gelegen aan een dwarspad dat over de hele breedte van de begraafplaats loopt, neigt nog het meest naar een grasveld. Eerder een grasveld met daarin een regelmatig patroon aan nummerpalen dan een grafvak met grafmonumenten. Een hoge beukenhaag en de bomen op het aansluitende perceel geven dit vak een groene dekking (zoals goed te zien is op afbeelding 2).

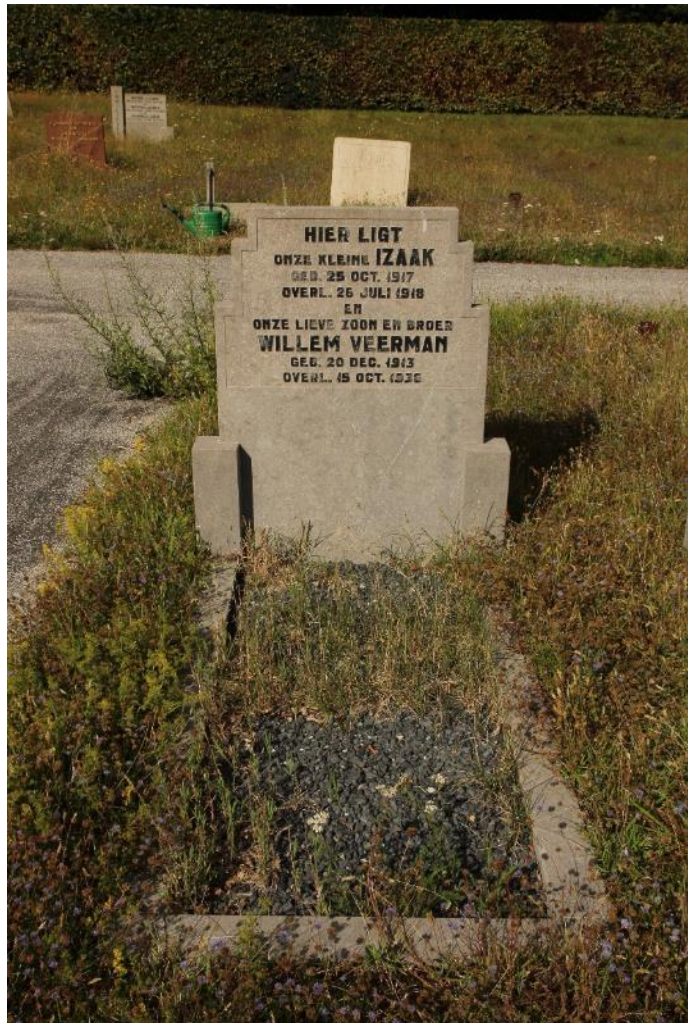
*Afb. 3. Voorbeeld van een graf waarvan de graftuin begroeid raakt waardoor deze opgaat in het geheel aan gras.*

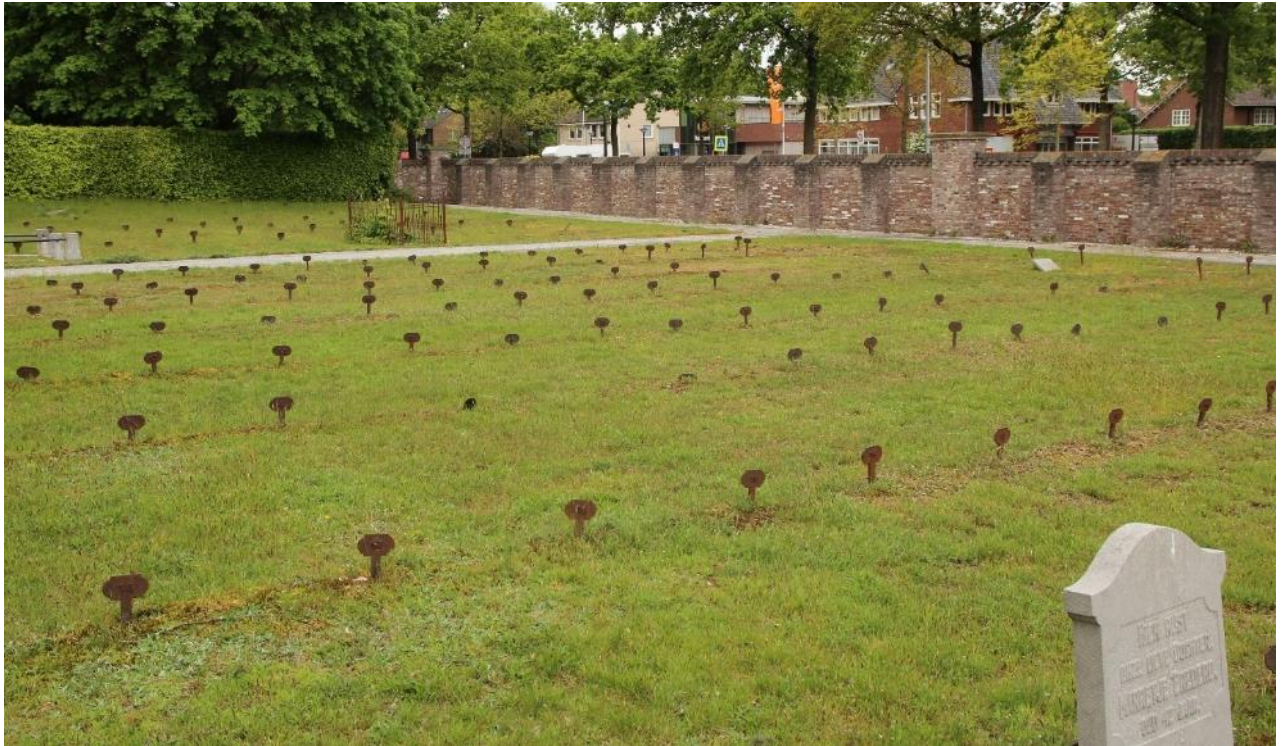
*Afb. 4. Achterste gedeelte van vak 2 met daarachter vak 1, waar nauwelijks grafmonumenten staan en nummerpalen het beeld bepalen.*

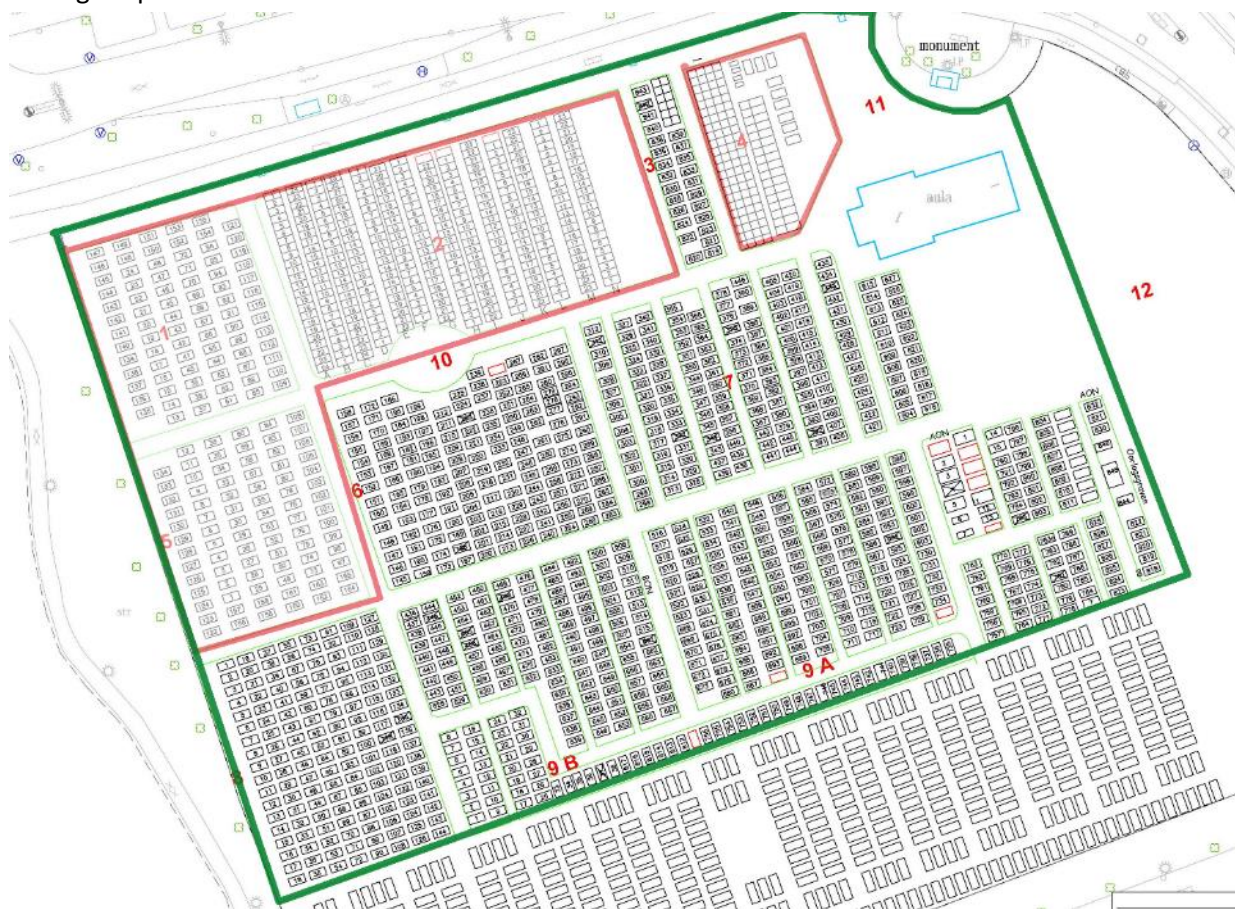
Afb. 5. Binnen de groene lijnen de beoogde bescherming (inclusief hekwerk). Binnen de rood de specifiek te beschermen grafvakken 1, 2, 4 en 5.
